# 期 間 入 札 の 公 告

## 現況調査報告書

# 評価書

## 補 充 評 価 書

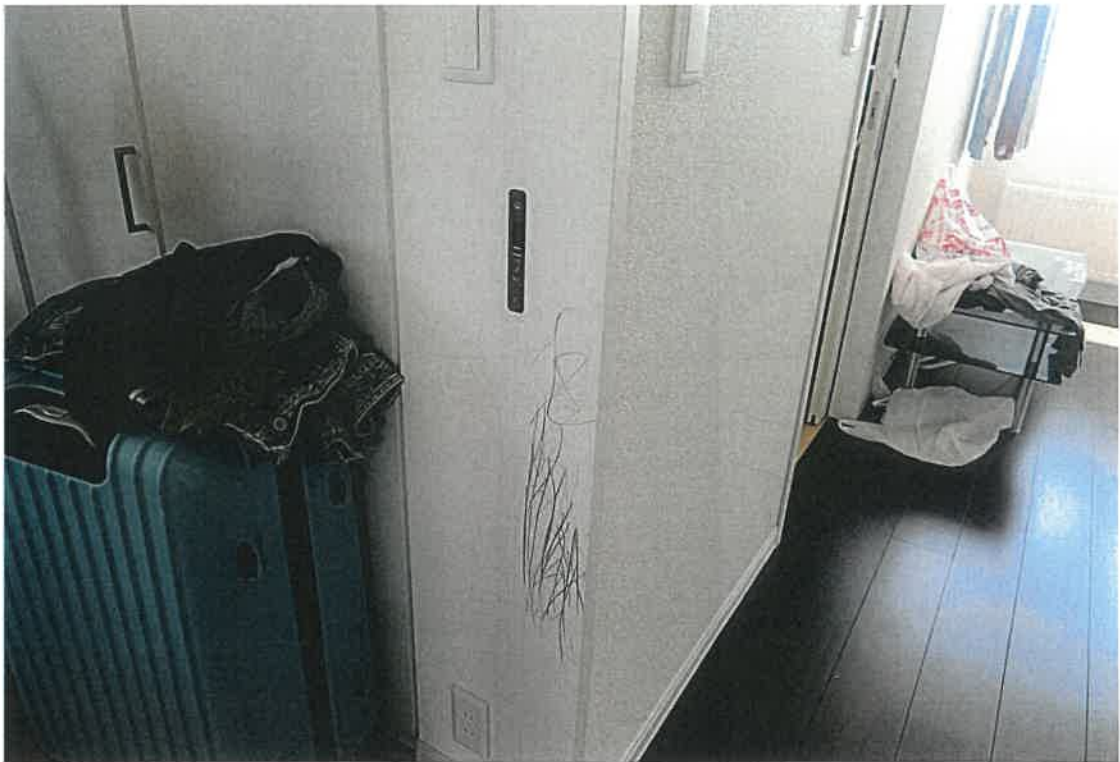
6

- ・ 2階ホールの内壁に、落書きやこぶし大の穴が存在する（写真⑥⑦）。
- ・ 1階の階段横の物入の扉に損傷が存在する（写真⑧）。
- ・ 浄化槽を利用している。
- ・ 風除室が存在する（約2.43平方メートル、土地建物位置関係図のとおり、写真⑨）。
