## 期 間 入 札 の 公 告

1 所 在 釧路郡釧路町鳥通西八丁目

2 所 在 釧路郡釧路町鳥通西八丁目 12番地

## 現況調査報告書

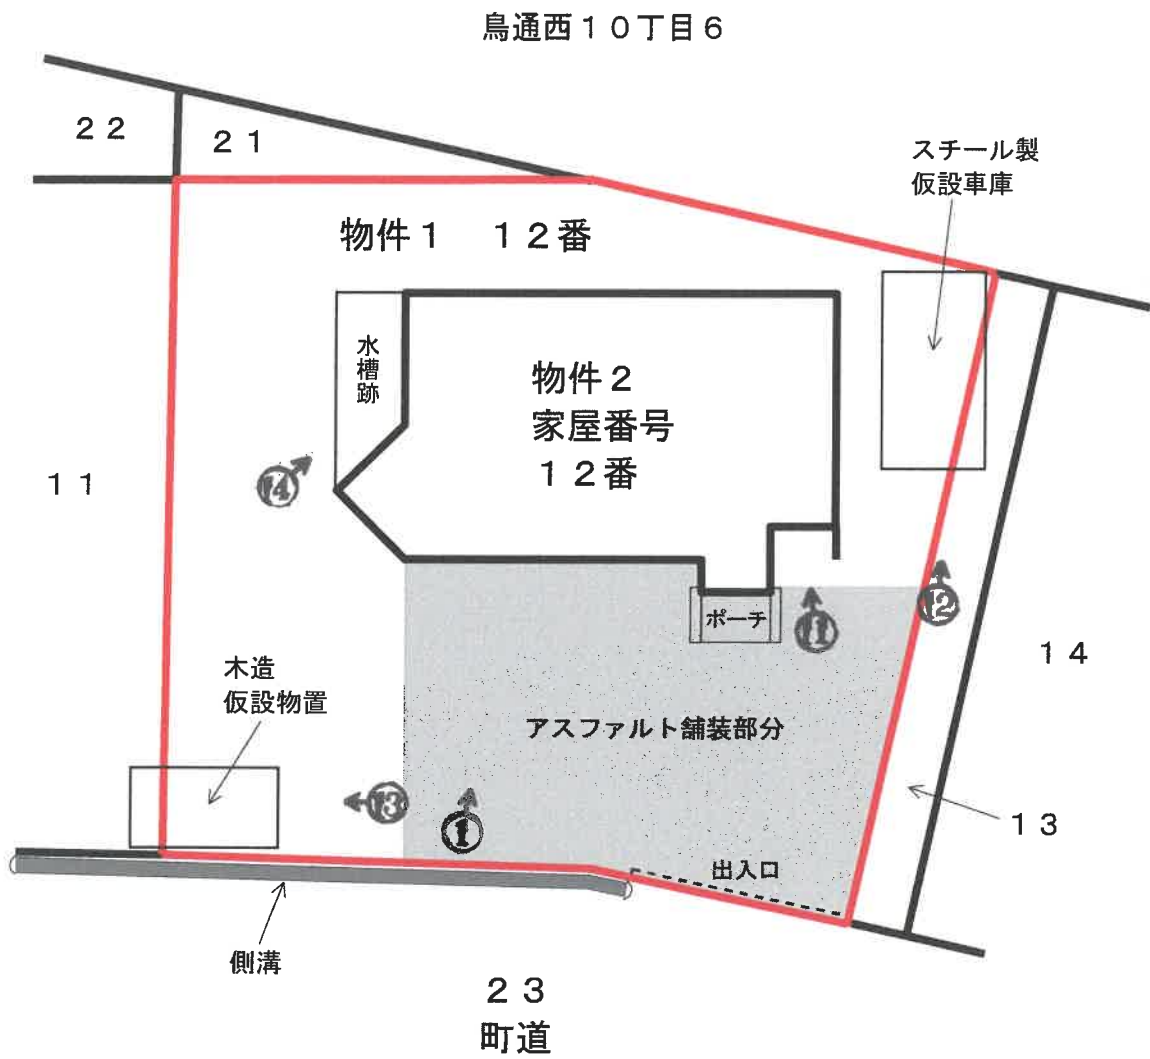
土地建物位置関係図  
(縮尺: 1/200)

- ・ 物件1について
  - ・ 境界石は確認できなかった。
  - ・ 南東側境界線は公道（町道）と接している。
  - ・ 西側は西方に向かって緩傾斜している。接道及びすべての隣地とはほぼ等高である。
  - ・ アスファルト舗装が存在している（土地建物位置関係図のとおり，写真①）。
  - ・ 側溝が存在する（土地建物位置関係図のとおり）。
  - ・ 東角に電柱の支線1本が本件土地上に設置されている。設置についての北海道電力ネットワーク株式会社釧路支店の回答によると設置契約は下記のとおりである

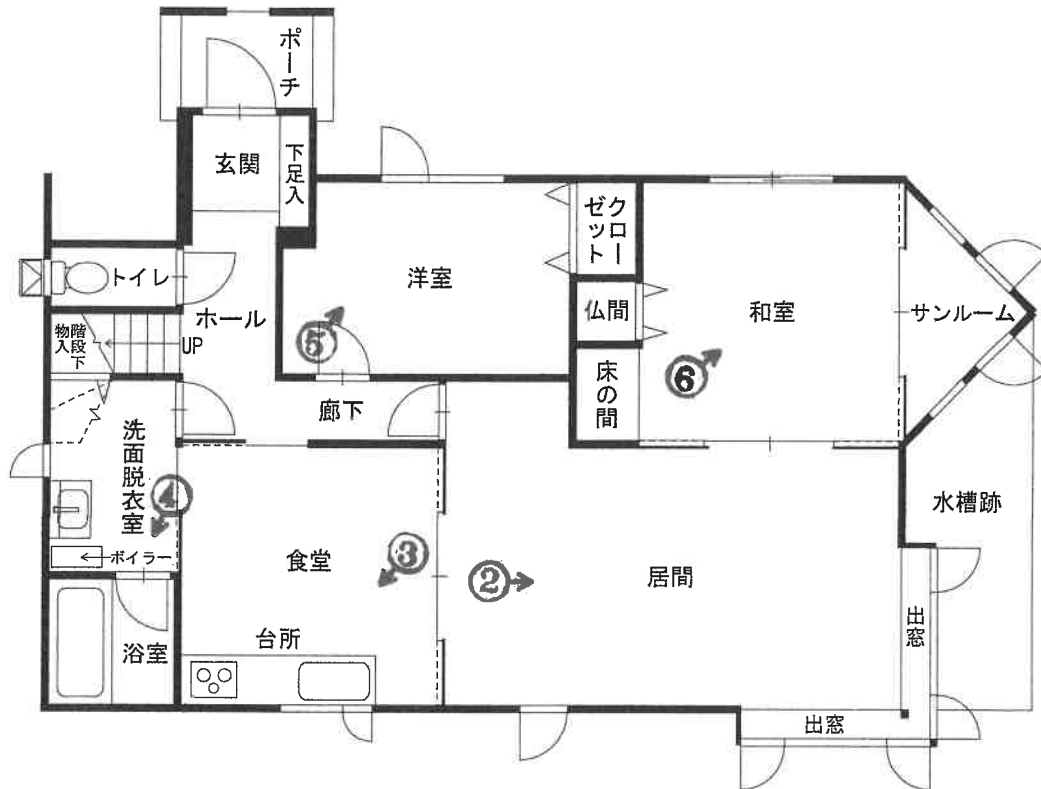
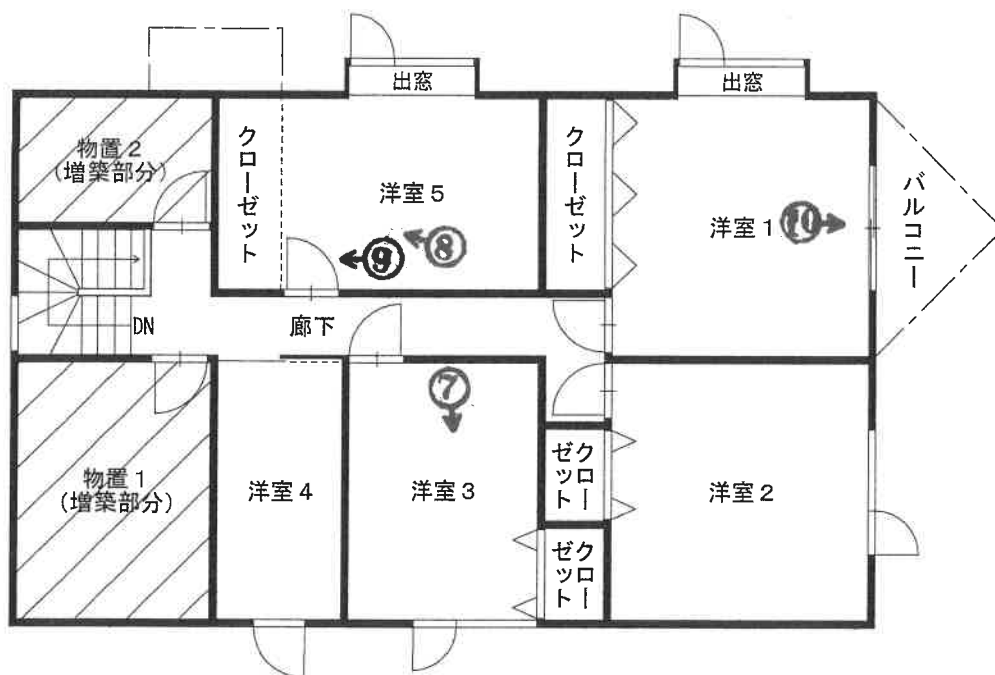
# 建物間取図

- ・ 物件2について
  - ・ 2階洋室5のクローゼットの扉がない（写真⑧）。
  - ・ 2階洋室5のドアの一部が欠損している（写真⑨）。
  - ・ 2階バルコニーの床が腐食している（写真⑩）。
  - ・ 1階の外壁が損傷している（写真⑪）。
  - ・ 2階の物置1（約9.72平方メートル）及び物置2（約4.86平方メートル）の合計約14.58平方メートルが増築されている（建物間取図のとおり）。
  - ・ スチール製仮設車庫（約15.12平方メートル，写真⑫）及び木造仮設物置（約8.8平方メートル，写真⑬）が存在するが、いずれも隣地に越境していると推察される（土地建物位置関係図のとおり）。
  - ・ 南西側に水槽として使用されていた形跡がある（写真⑭）。

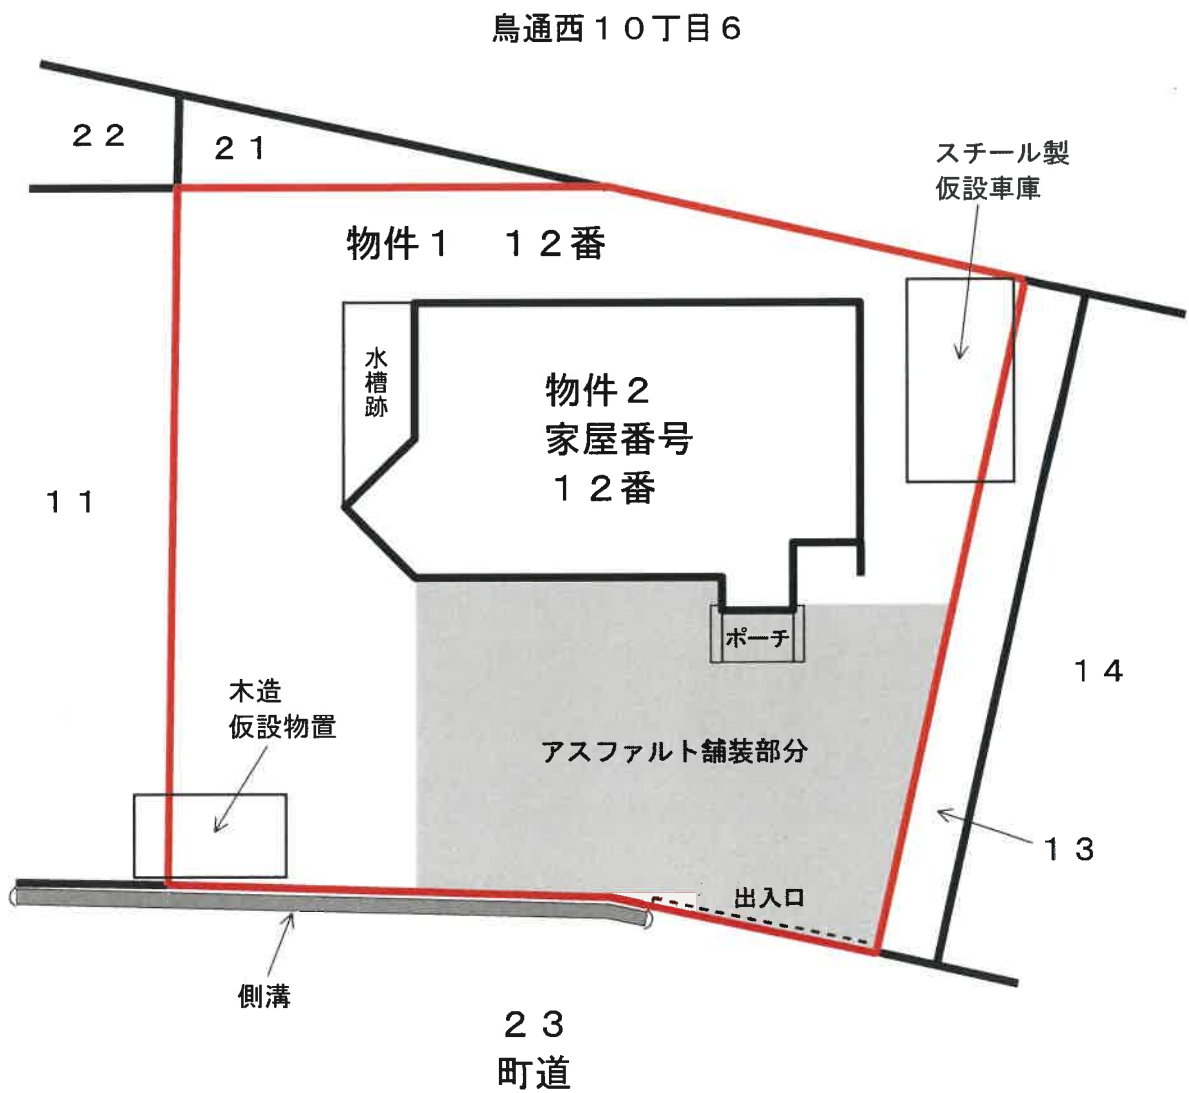
土地建物位置関係図  
(縮尺：1／200)

| 接面道路の状況 | 南東側の出入口は、幅員約6 mの未舗装町道（建築基準法第42条<br>1項1号道路）に等高に接面するが、その他は一部側溝がある。<br>（詳細は別添「土地建物位置関係図」参照） | |
