## 期 間 入 札 の 公 告

## 現況調査報告書

釧路地方裁判所

# 評 価 書

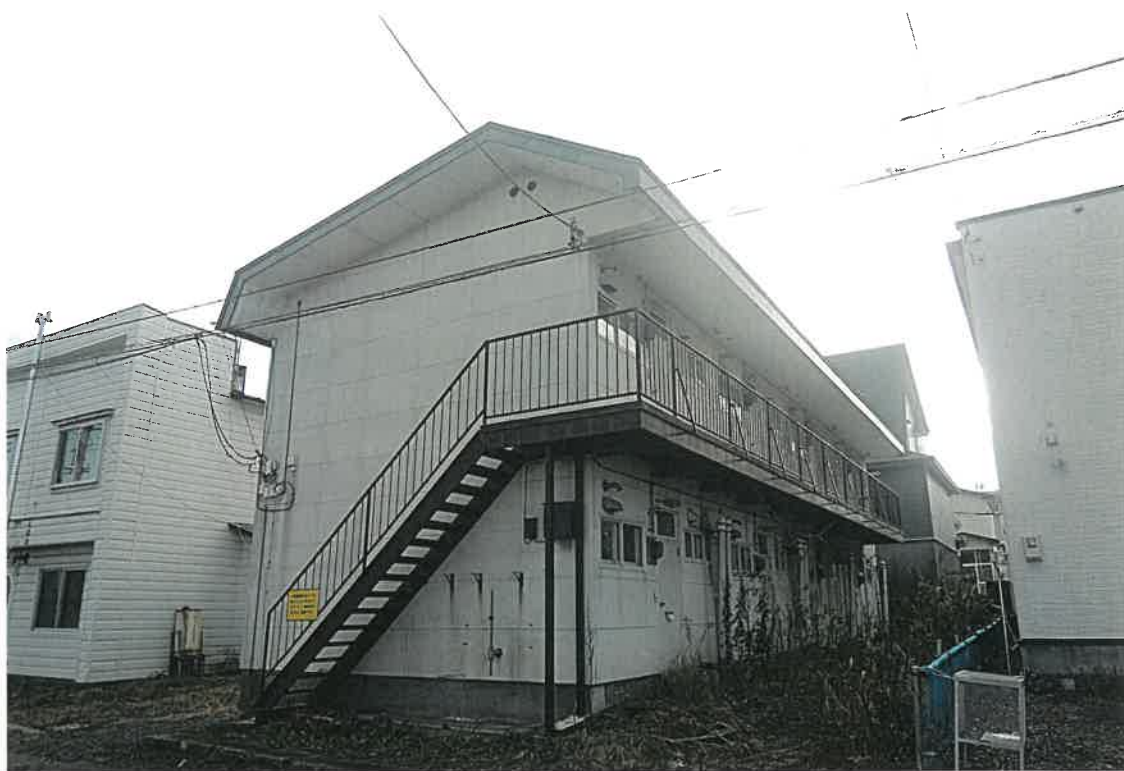
①

- ・ 全体的に、経年等による汚損及び損傷が散見される。顕著な汚損及び損傷は以下のとおりである。
  - 1 外階段及び外廊下は全体的に腐食している（写真①）。
  - 2 1階101号室－天井が崩落し、床に天井の建材が残置されている。窓が割れている（写真⑤⑥⑦）。
  - 3 1階102号室－ドアが損傷している（写真⑪）。
  - 4 1階103号室－内壁等が汚損している（写真⑮⑯）。
  - 5 1階104号室－大量の廃棄物が残置され、内部の汚損・損傷が著しい（写真⑰⑱⑲）。
  - 6 2階201号室－床の汚損があり、天井のクロスが剥離している（写真⑳㉑）。
  - 7 2階202号室－天井のクロスが剥離している（写真㉒）。
  - 8 2階203号室－床、内壁及び畳に汚損及び損傷がある（写真㉓㉔㉕）
  - 9 外壁面に損傷・劣化が多数見受けられ、すべての換気口が損傷している（写真㉖）
- ・ 設備稼働の可否は不明である。
