期 間 入 札 の 公 告

6 所 在 斜里郡小清水町南町二丁目 321番地3
家屋 番号 321番3
種 類 工場・事務所
構 造 木造亜鉛メッキ鋼板葺2階建
床 面 積 1階 132.20平方メートル
2階 92.54平方メートル

現況調査報告書

評 価 書
(物件4・5・6)

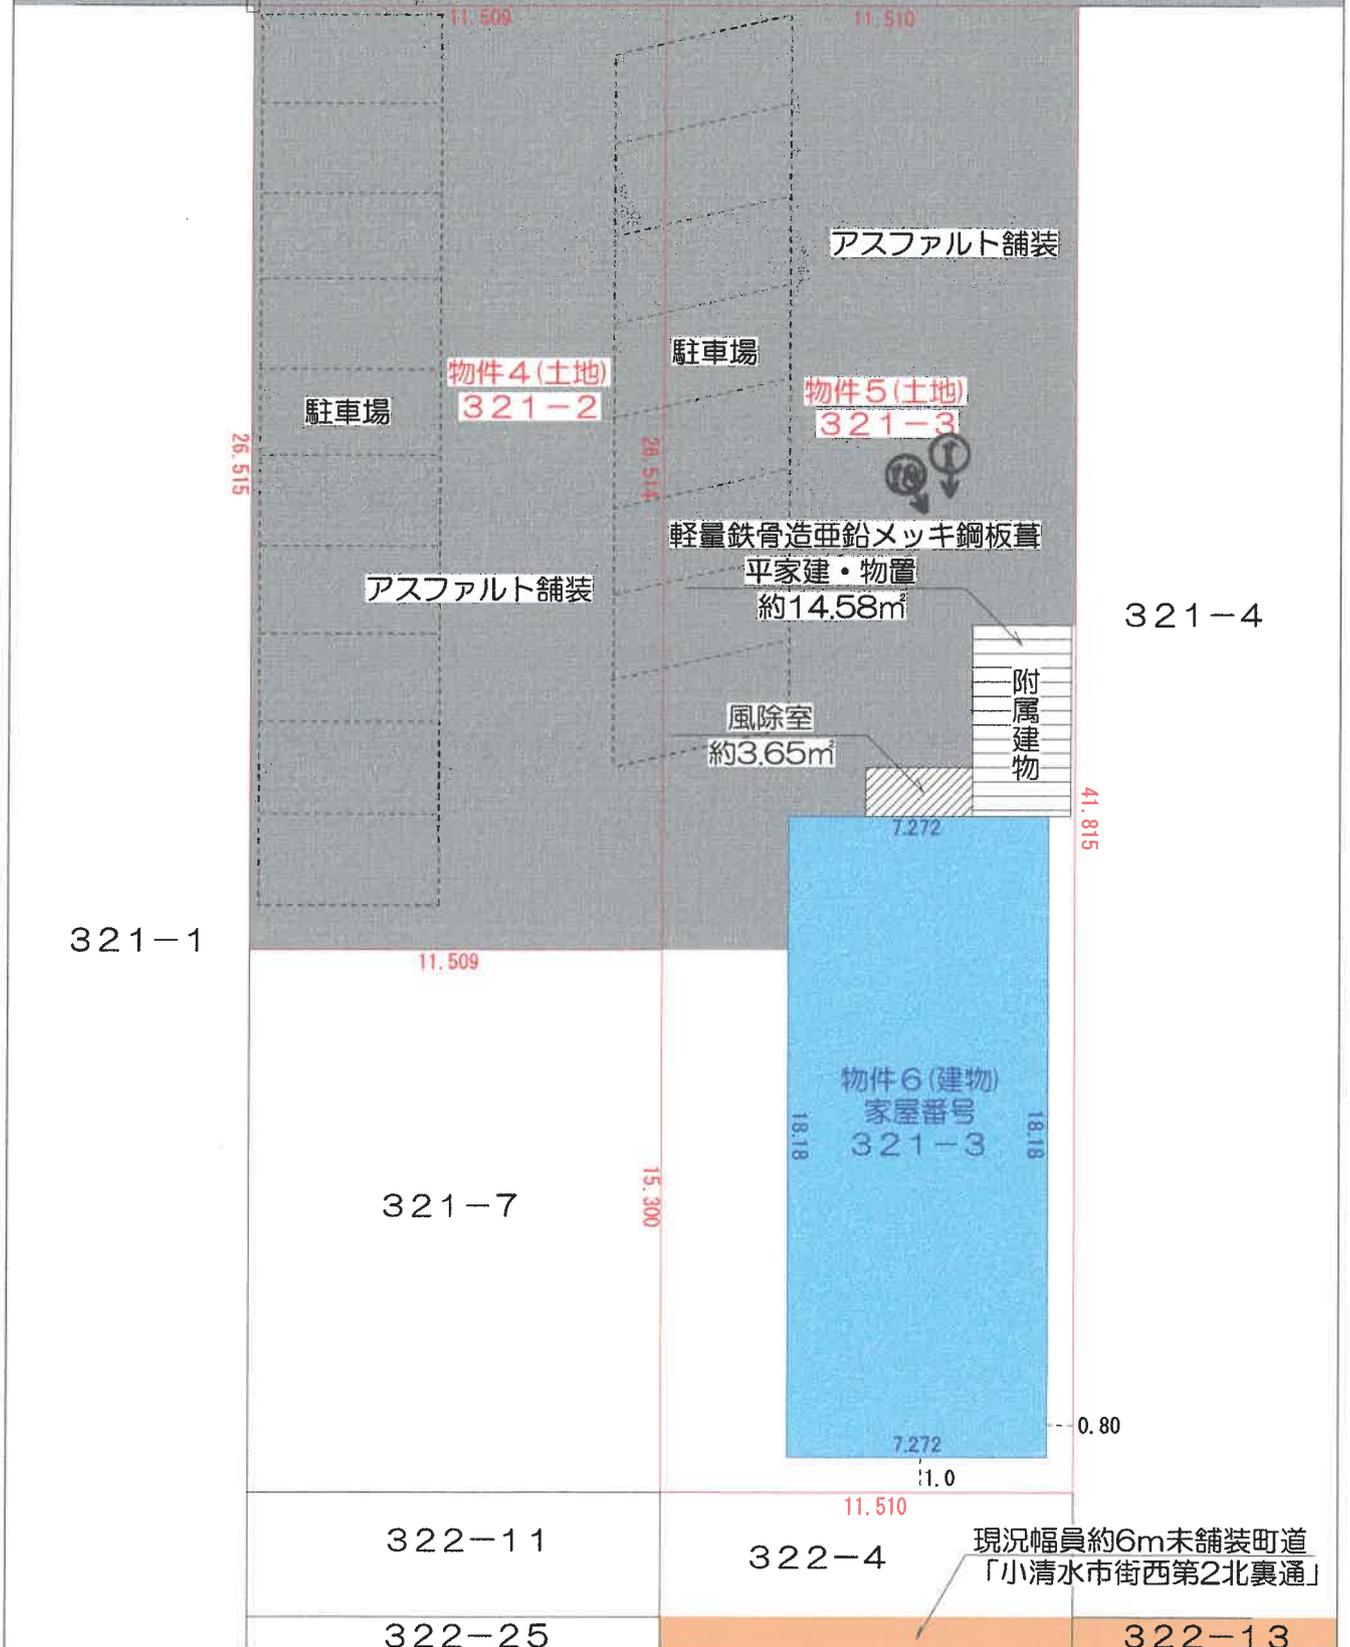
《土地建物位置関係図》

- 物件4の北東角に境界石が存在している（土地建物位置関係図のとおり）。
- 北東側境界線は公道（町道）と接している。
- 接道及びすべての隣地とはほぼ等高である。
- 物件4の概ね全体及び物件5の中央から北東側一帯にアスファルト舗装が施されている。アスファルト舗装は損耗等が見受けられる（土地建物位置関係図のとおり、写真⑨）。

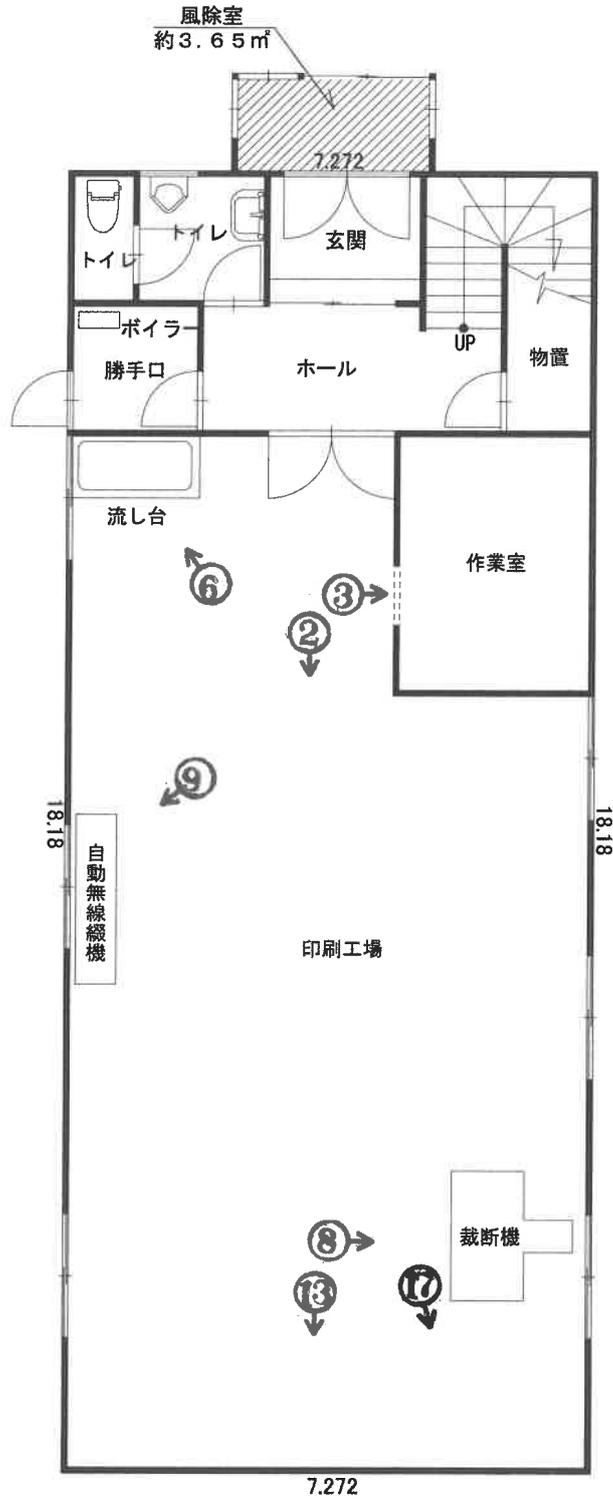
1階

- 本件建物内の工場抵当法第2条の機械器具は別紙工場抵当法第2条に基づく機械器具等目録記載のとおり（写真⑧⑨）
- 外壁には亀裂、損傷、損耗等が散見される。特に玄関側外壁の汚損・亀裂が著しい（写真①）。
- 玄関に仮設風除室（約3.65平方メートル）が設置されている（建物間取図のとおり、写真①）。
- 1階印刷工場の玄関側天井に汚損があるほか、西側天井の建材が一部脱落していて、結露跡も存在している（写真⑬⑭、「関係人の供述等」参照）。
- 階段の内壁に損傷が存在している（写真⑩⑪）。
- 2階作業場の西側天井において建材が一部脱落している（写真⑭、「関係人の供述等」参照）。
- 2階作業場の窓ガラス及び2階事務室の窓ガラスに一部亀裂が存在する（写真⑮⑯）。
- 2階事務室の北側壁クロスが一部剥離している。
- 2階事務室の作業場へ通じるドア横の壁クロスに亀裂が存在する。
- トイレがくみ取りである。

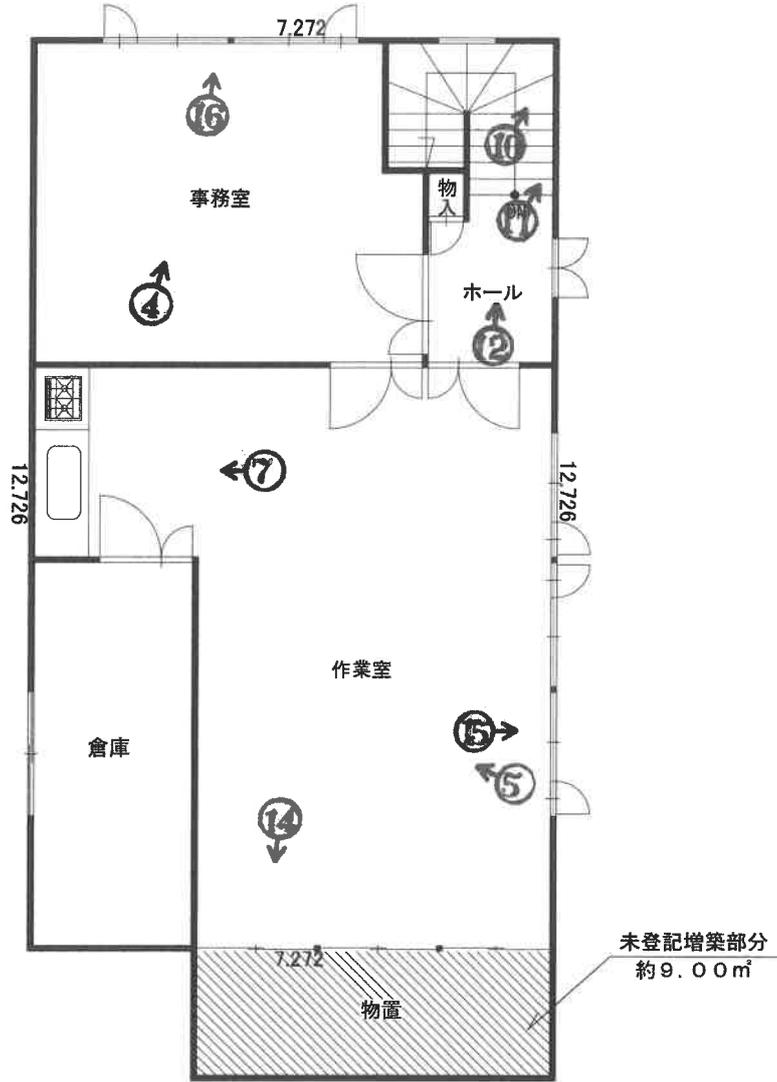
2階

特 記 事 項	<ul style="list-style-type: none"> ・階段：2階近くの壁に穴が開いている。補修等を要すると思われる。 ・2階作業場：西側天井の建材が一部脱落している。建物賃借人によれば、10年位前から雨漏りが発生しているとのこと。再利用に際しては補修等を要すると思われる。 ・2階作業場：窓ガラスに一部亀裂がある。 ・2階事務室：窓ガラスに一部亀裂がある。北側の壁クロスが一部剥離している。作業場へ行き来するドア横の壁クロスに亀裂が生じている。 ・建物内部：全体的に老朽化・損耗等が目立ち、再利用に際しては大規模なリフォームを要する。 ・設備については、トイレが汲み取りであること及び老朽化等により、大規模リフォームを要する可能性が高いと思われる。 ・現地調査の結果、アスベスト等、建物有害物質の使用等については確認できなかった。なお、有害物質等が残存していた場合、処理費用等の負担リスクが生じることから注意を要する。 また、評価人としての調査は限界があるため、詳細については専門家による調査を要するものである。 ・建築確認関係（確認申請：昭和63年4月14日。番号：第1号。完了検査・検査済証の交付：昭和63年10月31日。番号：第8号。～オホーツク総合振興局建設指導課の資料による。）
---------	---

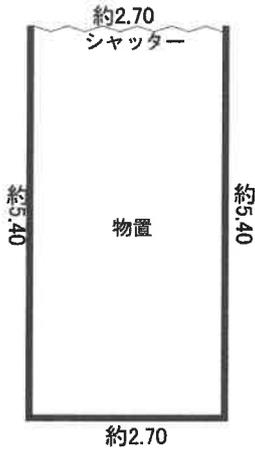
【物件 6 ・ 未登記附属建物】

物 件	6
区 分	未登記附属建物
建築時期及び経済的残存耐用年数	建築年月日：不詳 経過年数：約20年以上経過していると思われるが詳細は不明である。 経済的残存耐用年数：既に経済的耐用年数が尽きていると判定した。
仕 様	構 造：軽量鉄骨造平家建 屋 根：亜鉛メッキ鋼板葺 外 壁：鋼板貼り等 内 壁：あらわし等 天 井：あらわし等 床 ：板貼り等 設 備：特になし その他：特になし
床面積（現況）	床面積：約14.58㎡
現況用途等	現況用途：物置 間取り：物置（詳細は別紙の間取図を参照のこと。）
品 等	総 合 軽量鉄骨造の簡易な物置であり需要は限定される。 使用資材 簡易な物置としては標準的な使用資材を利用している。 施 工 施工の程度は劣ると判定した。
保守管理の状態	老朽化等が目立ち、保守管理の状態は劣る。
建物の利用状況	調査時点現在、物件6の賃借人が物置として利用している。 なお、占有状況等の詳細については、現況調査報告書を参照のこと。
特 記 事 項	<ul style="list-style-type: none"> ・物件6の南東側に隣接して建築されている。 ・全体的に著しい老朽化・汚損・損耗等が進行しており、特に経済的価値は認められないと判定した。 ・建築確認関係（確認申請及び完了検査等を受けているかどうかは不明とのこと。～小清水町建設課による。）

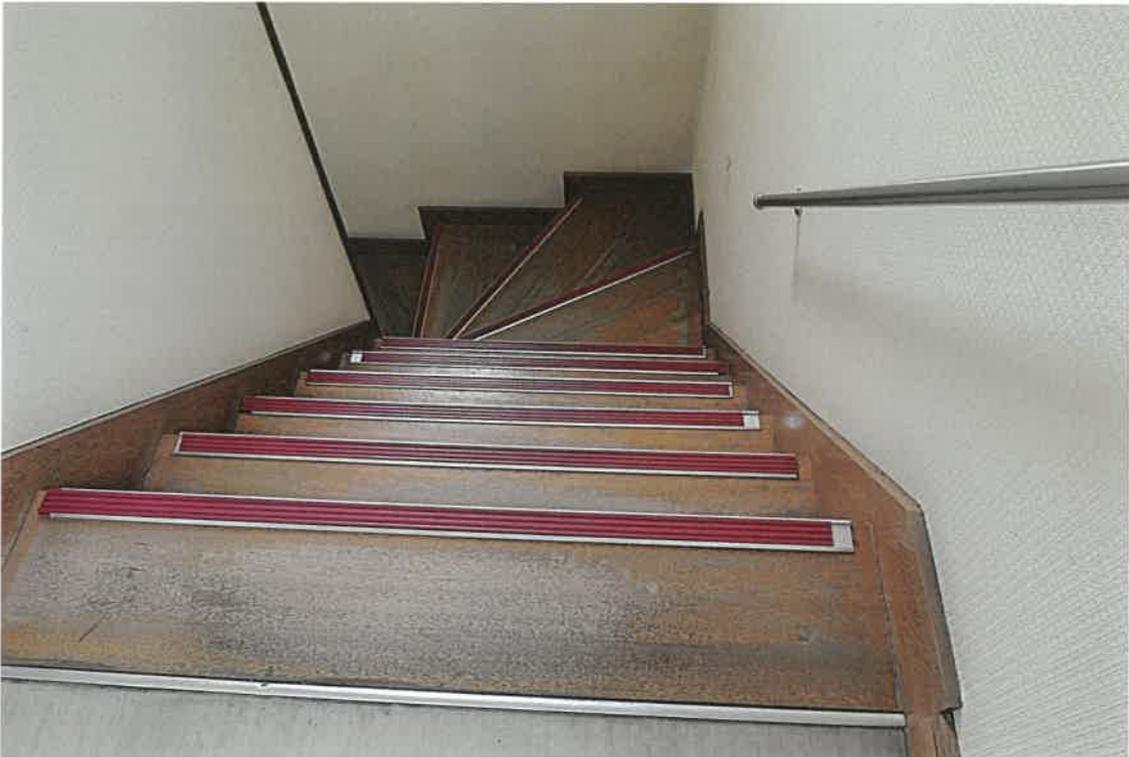
12

関係人の陳述等	
陳述者 (当事者等との関係)	陳述内容等
■ 新丸玉印刷合同会社の従業員	<ul style="list-style-type: none">・ 1階玄関側の天井の汚損は、2階にある機械の液漏れによるものです。西側天井の建材の一部脱落や結露跡は、雨漏りによるものです。・ 2階の西側天井の建材の一部脱落は、10年位前から発生している雨漏りによるものです。

物 件	6
区 分	主である建物
建築時期及び経済的残存耐用年数	建築年月日：昭和63年9月22日新築 経過年数：約37年 経済的残存耐用年数：既に経済的耐用年数が尽きていると判定。
仕 様	構 造：木造2階建 屋 根：亜鉛メッキ鋼板葺 外 壁：吹付け等 内 壁：ビニールクロス等 天 井：ビニールクロス、ジプトーン等 床：長尺塩ビシート、クッションフロア等 設 備：給水設備、電気設備等 その他：トイレは汲み取りのため注意を要する。
床面積（現況）	増 築：2階に未登記の増築部分があり、現況床面積は以下のとおりである。 （位置等の詳細は別紙の間取図を参照のこと。） 1階 132.20㎡ 2階 約101.54㎡ 延べ 約233.74㎡
現況用途等	現況用途：印刷工場、事務所 間 取 り：工場、事務室等（詳細は別紙の間取図を参照のこと。）
品 等	総 合 老朽化が目立ち需要は限定される。 使用資材 昭和60年代の使用資材が中心で質が劣る。 施 工 施工の程度も劣ると判定した。
保守管理の状態	全体的に老朽化、損耗、損傷等が多数見られることから、保守管理の状態は劣る。
建物の利用状況	調査時点現在、賃借人が印刷工場及び事務所として利用している。占有状況等の詳細については、現況調査報告書を参照のこと。
特 記 事 項	<ul style="list-style-type: none"> ・工場内部に工場抵当法による機械器具が複数設置されているが、詳細は別紙を参照のこと。 ・外壁：亀裂、損傷、損耗等が目立つ。なお、玄関側外壁の汚損・亀裂が著しく、リフォーム等を要すると思われる。 ・玄関先に仮設の風除室（約3.65㎡）が設置されている。なお、簡易な構造等から増築とは認められない。 ・1階印刷工場：玄関側の天井に汚損箇所が見られるほか、西側天井の建材が一部脱落している。建物賃借人によれば、玄関側は機械の液漏れ跡で、西側は雨漏りによる脱落とのことで、4～5年前から頻繁に雨漏りが発生するようになったとのこと。そのほか、雨漏り箇所近くの天井に結露跡も見られる。再利用に際しては補修等を要すると思われる。

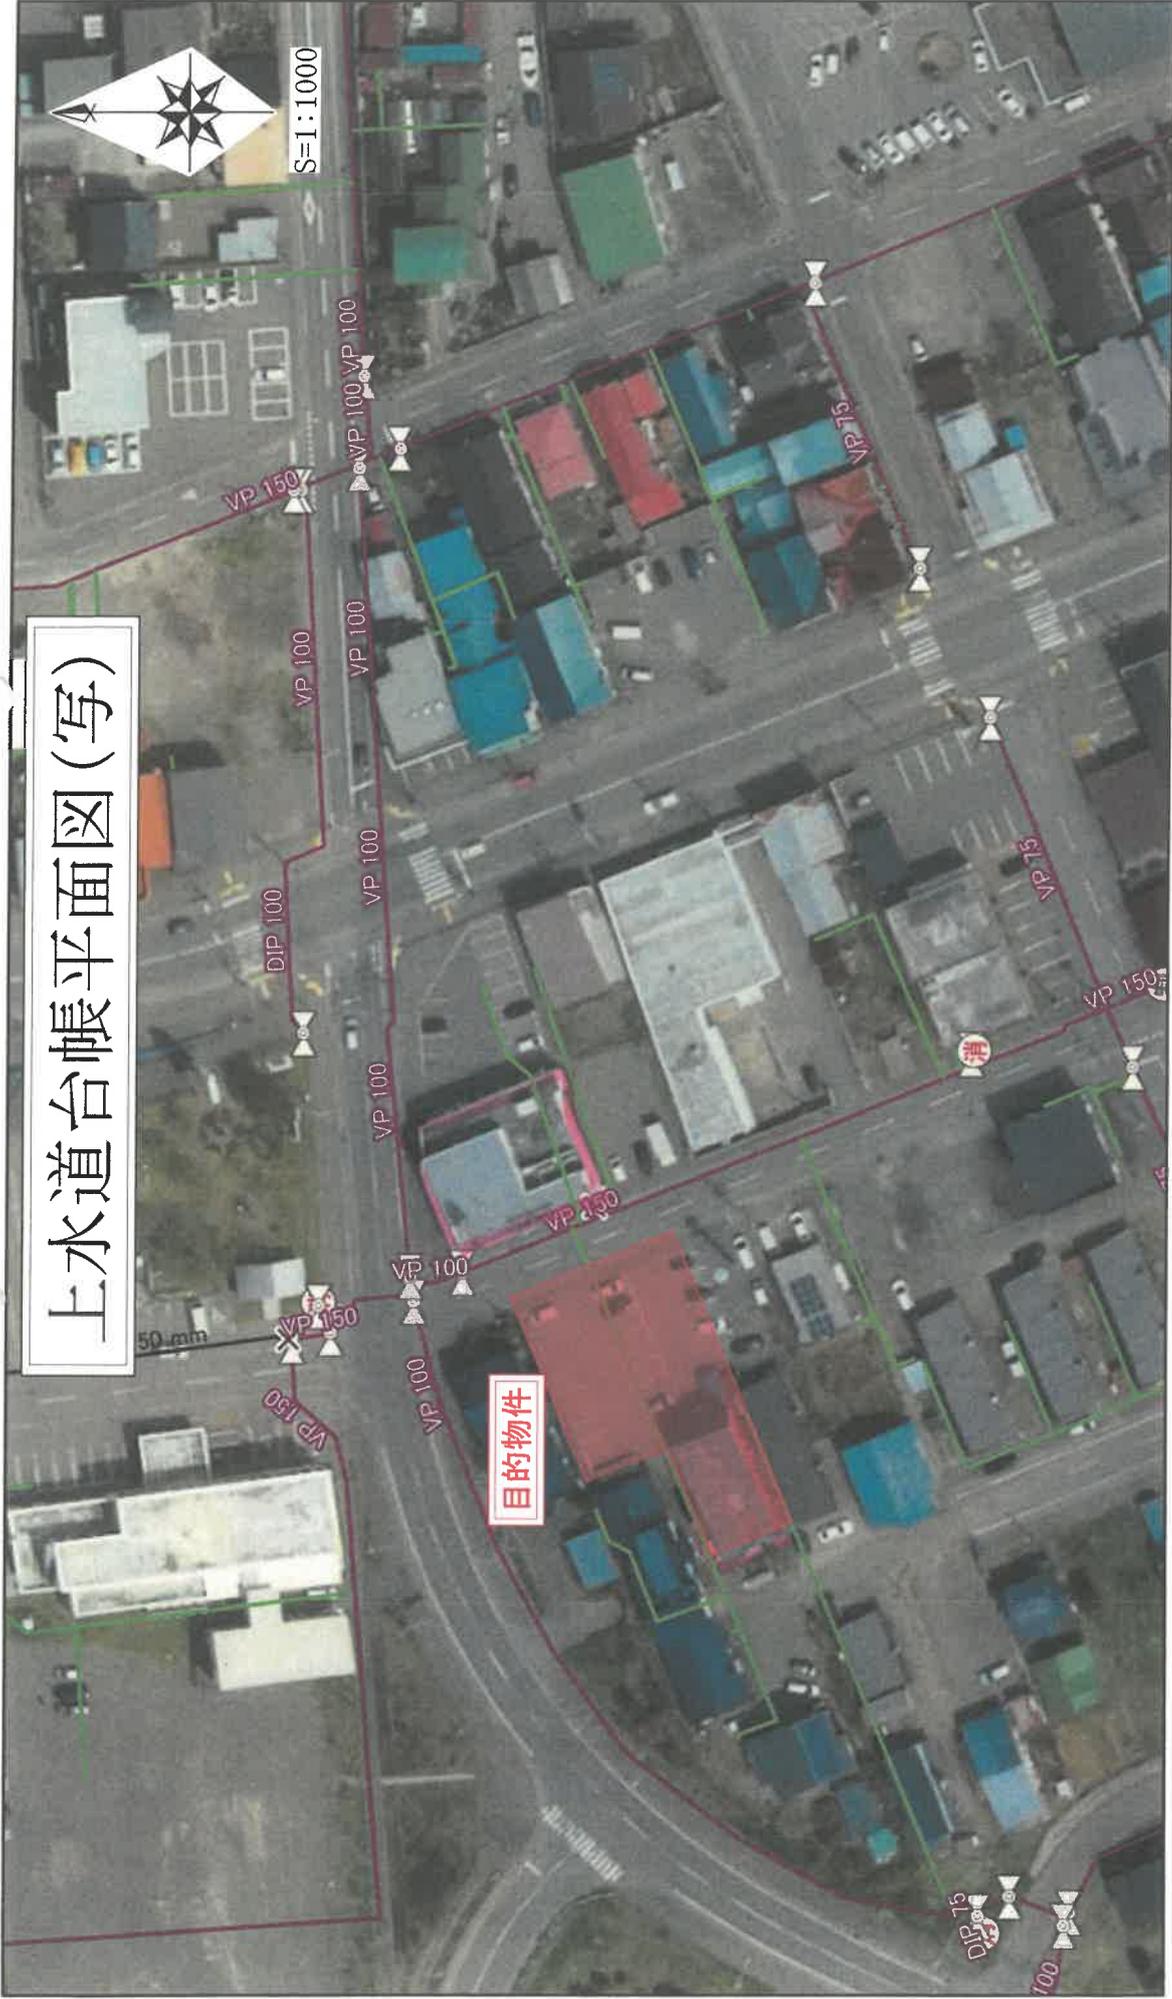
上水道台帳平面図(写)

供給処理施設	<p>上水道 あり（物件6の建物に接続されている。なお、前面道路からの引き込み管については、周辺住宅との共同利用管になっており注意を要する。詳細については小清水町建設課まで。）</p> <p>ガス配管 なし</p> <p>下水道 小清水町建設課下水道担当係及び町民生活課によれば、物件6の建物はトイレが汲み取りであり、台所の排水のみ公共下水道に接続されているとのことで、再利用に際しては水洗化工事費用等が発生する可能性もあり注意を要する。</p>
特記事項	<ul style="list-style-type: none"> ・アスファルト舗装 物件4の概ね全体及び物件5の中央から北東側一帯にアスファルト舗装が施されている。なお、アスファルト舗装については、損耗等が見受けられ特に経済的価値等は認められない。 ・土壌汚染の可能性 オホーツク総合振興局環境生活課及び小清水町建設課下水道担当係によれば、過去～現在まで目的土地及びその周辺で、水質汚濁防止法及び下水道法上の有害物質使用特定施設は存在していないとのことであった。 また、現地調査及び登記簿等による過去の履歴調査等の結果、土壌汚染の可能性は確認できなかった。 但し、物件6の建物は古くからの印刷工場であり、賃借人によれば昔は建物内に暗室が存していたとのことで、現像用の廃液等による土壌汚染の可能性も考えられ、加えて評価人としての調査も限界があるため、詳細については専門家による調査を要するものである。 ・埋蔵文化財及び地下埋設物の可能性 北海道教育委員会の「北の遺跡案内」によれば、目的土地は埋蔵文化財包蔵地の指定を受けていない様である。また、目的土地について現地調査したところ、目的建物、附属物置、アスファルト舗装等以外に建築の支障となる地下埋設物等の存在は視認できなかった。 ・位置関係等 土地建物位置関係図のとおり、物件4の北東端に境界石を確認できた。 目的土地については、当該境界石を基に公図等と照らし合わせて、現地で巻き尺・レーザー測量器等を使った概測により位置関係・面積等を特定したものであり、正確な範囲・位置等は実測を要する。 ・災害等の危険性について 北海道士砂災害警戒情報によると、目的物件は土砂災害警戒区域等に指定されていない。詳細は北海道ホームページ「北海道士砂災害警戒情報システム」等を要確認のこと。 小清水町Webハザードマップによると、目的物件は洪水浸水想定区域には該当していない。詳細は小清水町ホームページ「小清水町Webハザードマップ」を要確認のこと。

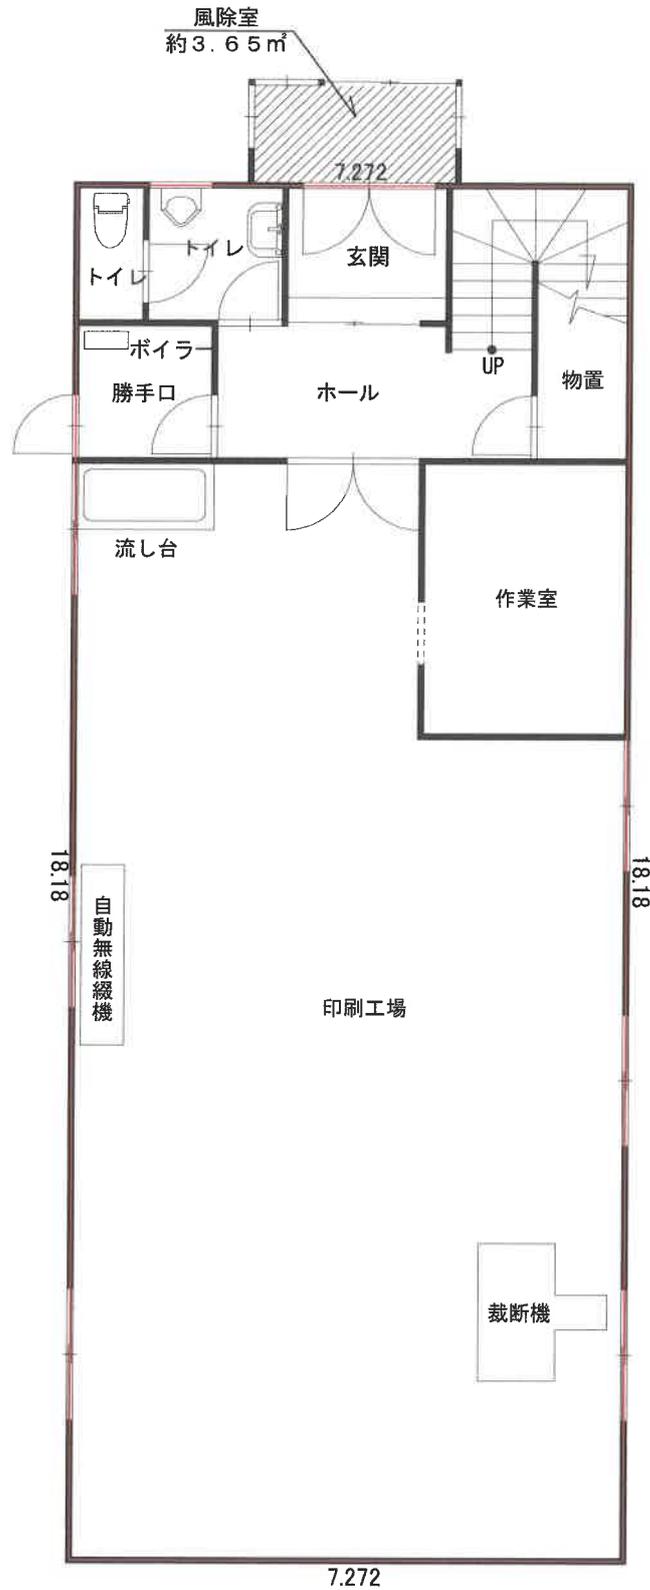
1 階

※本件間取図は概略図であり、
建具・設備等の形状等の詳細は現況を優先する。
