期 間 入 札 の 公 告

令和 7年(ケ)第 20号

現況調査報告書

評 価 書

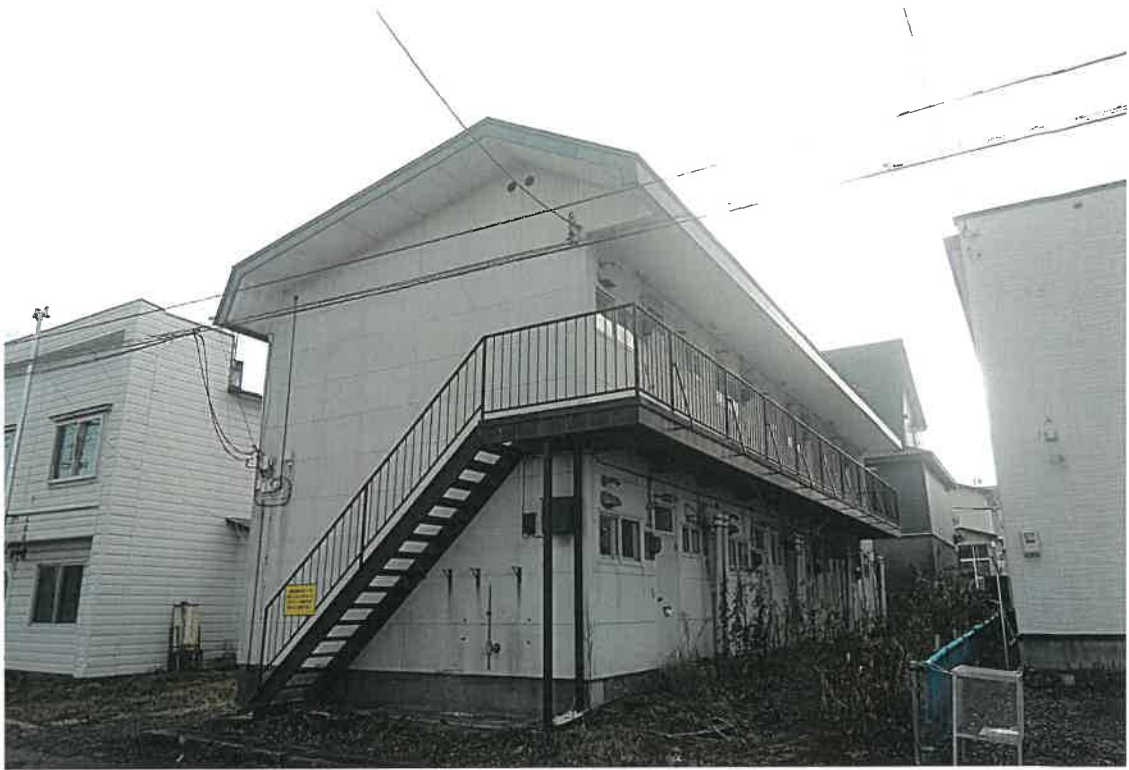
- 全体的に、経年等による汚損及び損傷が散見される。顕著な汚損及び損傷は以下のとおりである。
 - 1 外階段及び外廊下は全体的に腐食している（写真①）。
 - 2 1階101号室－天井が崩落し、床に天井の建材が残置されている。窓が割れている（写真⑤⑥⑦）。
 - 3 1階102号室－ドアが損傷している（写真⑩）。
 - 4 1階103号室－内壁等が汚損している（写真⑮⑯）。
 - 5 1階104号室－大量の廃棄物が残置され、内部の汚損・損傷が著しい（写真⑰⑱⑲）。
 - 6 2階201号室－床の汚損があり、天井のクロスが剥離している（写真㉓㉔）。
 - 7 2階202号室－天井のクロスが剥離している（写真㉘）。
 - 8 2階203号室－床、内壁及び畳に汚損及び損傷がある（写真㉚㉛㉜）
 - 9 外壁面に損傷・劣化が多数見受けられ、すべての換気口が損傷している（写真㉞）
- 設備稼働の可否は不明である。
