期 間 入 札 の 公 告

6 所 在 斜里郡小清水町南町二丁目 321番地3
家屋 番号 321番3
種 類 工場・事務所
構 造 木造亜鉛メッキ鋼板葺2階建
床 面 積 1階 132.20平方メートル
2階 92.54平方メートル

現況調査報告書

評 価 書
(物件4・5・6)

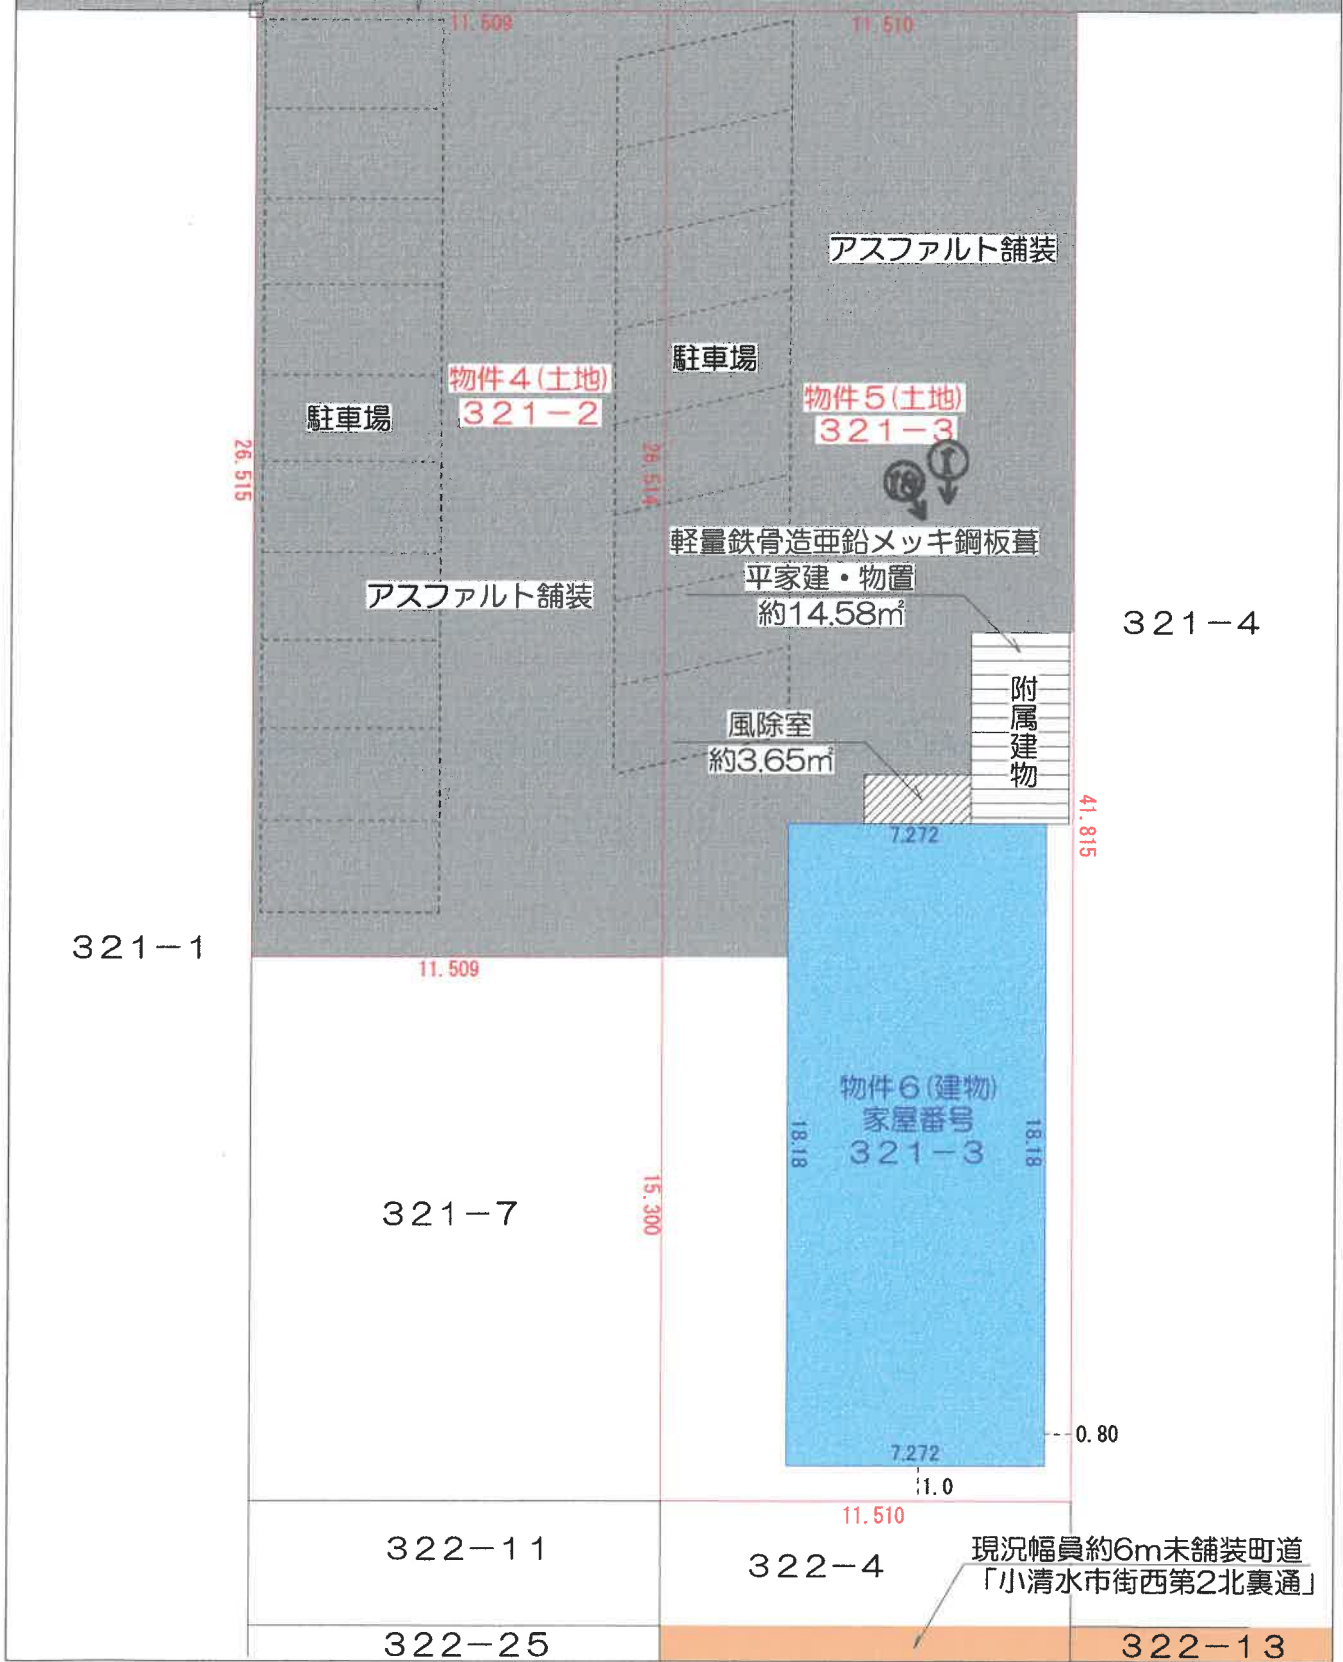
《土地建物位置関係図》

- ・ 物件4の北東角に境界石が存在している（土地建物位置関係図のとおり）。
- ・ 北東側境界線は公道（町道）と接している。
- ・ 接道及びすべての隣地とはほぼ等高である。
- ・ 物件4の概ね全体及び物件5の中央から北東側一帯にアスファルト舗装が施されている。アスファルト舗装は損耗等が見受けられる（土地建物位置関係図のとおり、写真⑱）。

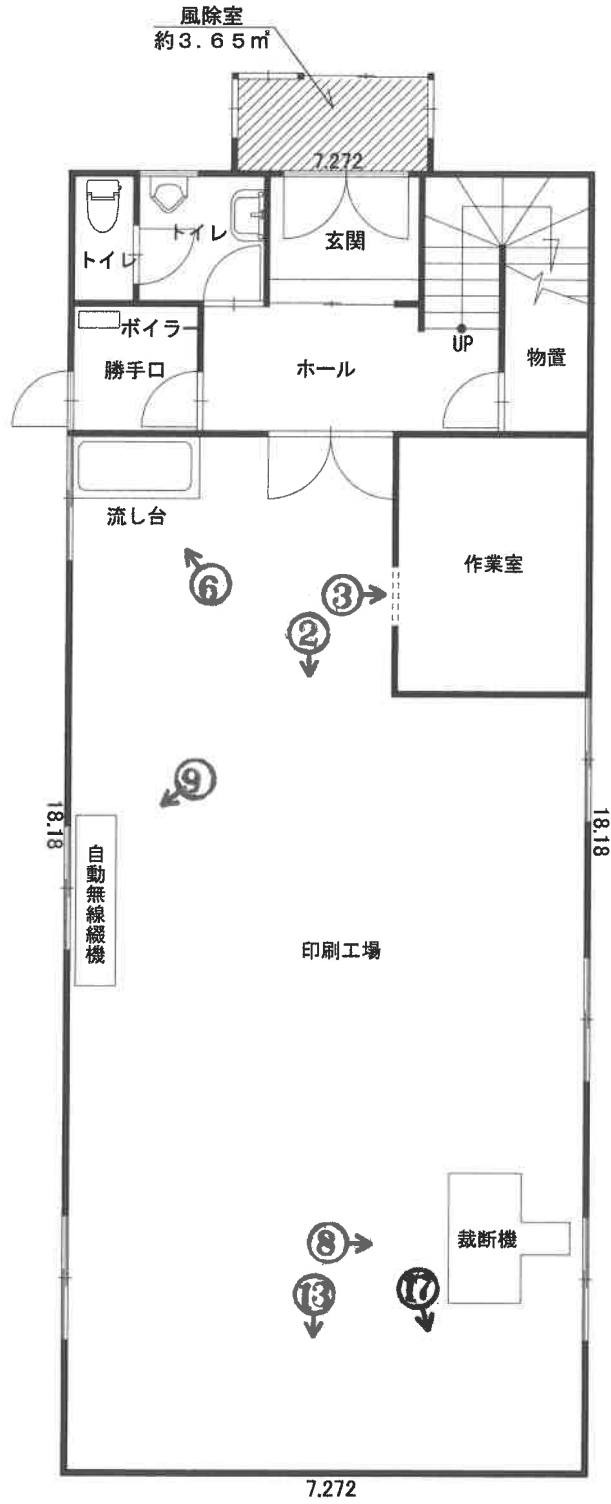
建物間取図

- ・ 本件建物内の工場抵当法第2条の機械器具は別紙工場抵当法第2条に基づく機械器具等目録記載のとおり（写真⑧⑨）
- ・ 外壁には亀裂、損傷、損耗等が散見される。特に玄関側外壁の汚損・亀裂が著しい（写真①）。
- ・ 玄関に仮設風除室（約3.65平方メートル）が設置されている（建物間取図のとおり、写真①）。
- ・ 1階印刷工場の玄関側天井に汚損があるほか、西側天井の建材が一部脱落していて、結露跡も存在している（写真⑬⑰、「関係人の供述等」参照）。
- ・ 階段の内壁に損傷が存在している（写真⑩⑪）。
- ・ 2階作業場の西側天井において建材が一部脱落している（写真⑭、「関係人の供述等」参照）。
- ・ 2階作業場の窓ガラス及び2階事務室の窓ガラスに一部亀裂が存在する（写真⑮⑯）。
- ・ 2階事務室の北側壁クロスが一部剥離している。
- ・ 2階事務室の作業場へ通じるドア横の壁クロスに亀裂が存在する。
- ・ トイレがくみ取りである。
