## 期 間 入 札 の 公 告

## 現況調査報告書

土地建物位置関係図

# 評 価 書

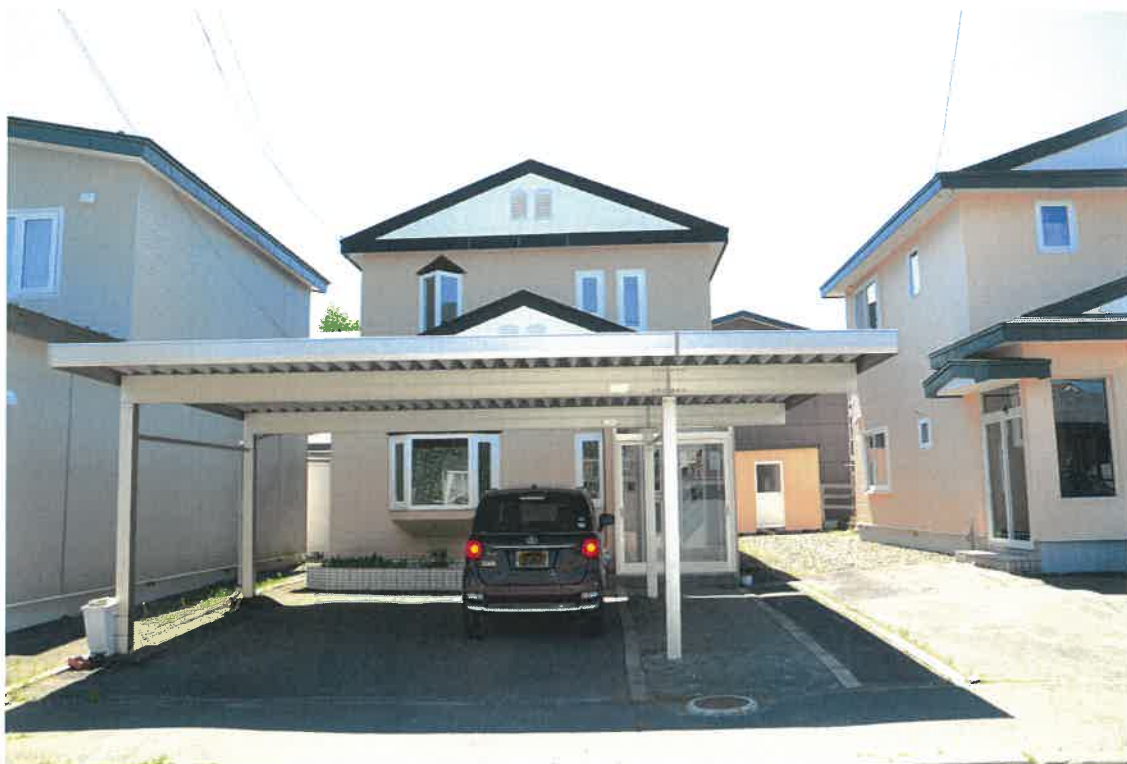
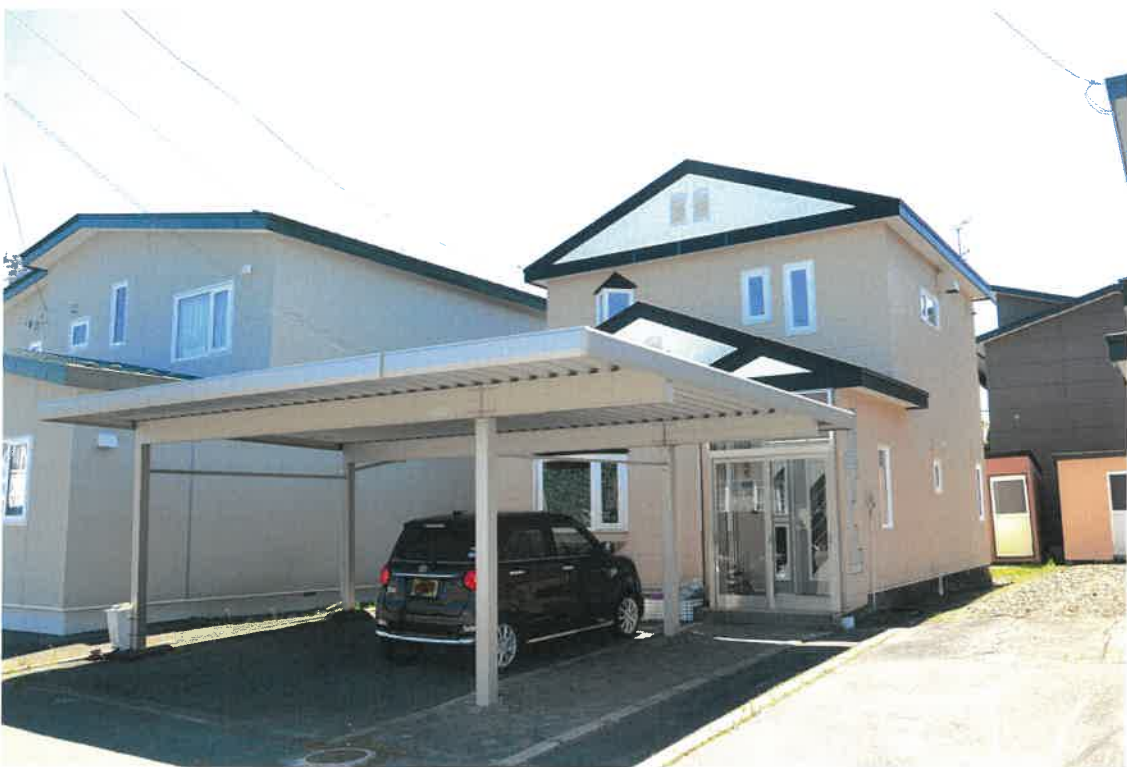
①

- ・ カーポートが存在する（土地建物位置関係図のとおり、写真①②）。
- ・ 2階に屋根裏利用の物置が存在する（建物間取図のとおり、写真⑩）。
- ・ 壁、床等に過去に飼育していたペットによる損傷が存在する（写真⑪⑫⑬）。
- ・ 1階町道側の洋室の内壁、天井に汚損が存在する（写真⑭）。
- ・ 外壁に汚損が存在する（写真⑮）。
- ・ 換気口付近に亀裂が存在する（写真⑯）。
- ・ 木造平屋建仮設物置（約3.6平方メートル、写真㉒）が存在する（土地建物位置関係図のとおり）。

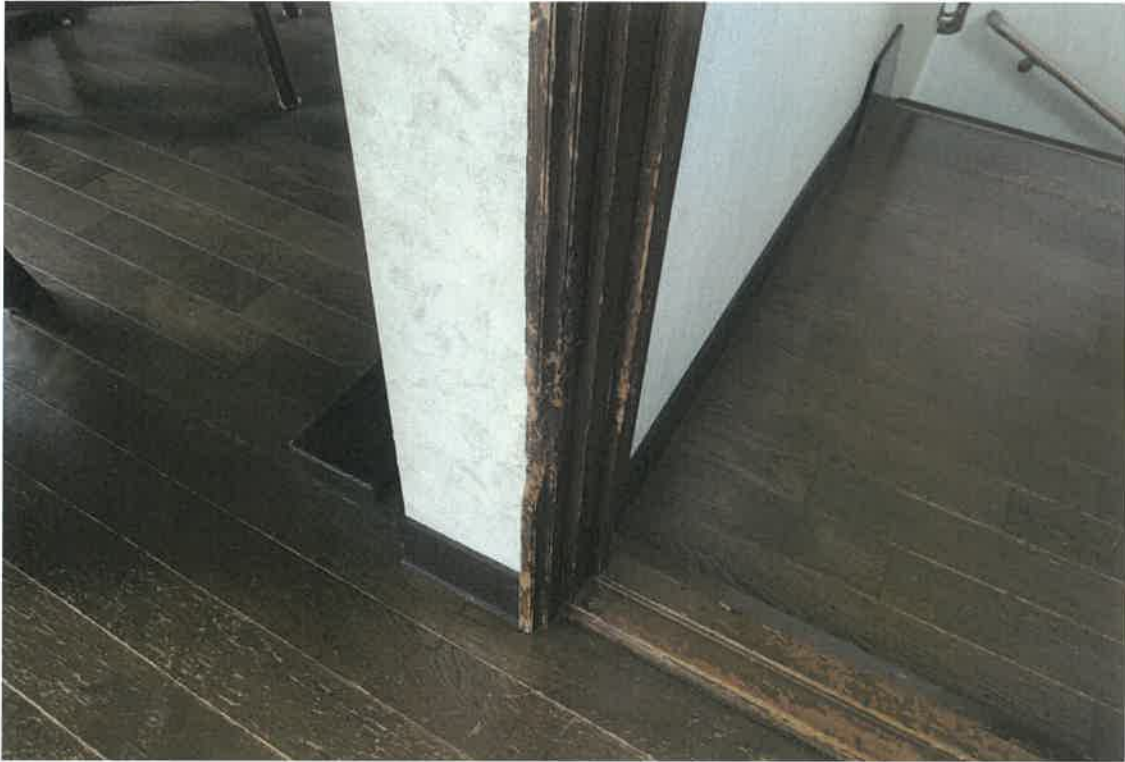
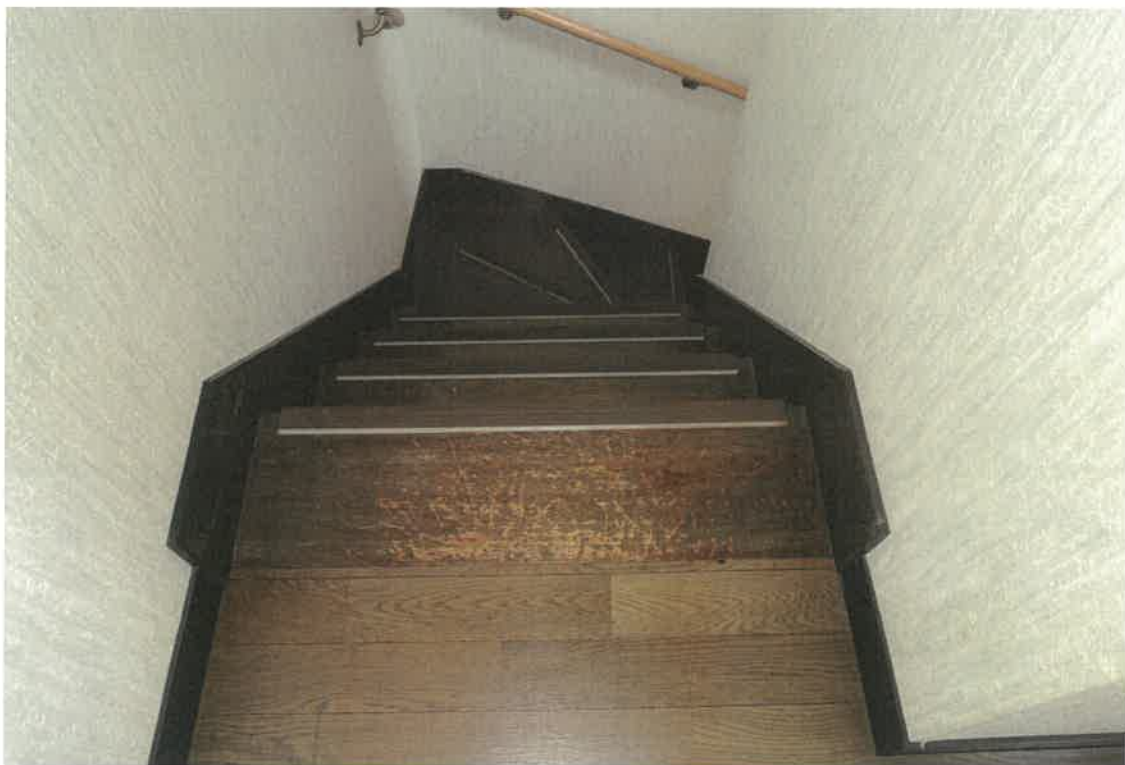
11

| 区 分 | 主たる建物 |
|---|---|
| 保守管理の状態 | ○外部<br>外部に関しては外壁面に多少の汚れや町道側の2階の換気口付近に僅かな亀裂がある程度で、その他については経年相応の損傷及び汚れと推察された。<br>○内部<br>内部については、特に大きな汚れや損傷箇所は見られないが、過去ペットを飼育していた経緯もあり、壁、床、扉等に複数の傷跡が見られた。また、1階町道側の洋室は内壁、天井の汚れが見られたが、建物全体に結露等は見られない建物であった。<br>なお、ヒアリングによるとリフォーム物件を購入したとのことで、購入後は手をかけていないとのことであった。<br>(詳細は現況調査報告書参照) |

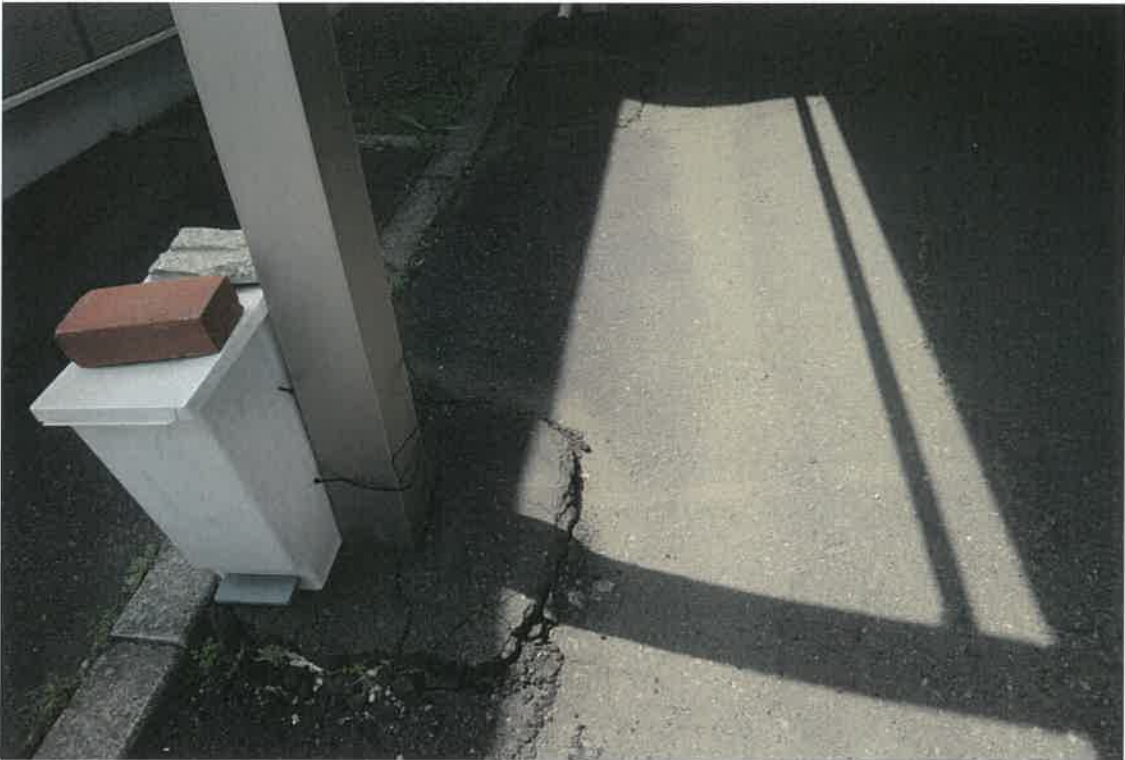
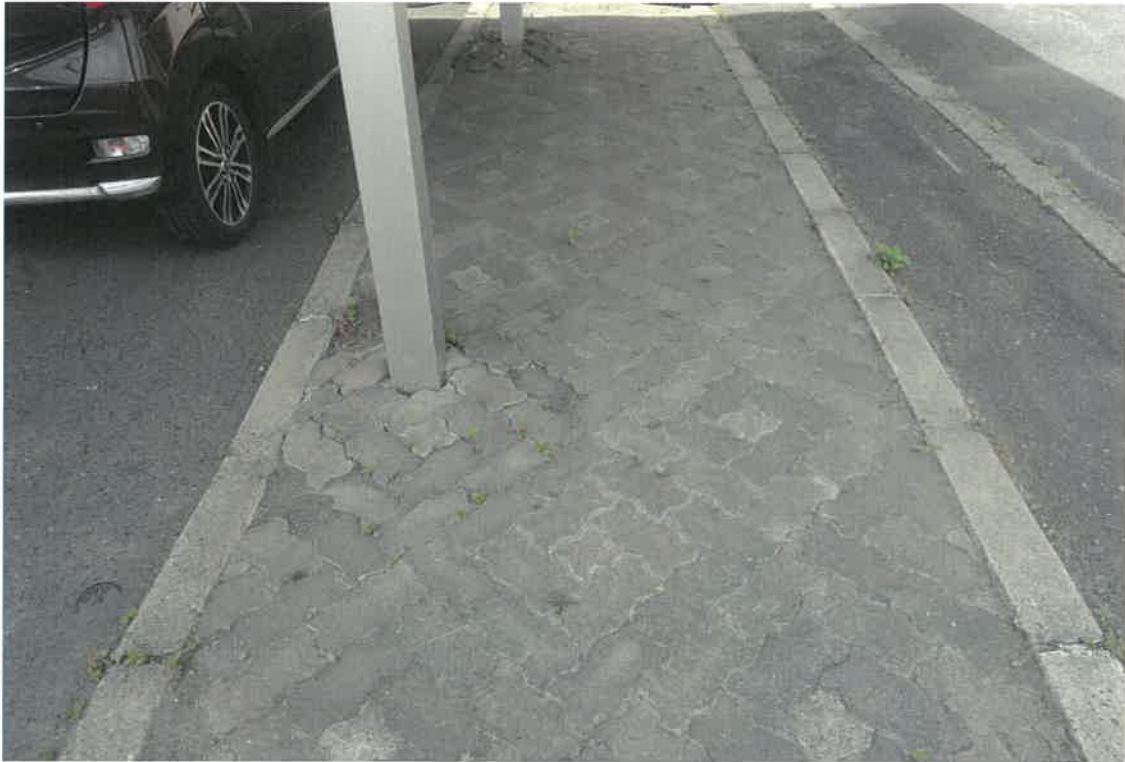
20

- ・ 土地建物位置関係図のとおり境界標が存在する。
- ・ 北東側境界線は公道（町道）と接している。
- ・ 接道及びすべての隣地とはほぼ等高である。
- ・ 前庭（花壇）が存在する（土地建物位置関係図のとおり、写真⑰）。
- ・ 南西側境界線付近に鉄パイプ柵が存在する（土地建物位置関係図のとおり、写真⑱）。
- ・ インターロッキング舗装が存在する（土地建物位置関係図のとおり、写真⑲）。
- ・ カーポートの支柱付近のアスファルト舗装及びインターロッキング舗装に盛り上がりが存在する。したがって、駐車場部分の地盤全体が沈下した可能性がある（写真⑳㉑）。

| 特記事項 | <p>・境界標は町道側の物件1土地の西端、北端、物件2土地の東端の3地点で確認出来た。その他については確認できなかったが、周囲の状況等から概ね公図通りと推定されるものの、境界等の確定は専門家の測量を要する。<br/>（詳細は現況調査報告書及び土地建物位置関係図参照）</p> <p>・カーポートを支える支柱基礎付近のアスファルト舗装及びインターロッキング舗装に盛り上がりが見られるが存在する。これは、駐車場部分の地盤全体が沈下した可能性がある。</p> <p>・土壌汚染については、現地調査及び役所調査、土地登記簿等による過去の履歴調査より、その可能性の端緒は確認出来なかった。但し評価人としての調査には限界があるため、詳細については専門家による調査を要するものである。</p> <p>・埋蔵文化財包蔵地の登録はない。</p> |
