## 期 間 入 札 の 公 告

- 1 所 在 釧路郡釧路町緑一丁目  
地 番 7 3 番  
地 目 宅地  
地 積 3 3 0 . 0 0 平方メートル
- 2 所 在 釧路郡釧路町緑一丁目 7 3 番地  
家屋 番号 7 3 番  
種 類 居宅  
構 造 木造亜鉛メッキ鋼板葺 2 階建  
床 面 積 1 階 6 8 . 0 4 平方メートル  
2 階 2 9 . 1 6 平方メートル  
(現況)  
床 面 積 1 階 約 9 6 . 3 9 平方メートル

## 現況調査報告書

## 評 価 書

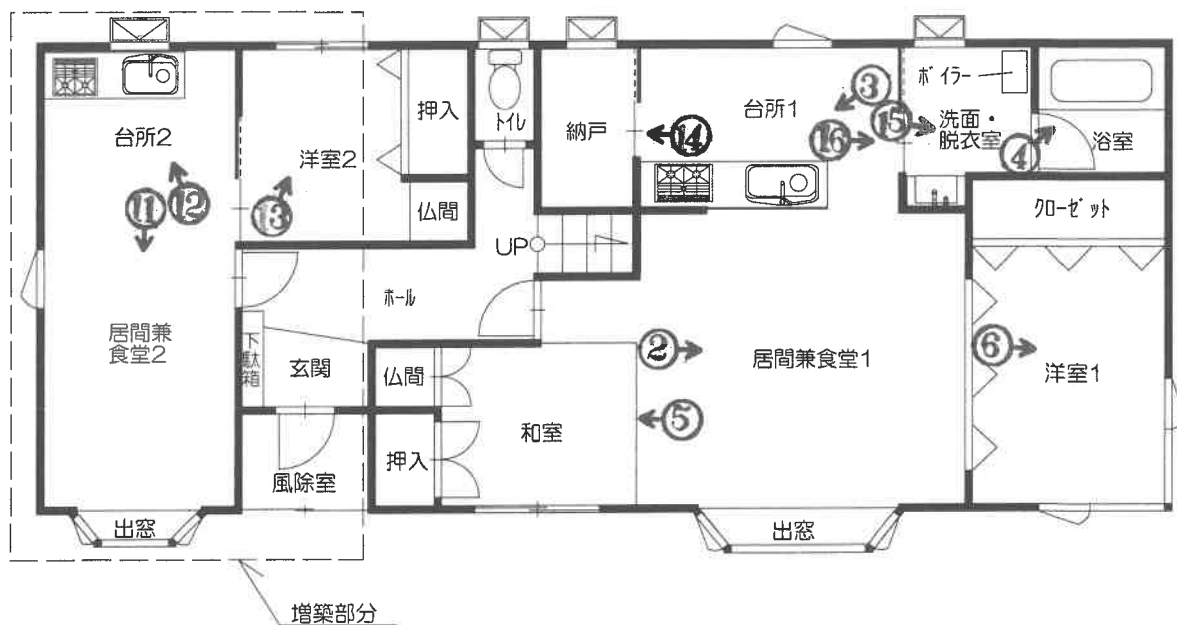
# 建物間取図

1階

2階

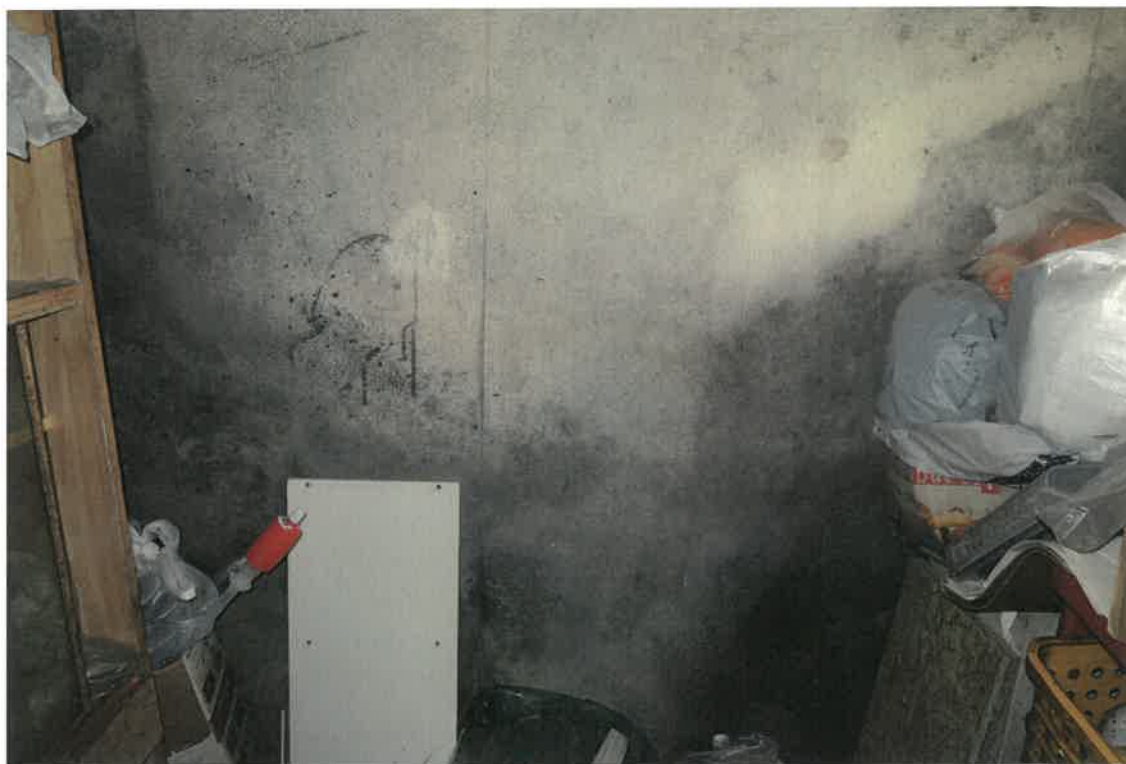
14

- ・ 全体的に、経年等による汚損及び損傷が散見される。特に以下の部分で顕著である。
  - 1 1階納戸の内壁においてカビによる汚損が著しい（写真⑭）。
  - 2 1階洗面・脱衣室の内壁及び床が汚損している（写真⑮⑯）。
  - 3 2階の洋室<sup>土</sup>の天井が損傷（雨漏りの痕跡）している（写真⑰）。
  - 4 軒天が損傷している（写真⑱⑲）。
  - 5 外壁が損傷している（写真⑳㉑）。
- ・ 木造仮設物置（約4.86平方メートル、写真㉒）が存在する（土地建物位置関係図のとおり）。
- ・ 釧路町の下水道には接続されていない。
