## 期 間 入 札 の 公 告

## 現況調査報告書

## 評価書

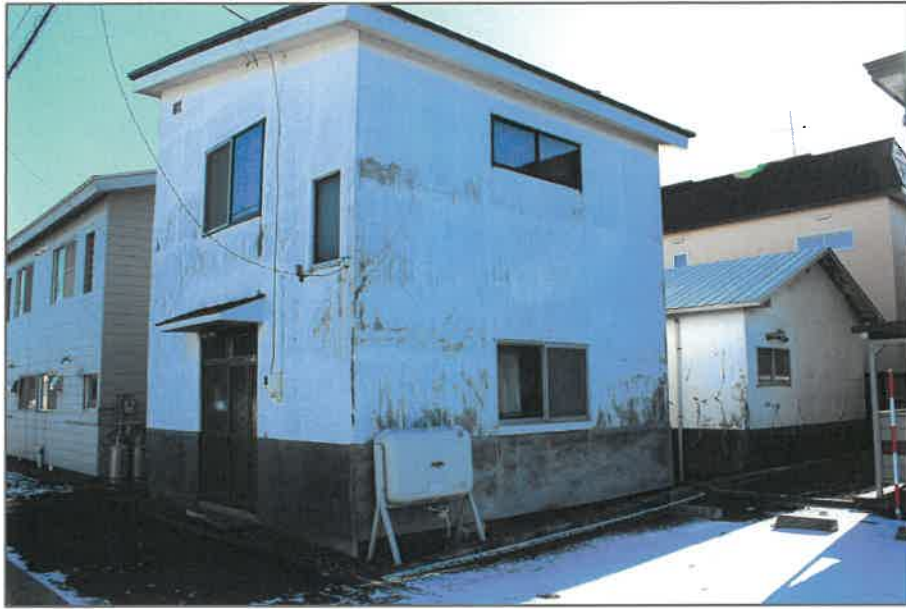
③

| 目的外建物の概況（物件 1 関係） | |
|---|---|
| そ の 他 の 事 項 | 土地建物位置関係図、写真③参照 |

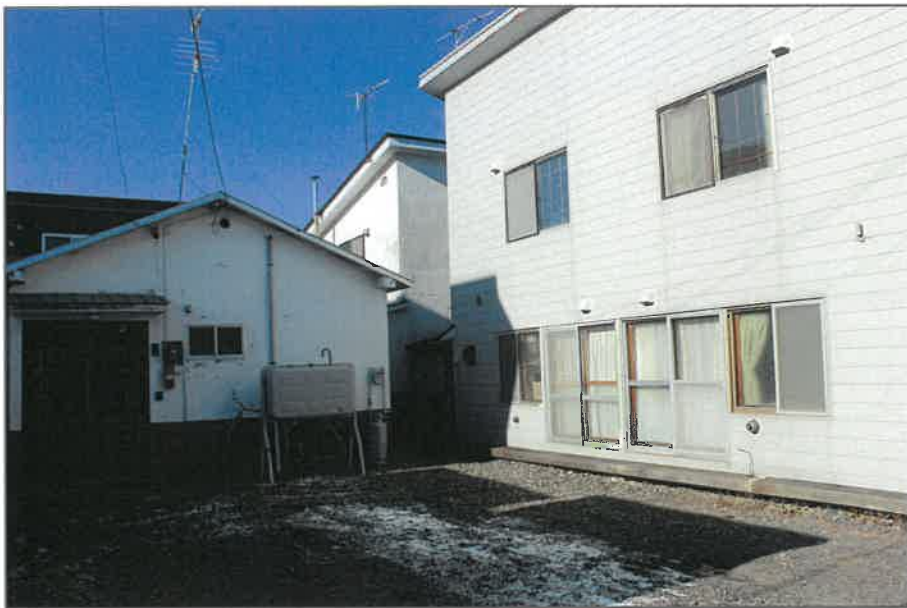
④

| 目的外建物の概況（物件 1 関係） | |
|---|---|
| そ の 他 の 事 項 | 1 固定資産評価証明書及び家屋平面図記載の床面積は 50.73㎡であるが、<br>評価人と簡易計測した結果、上記床面積（概略）のとおりであると推測した。<br>2 土地建物位置関係図、写真④参照 |

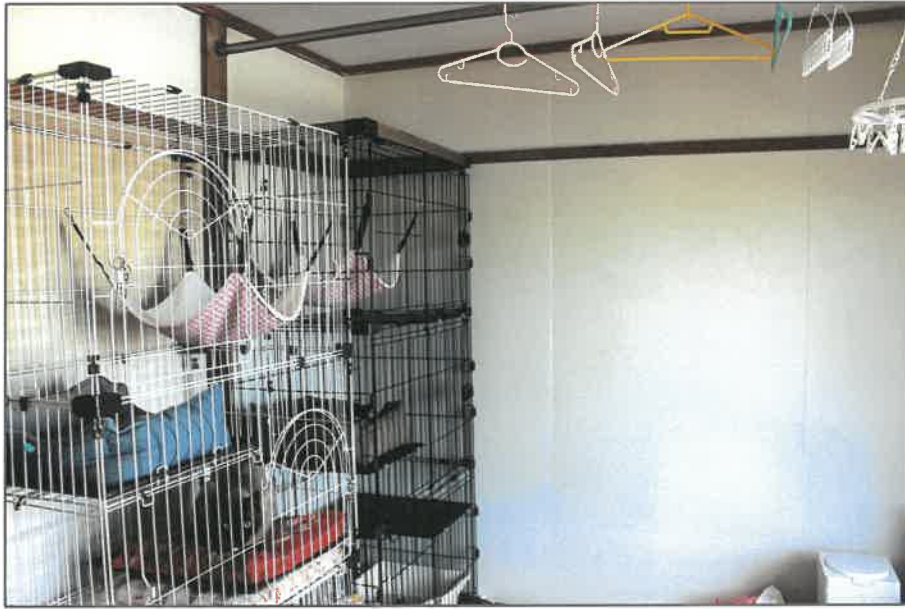
⑨

- 1 内外共に保守管理は経年相当（昭和39年築、昭和55年増築）。
- 2 東側1階玄関の底の一部が、東側市道にはみ出している可能性あり（写真⑱参照）。
- 3 本建物東側部分については、次のとおり。
  - (1) 2階天井部分にすが漏り箇所あり（写真⑩参照）。
  - (2) 室内で猫3匹飼育あり（写真⑨参照）。
- 4 本建物西側部分の浴室は、出入り口部分に板が打ち付けられ、立ち入ることができず、浴室内部調査不能（写真⑭参照）。
- 5 仮設木製物置①（約2.34㎡）②（約5.22㎡）あり（土地建物位置関係図、物置①→写真⑰、物置②→写真⑱参照）。

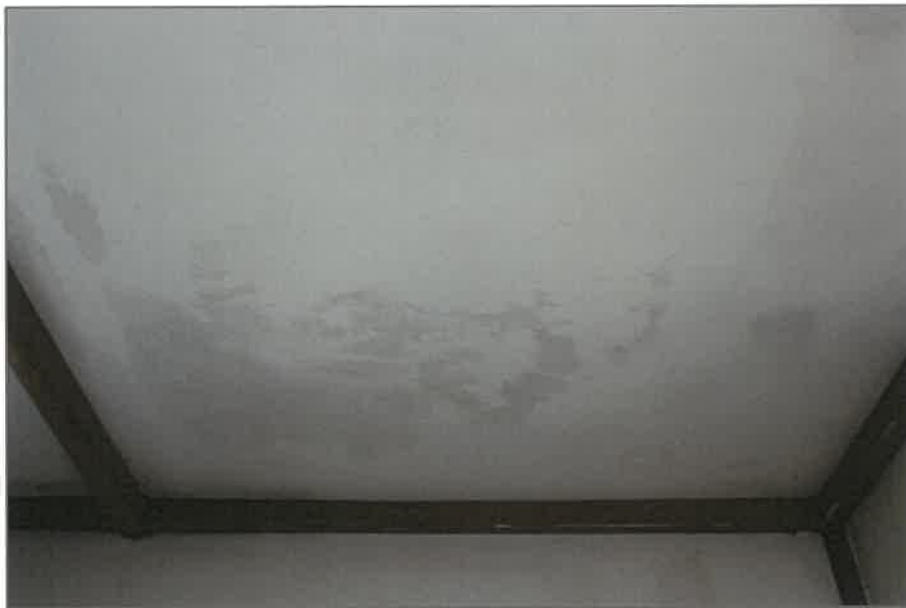
⑩

| 関係人の陳述等 | |
|---|---|
| ■A | <p>1 私は、所有者に対し、賃料を支払、平成18年7月1日から、本建物東側部分に居住しています。</p> <p>2 別紙土地建物位置関係図駐車スペースA部分を、駐車場として無償で使用しています。</p> <p>3 2階天井部分にすが漏りの痕があり、現在もすが漏りすることがあります。</p> <p>4 室内で猫3匹を飼育しています。</p> <p>5 建て付けが悪く、玄関引き戸の一方及び大部分の窓が開閉しません。</p> <p>6 相隣関係について、問題はありません。</p> <p>7 本建物南側の最東端に設置されている仮設木製物置は、私が使用しています。</p> <p style="text-align: right;">以 上</p> |

| 区 分 | 主である建物 | |
|---|---|---|
| 保 守 管 理 の 状 態 | <p>新築後約61年を経過した建物は概ね経年相応の状態であるが、老朽化が進み保守管理の状態はやや劣る。詳しい状況は以下のとおりである。</p> <p>建物東側部分は2階天井部分にすが漏り箇所が見られるほか、室内で猫3匹を飼育している。占有者によると、建て付けが悪く、玄関の引き戸の一方及び大部分の窓が開閉できないとのことである。</p> <p>建物西側部分の浴室は出入り口部分に板が打ち付けられ、立ち入ることができず、浴室内部を確認することができなかった。</p> | |

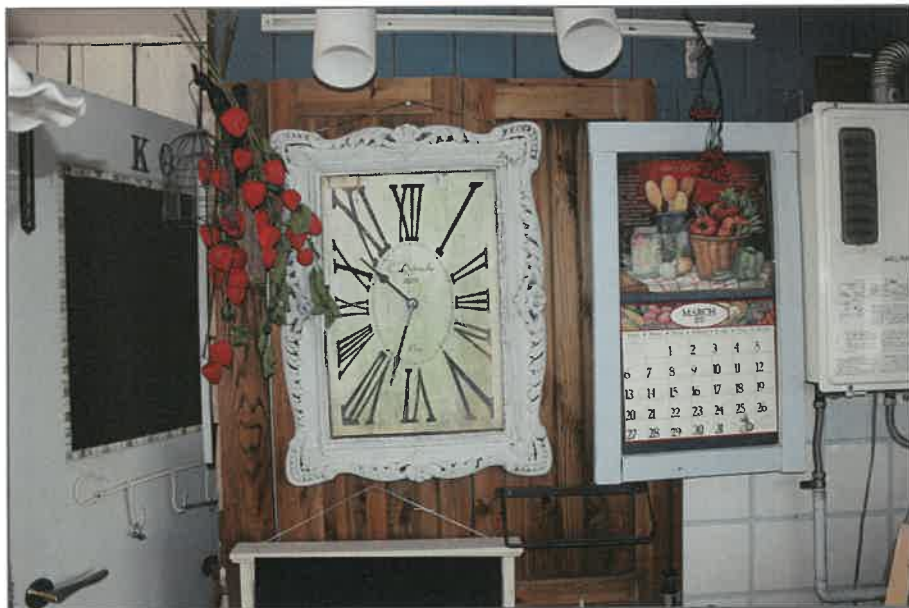
⑭

| 関係人の陳述等 | |
|---|---|
| ■B | <p>1 本土地建物の所有者は、私の父です。</p> <p>2 私は、賃料等の支払をせずに無償で、令和5年12月末日ころから、本建物西側部分に居住しています。</p> <p>3 別紙土地建物位置関係図駐車スペースB部分を、駐車場として無償で使用しています。</p> <p>4 現在、浴室は使用していません。浴室からは冷気が入ってくるので、封鎖しています。申し訳ありませんが、浴室内部を見ることができません。なお、浴室内部の形状は、本建物東側部分と左右対称で同形状です。</p> <p>5 本建物西側部分及び東側部分のどちらか一方を空室にすると、居住し続けることに支障が出るほど、すが漏り等を生じてしまいます。</p> <p>6 相隣関係について、問題はありません。</p> <p>7 本建物西側に設置されている、仮設木製物置は、私が使用しています。</p> <p>8 本土地南側及び西側に設置されているトタン塀は、所有者所有のトタン塀であると記憶しています。</p> <p style="text-align: right;">以 上</p> |
