## 期 間 入 札 の 公 告

釧路地方裁判所帯広支部

## 現況調査報告書

## 評価書

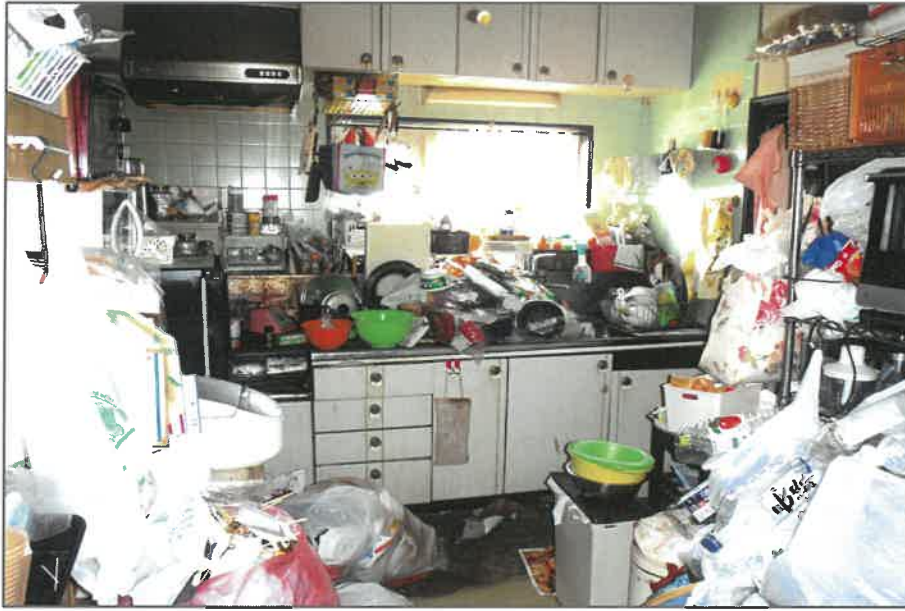
③

- 1 保守管理は、外部は劣り、内部は著しく劣る（昭和62年築）。
- 2 風除室あり（土地建物位置関係図、建物間取図、写真①参照）。
- 3 外壁サイディングの一部にはく離箇所あり（写真⑬参照）。
- 4 軒天の換気口に破損箇所あり（写真⑭参照）。
- 5 クロスに破損箇所（引っ掻き傷等）複数あり（写真⑪⑫参照）。
- 6 2階東側洋室の扉に破損箇所あり（写真⑨参照）。
- 7 ペット臭あり。なお、建物内において、猫または犬等の生体は見掛けなかった。
- 8 2階の床に動物の糞多数あり（写真⑩参照）。
- 9 大量のゴミあり（写真③⑤⑧参照）。
- 10 仮設プレハブ車庫（約15.95㎡）あり（土地建物位置関係図、写真⑮参照）。車両照会によると、同車庫内に駐車されている軽自動車の所有者及び使用者名義は、債務者の妻である。
- 11 仮設プレハブ物置（約4.68㎡）あり（土地建物位置関係図、写真⑯参照）。
