## 期 間 入 札 の 公 告

3 所 在 上川郡新得町西三条南四丁目 1 6 番地

## 現況調査報告書

## 評価書

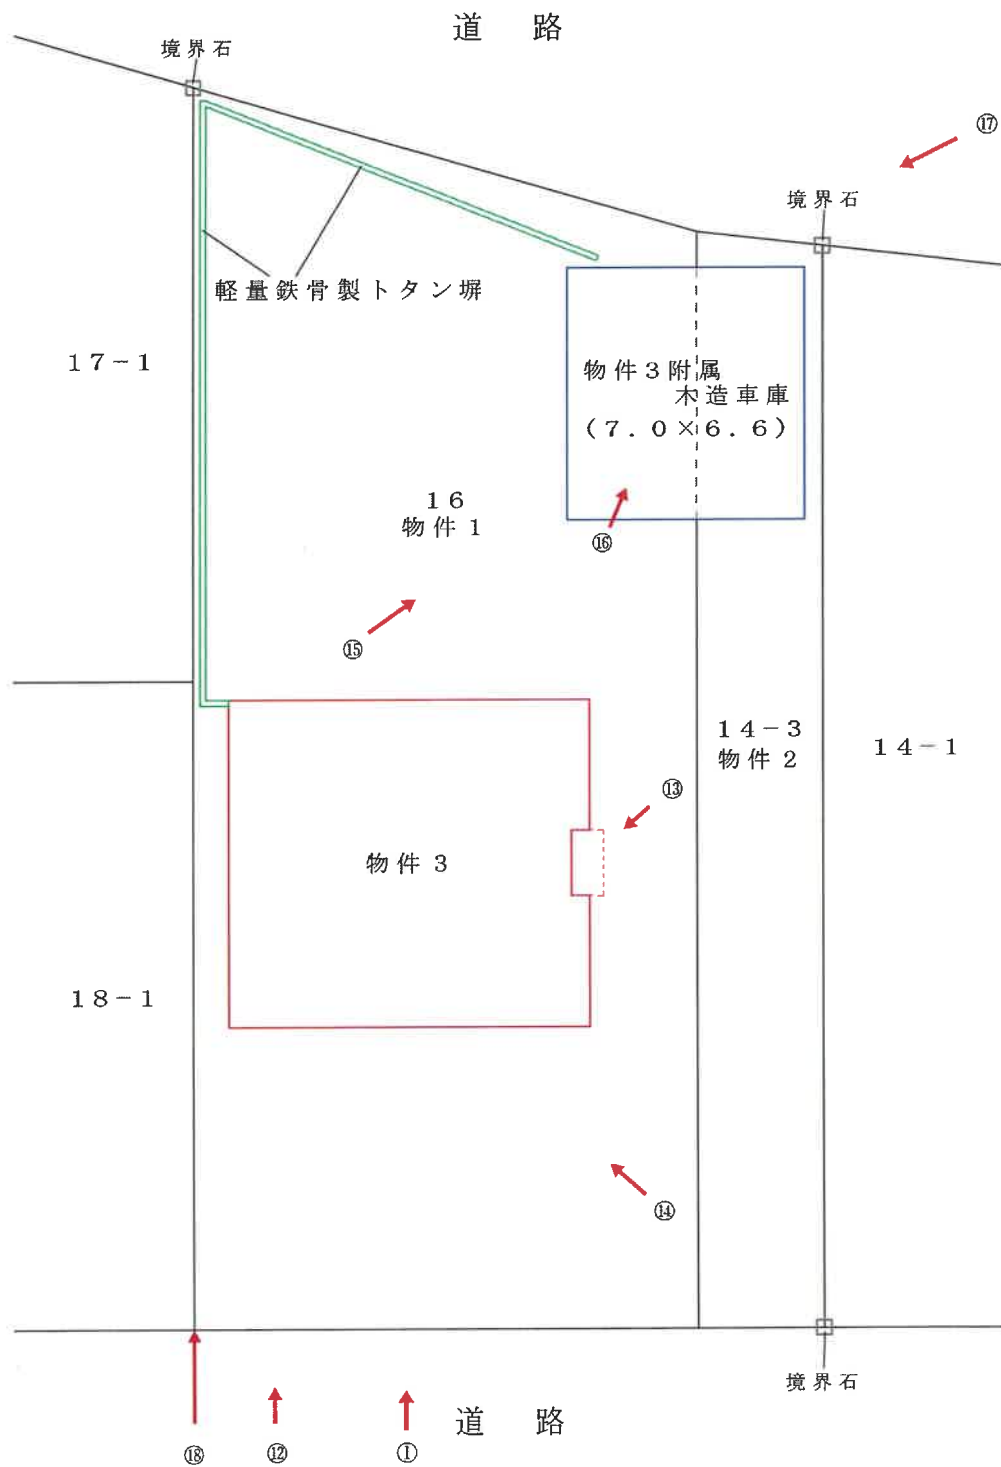
# 土地建物位置関係図

- 1 境界石は3箇所確認することができた。これを基点とした簡易計測及び周囲の概況等から、おおむね公図どおりと推測されるものの、本土地の範囲等の確定には専門家による測量を要する（土地建物位置関係図参照）。
- 2 北側及び南東側が舗装町道に接している（土地建物位置関係図、写真⑰参照）。
- 3 おおむね平坦地である。各隣地とはほぼ等高に接面している（写真①参照）。

- 1 軽量鉄骨製トタン塀あり（土地建物位置関係図、写真⑰参照）。
- 2 本土地の雑木の枝が西側隣接地（18番1）に、同隣接地の雑木の枝が本土地に、それぞれ越境している（写真⑱参照）。

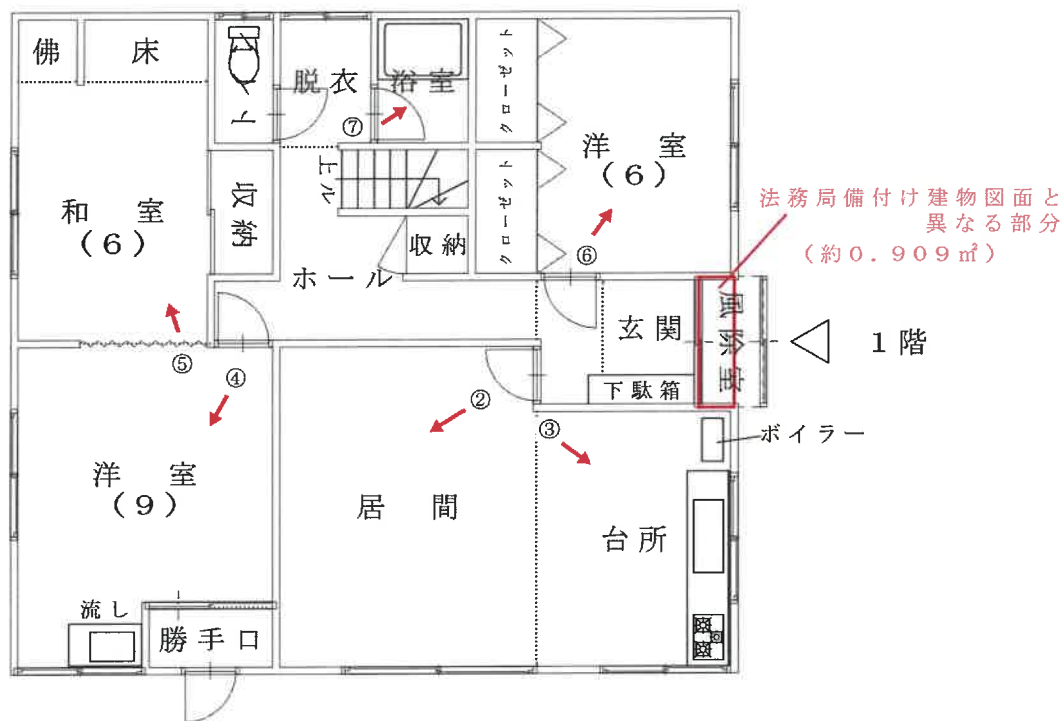
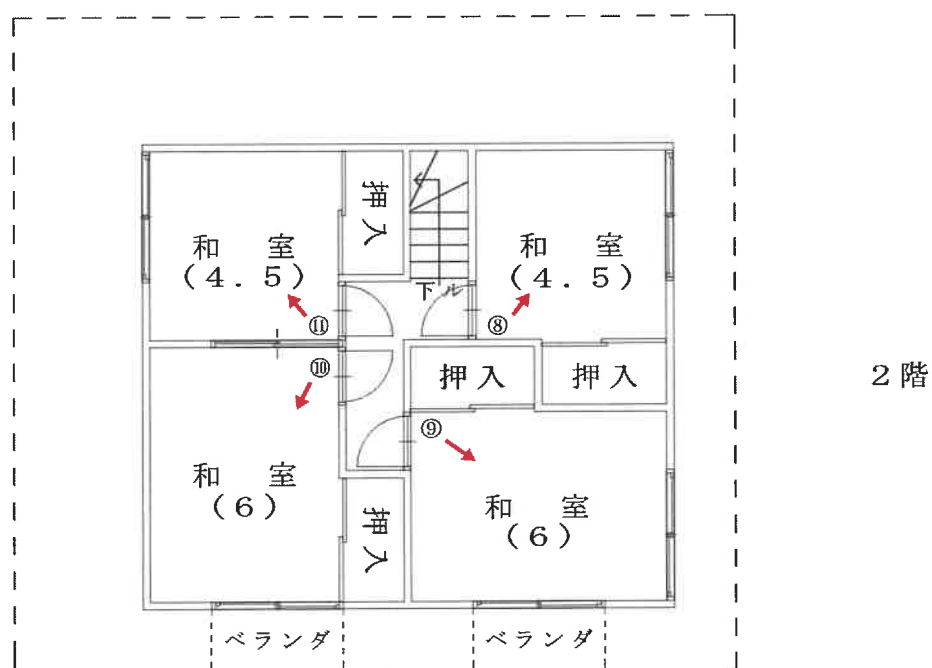
建物間取図

- 1 法務局備付けの建物図面・各階平面図の床面積及び建物配置に現況と相違あり（土地建物位置関係図、建物間取図参照）。
- 2 保守管理は、外部が劣り、内部が著しく劣る（昭和48年築）。
- 3 風除室あり（建物間取図、写真⑬参照）。
- 4 玄関ポーチに破損あり（写真⑬参照）。
- 5 室内で犬及び猫各1匹ずつ飼育あり。
- 6 1階和室にドッグフード及び大量の犬の糞等散乱あり（写真⑤参照）。
- 7 1階和室及び1階西側洋室に強いペット臭あり。
- 8 大量のゴミ等あり（建物内部写真参照）。
- 9 複数の外部換気口カバーに破損箇所あり（写真⑫参照）。
- 10 集合煙突先端部分に腐食による破損箇所あり（写真①⑭参照）。
- 11 未登記附属木造車庫あり。同車庫内にゴミ等あり（土地建物位置関係図、建物間取図、写真⑯参照）。
