## 期 間 入 札 の 公 告

| 建物の名称 | 八条コーポ |

## 現況調査報告書

# 評 価 書

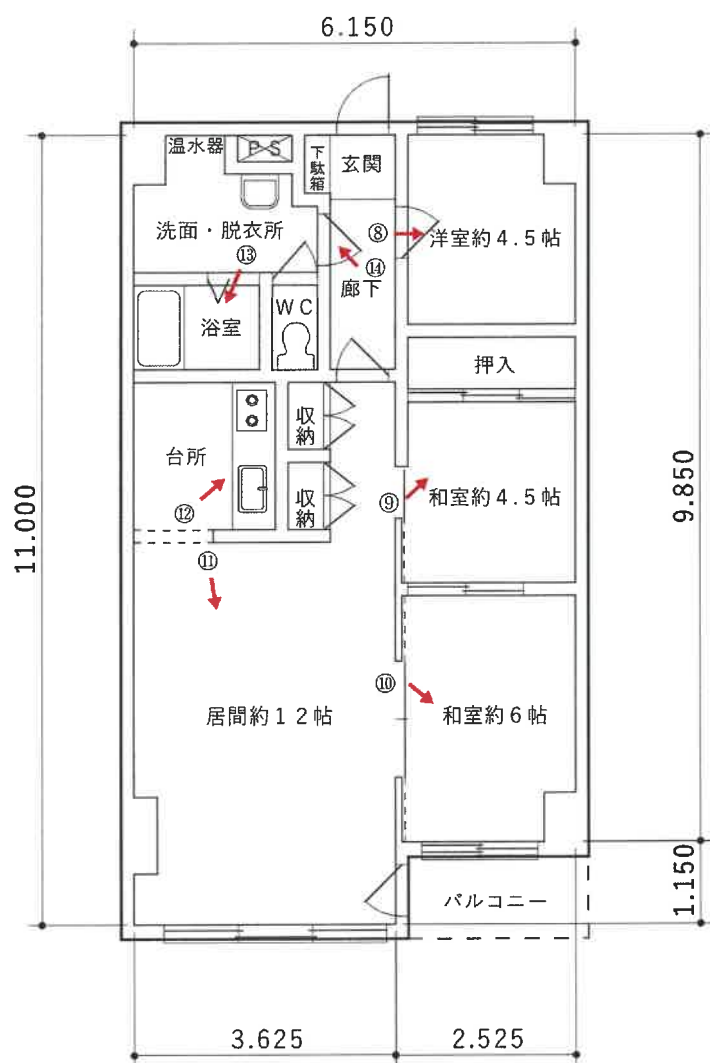
# 建物間取図

- 本物件の状況は、土地建物位置関係図、建物間取図及び添付した写真のとおり。
- 1 債務者の八条コーポ管理組合に対する管理費等の滞納等の状況は、以下のとおり（令和7年7月31日現在）。
- |              |          |

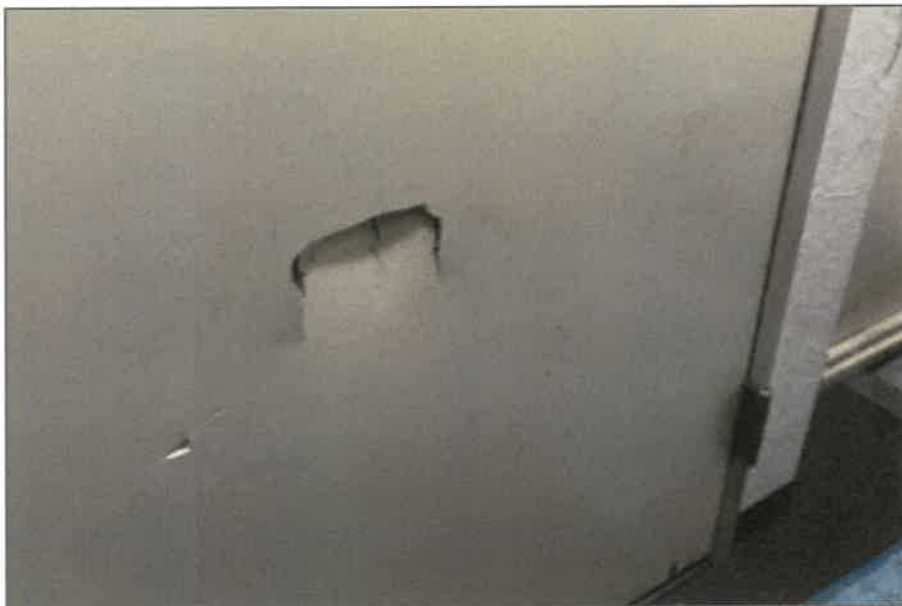
⑭

- 2 駐車場設備あり。
- 債務者使用の駐車場なし。
  - 空き駐車場なし、順番待ち戸数2戸あり。
  - 駐車場利用料月額3000円。
- 3 トランクルームあり、利用料無料。
- 立入調査時の本建物の状況は、以下のとおり。
- 経年相当（昭和56年築、平成29年一部リフォーム）の状況（建物内写真参照）。
  - 洗面・脱衣所のドアに破損箇所あり（写真⑭参照）。

| 保守管理の状態 | 洗面・脱衣所のドアに損傷が見られる他、全体的に老朽化が進行しているが、平成 29 年に内装の一部が改装されており、保守管理の状態は概ね普通。 |
