## 期 間 入 札 の 公 告

4 所 在 十勝郡浦幌町字本町 78番地1、77番地1  
 家屋 番号 78番1  
 種 類 遊技場  
 構 造 鉄骨造亜鉛メッキ鋼板葺平家建  
 床 面 積 452.25平方メートル

## 現況調査報告書

## 評価書

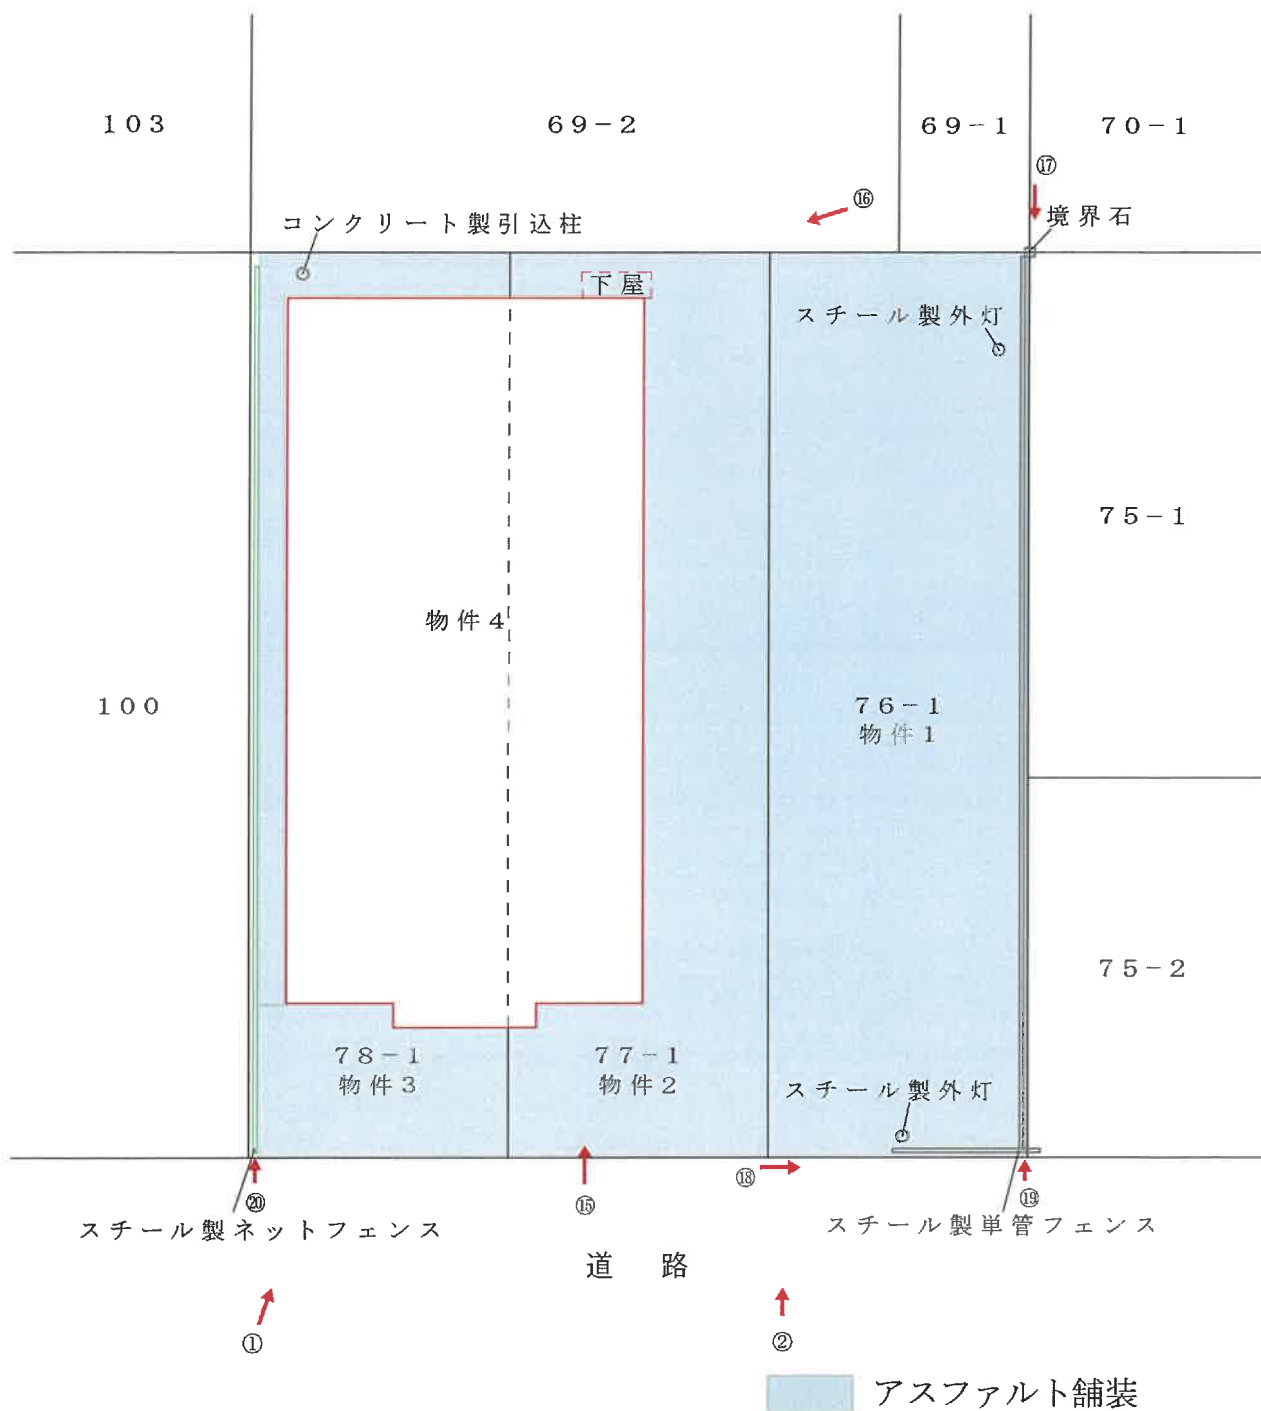
# 土地建物位置関係図

- １ 本土地においては、境界石を１箇所のみ確認することができた。南東側隣地（地番７５番２）のさらに東側隣地（地番７４番１）南東角に境界石が設置されていた。これら２個の境界石を基点とした簡易計測及び周囲の概況等から、おおむね公図どおりと推測されるものの、本土地の範囲等の確定には専門家による測量を要する（土地建物位置関係図参照）。
- ２ 南側が舗装道道に接している（土地建物位置関係図、写真①②⑬参照）。
- ３ おおむね平坦地である。各隣地とはほぼ等高に接面している（写真①②⑬⑭⑮⑯⑰⑱参照）。
- ４ アスファルト舗装あり（土地建物位置関係図、写真①②⑬⑭⑮⑯⑰⑱参照）。
- ５ 上記２の南側の道路（道道）について、次のとおり補足する。
  - (1) 土地建物位置関係図に表示されていないが、公図によると、本土地南側隣地に次の地番の土地（７６番２〔１８．９２㎡〕、７７番２〔１８．９４㎡〕、７８番２〔１８．９２㎡〕が存在する。
  - (2) 上記(1)の各土地は、いずれも北海道が所有する宅地である。
  - (3) 評価人による、十勝総合振興局帯広建設管理部維持管理課に対する調査によると、上記(1)の各土地は、いずれも道道の道路敷地であることが確認されている。

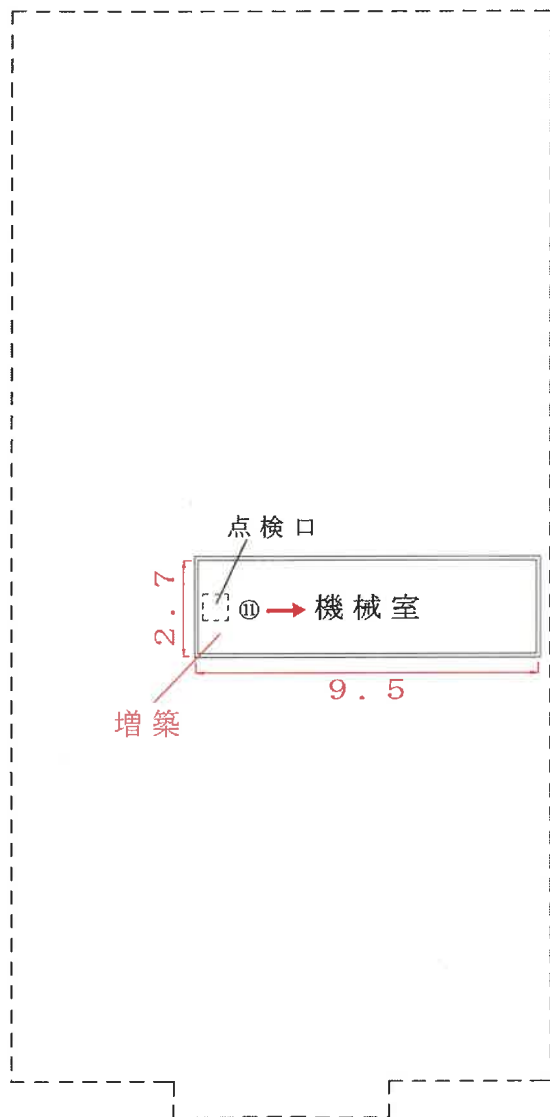
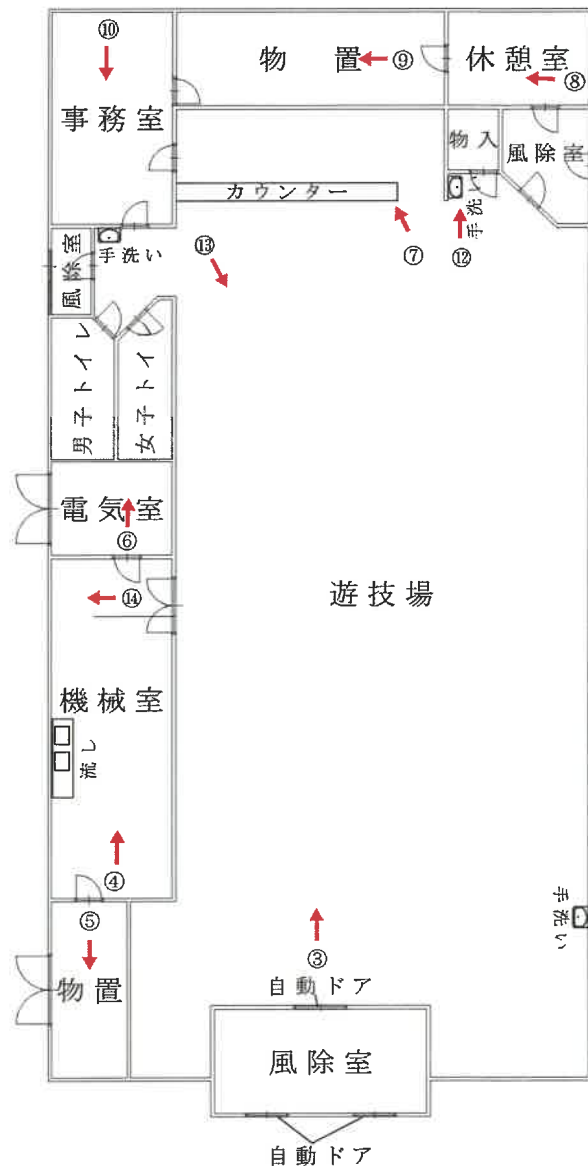
# 建物間取図

- １ 内外共に保守管理は経年相当（平成５年築）。
- ２ 現況の建物配置は、法務局備付けの建物図面の建物配置と異なっており、同建物図面の建物配置より約１．３ｍ南側に建っている（土地建物位置関係図参照）。
- ３ 地下１階に約２５．６５㎡増築あり（建物間取図、写真㉒参照）。
- ４ 壁や床に遊戯台設置の痕多数あり（写真③⑬参照）。
- ５ 手洗いに破損箇所あり（建物間取図、写真⑫参照）。
- ６ 天井板に破損箇所あり（写真⑭参照）。
- ７ 床タイルに破損箇所あり（写真⑮参照）。
- ８ 下屋あり（土地建物位置関係図、写真⑱参照）。

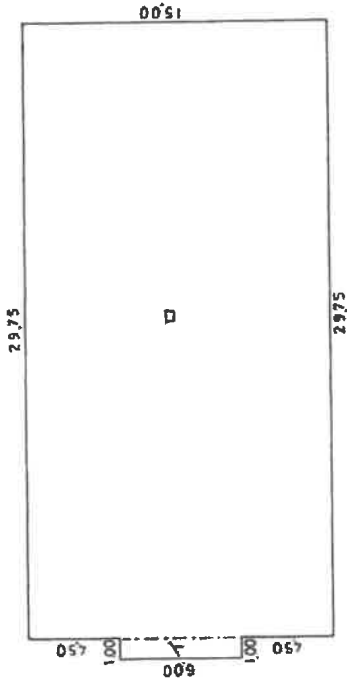
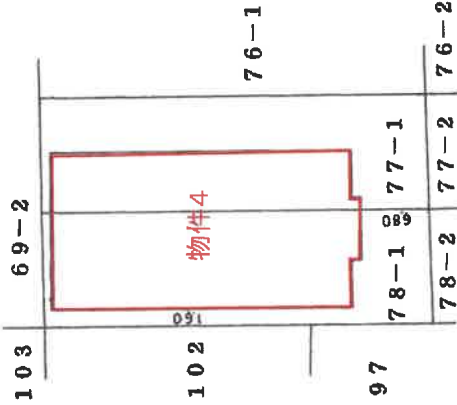
建物図面

イ 1.00 × 6.00 = 6.0000  
ロ 29.75 × 15.00 = 446.2500  
合計 452.2500
