期 間 入 札 の 公 告

| | 構 造 | 木造亜鉛メッキ鋼板葺2階建 |

現況調査報告書

評 価 書

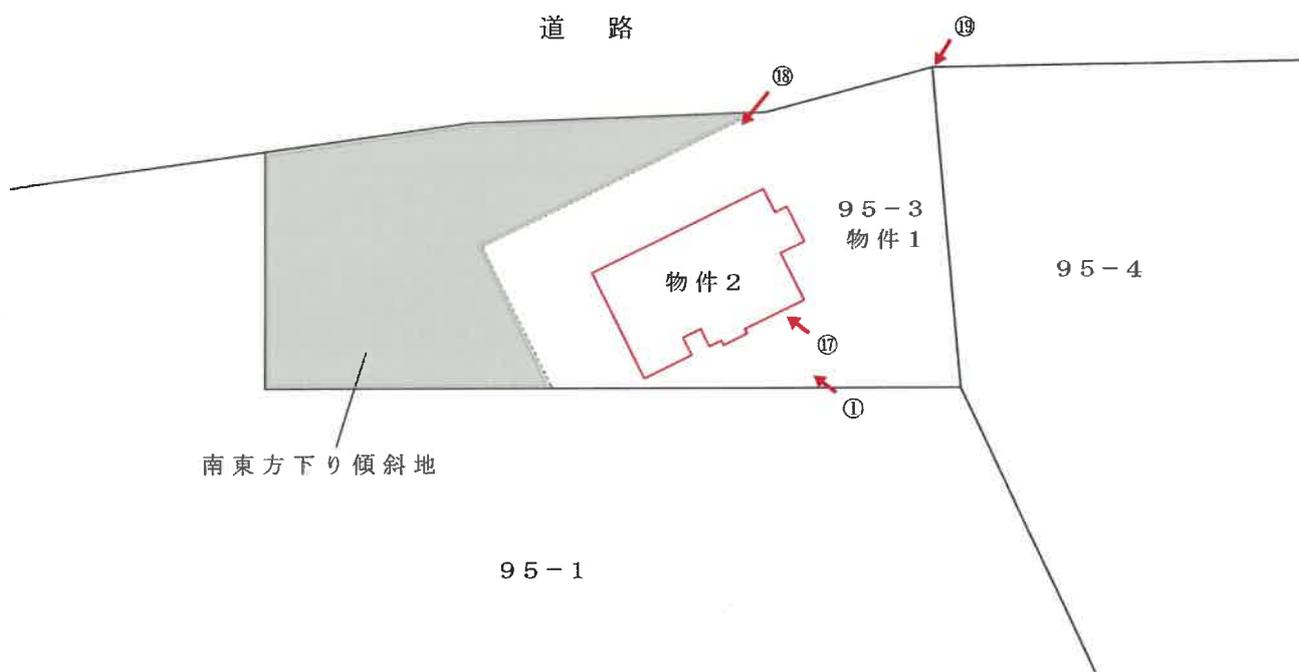
土地建物位置関係図

- 1 境界石等は見当たらなかった。公図、地積測量図、地番図を重ね合わせた航空写真、周辺の立木や建物等を参考にし照合すると、おおむね公図どおりと推測されるものの、本土地の範囲等の確定には専門家による測量を要する（土地建物位置関係図参照）。
- 2 北東側が舗装町道に接している（土地建物位置関係図参照）。
- 3 土地建物位置関係図の白地部分は、おおよそ平坦地である。（土地建物位置関係図、写真①⑱参照）。
- 4 土地建物位置関係図の灰色部分は、南東方向に下りの傾斜地となっている。高低差は約4m程ある（土地建物位置関係図、写真⑱参照）。
- 5 雑草及び雑木が繁茂している（写真①⑰⑱参照）。
- 6 家電製品等の雑品類残置あり（写真①⑰参照）。

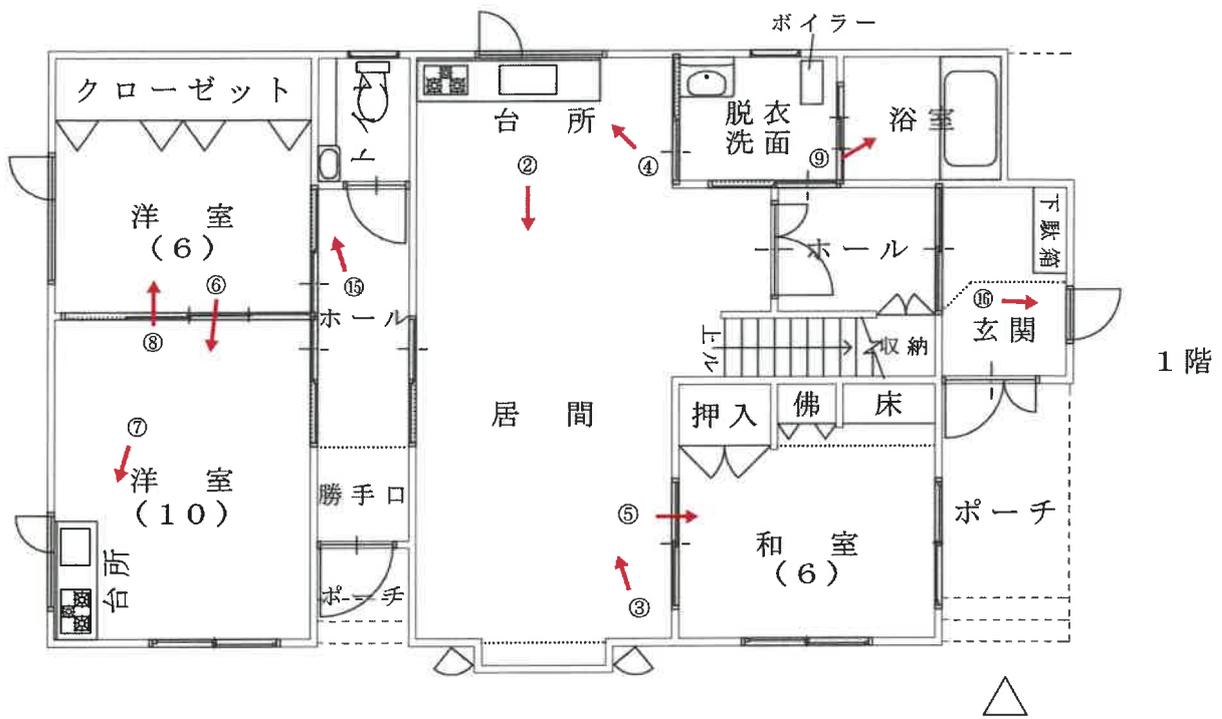
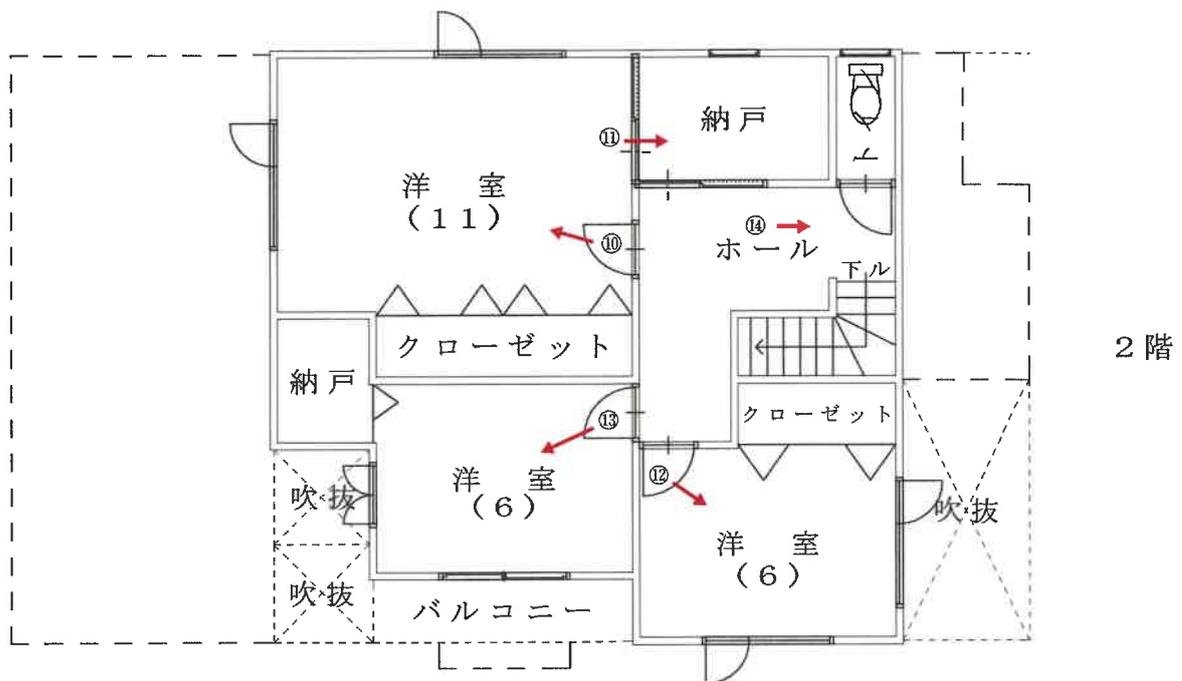
建物間取図

- 1 外部の保守管理は経年相当、内部の保守管理はやや劣る（平成14年築）。
- 2 ポーチあり（建物間取図、写真①⑱参照）。
- 3 家財道具等の残置物あり（建物内部写真参照）。
- 4 天窓の窓枠部分に劣化・汚損あり（写真⑭参照）。
- 5 壁に汚損あり（写真⑦参照）。
- 6 猫のものと思われる引っ掻き傷複数あり（写真⑮参照）。
- 7 カメムシ及びテントウムシ等の死がい複数あり（写真⑯参照）。
