| 2 | 所 在 | 帯広市公園東町四丁目 5番地14 |
| | 構 造 | 軽量鉄骨造樹脂シートぶき2階建 |

現況調査報告書

評 価 書

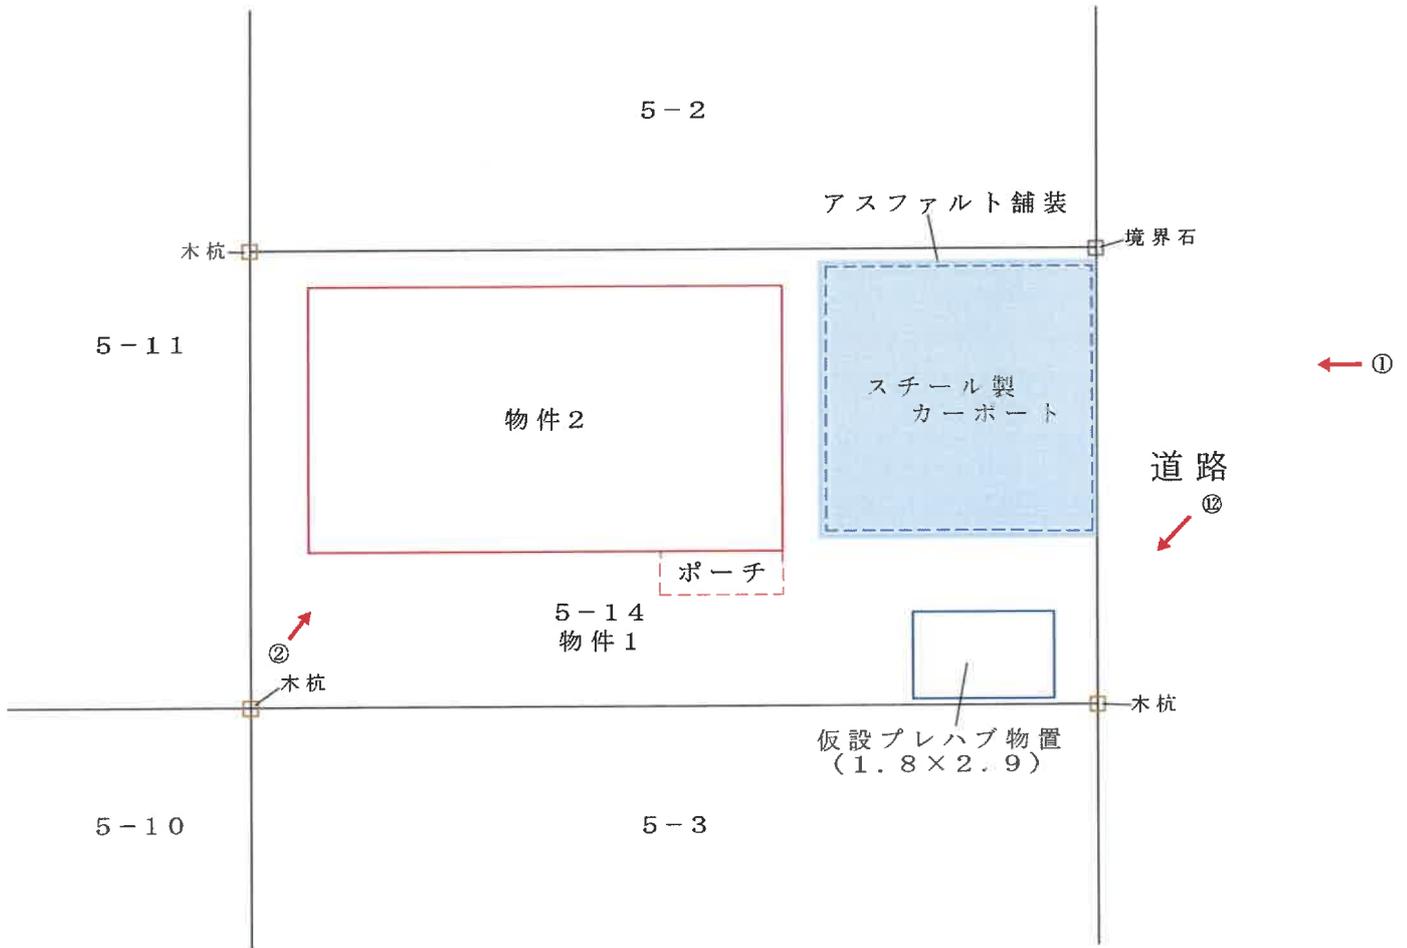
土地建物位置関係図

- 1 積雪状態のため、境界周辺箇所を除雪し、境界石等の有無を調査したところ、境界石1箇所及び木杭3箇所を確認することができた。これを基点とした簡易計測及び周囲の概況等から、おおむね公図どおりと推測されるものの、本土地の範囲等の確定には専門家による測量を要する(土地建物位置関係図参照)。
- 2 東側が舗装市道に接している(土地建物位置関係図参照)。
- 3 おおむね平坦地である。各隣地とはほぼ等高に接面している(写真①⑫参照)。
- 4 アスファルト舗装あり(土地建物位置関係図、写真①参照)。
- 5 スチール製カーポートあり(土地建物位置関係図、写真①⑫参照)。
- 6 積雪状態のためインターロッキング、人工芝及び花壇等は確認できなかった。

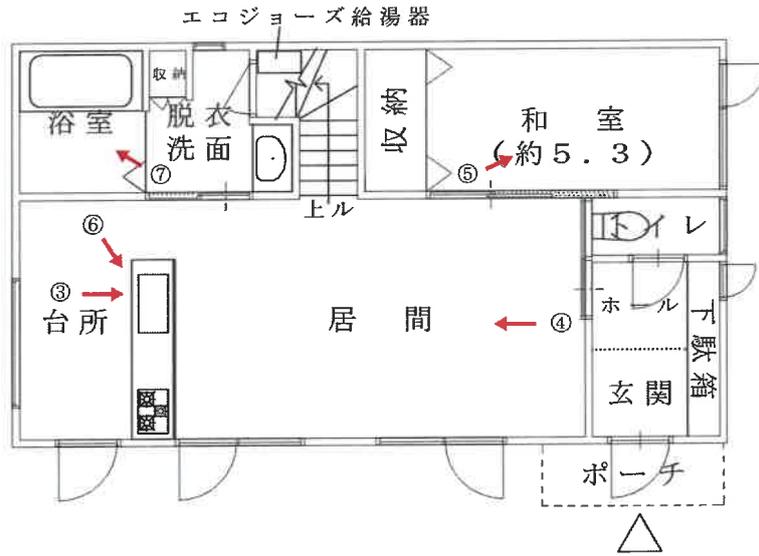
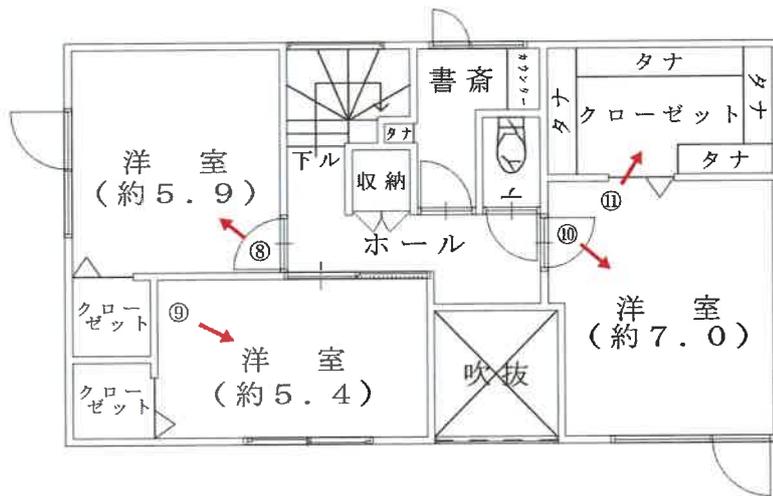
建物間取図

- 1 内外共に保守管理は経年相当(令和3年築)。
- 2 ポーチあり(土地建物位置関係図、建物間取図、写真①②⑫参照)。
- 3 仮設プレハブ物置(約5.22㎡)あり(土地建物位置関係図、写真①⑫参照)。

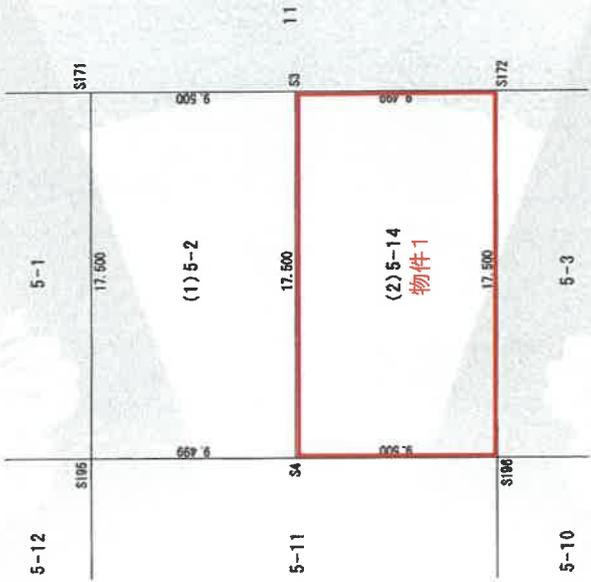
地番	(1)5-2	Xn	Yn	Xn · (Yn+1 - Yn-1)	距離
NO		-121078.889	-86140.293	-1999377.346357	17.500
S195		-121077.318	-86122.873	-2218984.006986	9.500
S171		-121086.775	-86121.966	1999505.915575	17.500
S3		-121088.445	-86139.386	2219187.931515	9.499
S4				332.494747	
				合計	
				166.2473735	
				166.24	㎡

地番	(2)5-14	Xn	Yn	Xn · (Yn+1 - Yn-1)	距離
NO		-121098.231	-86121.059	1999682.062503	17.500
S172		-121097.902	-86138.479	2219381.249954	9.500
S196		-121088.445	-86139.386	-1899533.492285	17.500
S3		-121086.775	-86121.966	-2219187.325425	9.499
				合計	
				332.494747	
				166.2473735	
				166.24	㎡
