## 期 間 入 札 の 公 告

- 1 所 在 上川郡新得町西三条南四丁目  
地 番 16番  
地 目 宅地  
地 積 452.90平方メートル
- 2 所 在 上川郡新得町西三条南四丁目  
地 番 14番3  
地 目 宅地  
地 積 106.07平方メートル
- 3 所 在 上川郡新得町西三条南四丁目 16番地  
家屋 番号 16番  
種 類 居宅  
構 造 木造亜鉛メッキ鋼板葺2階建  
床 面 積 1階 90.89平方メートル  
2階 46.27平方メートル
- (現況)
- 床 面 積 1階 約89.98平方メートル  
2階 46.27平方メートル
- (未登記附属建物)
- 種 類 車庫  
構 造 木造(固定資産評価上は軽量鉄骨)  
床 面 積 約46.20(固定資産評価上は46.15)平方メートル

# 現況調査報告書

# 評 価 書

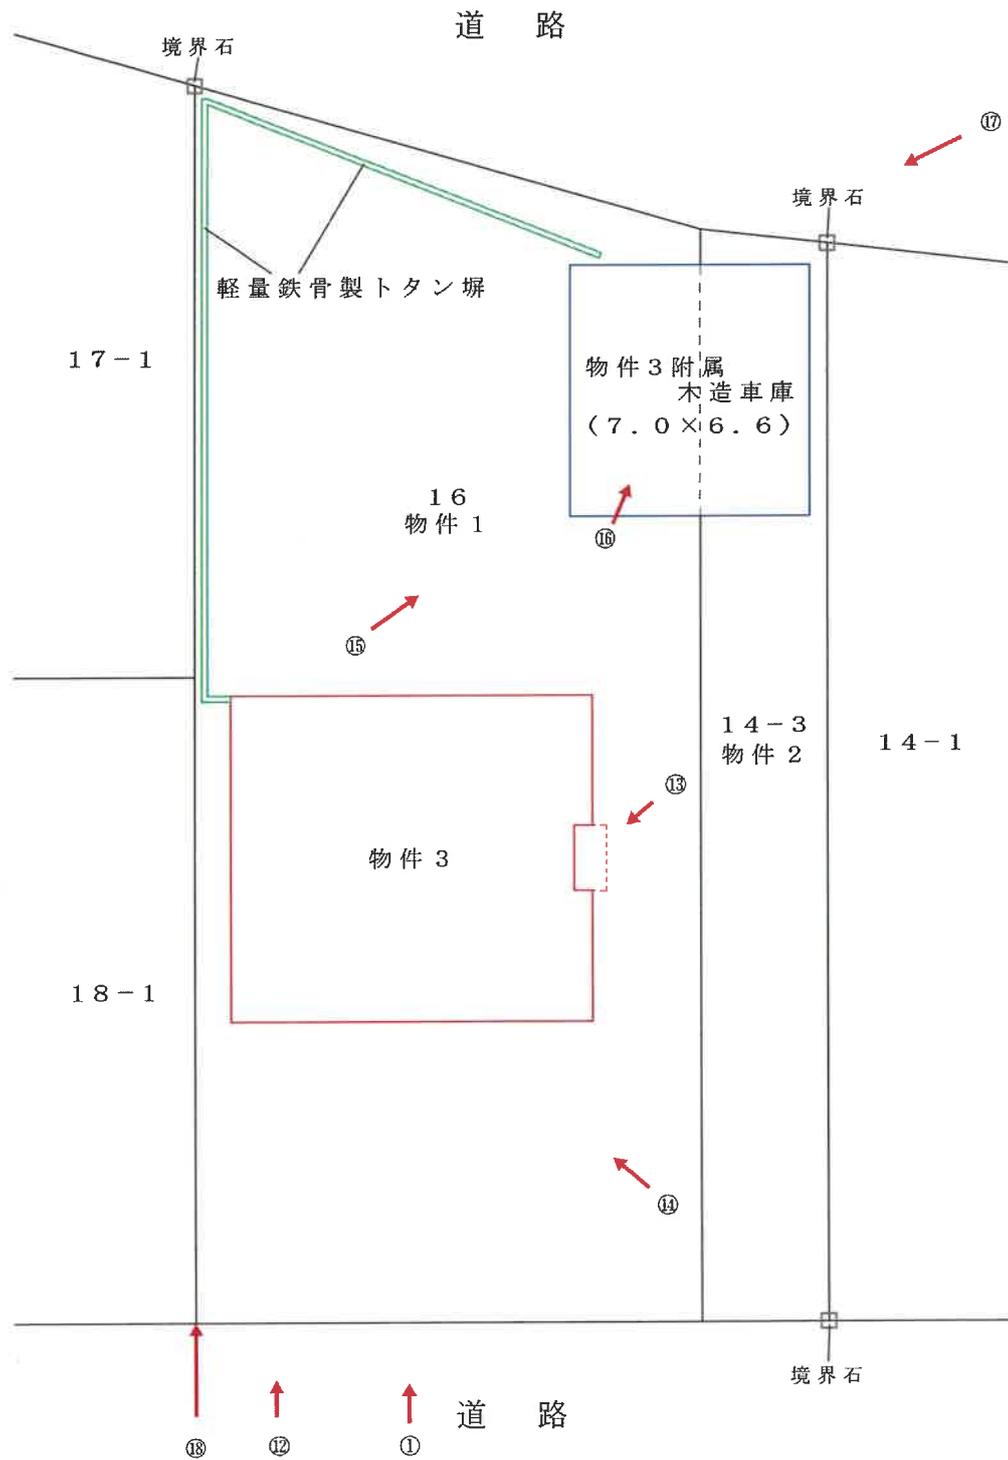
土地建物位置関係図

- 1 境界石は3箇所確認することができた。これを基点とした簡易計測及び周囲の概況等から、おおむね公図どおりと推測されるものの、本土地の範囲等の確定には専門家による測量を要する(土地建物位置関係図参照)。
- 2 北側及び南東側が舗装町道に接している(土地建物位置関係図、写真⑰参照)。
- 3 おおむね平坦地である。各隣地とはほぼ等高に接面している(写真①参照)。

- 1 軽量鉄骨製トタン塀あり(土地建物位置関係図、写真⑰参照)。
- 2 本土地の雑木の枝が西側隣接地(18番1)に、同隣接地の雑木の枝が本土地に、それぞれ越境している(写真⑱参照)。

- 1 法務局備付けの建物図面・各階平面図の床面積及び建物配置に現況と相違あり(土地建物位置関係図、建物間取図参照)。
- 2 保守管理は、外部が劣り、内部が著しく劣る(昭和48年築)。
- 3 風除室あり(建物間取図、写真⑲参照)。
- 4 玄関ポーチに破損あり(写真⑲参照)。
- 5 室内で犬及び猫各1匹ずつ飼育あり。
- 6 1階和室にドッグフード及び大量の犬の糞等散乱あり(写真⑵参照)。
- 7 1階和室及び1階西側洋室に強いペット臭あり。
- 8 大量のゴミ等あり(建物内部写真参照)。
- 9 複数の外部換気口カバーに破損箇所あり(写真⑳参照)。
- 10 集合煙突先端部分に腐食による破損箇所あり(写真㉑参照)。
- 11 未登記附属木造車庫あり。同車庫内にゴミ等あり(土地建物位置関係図、建物間取図、写真㉒参照)。

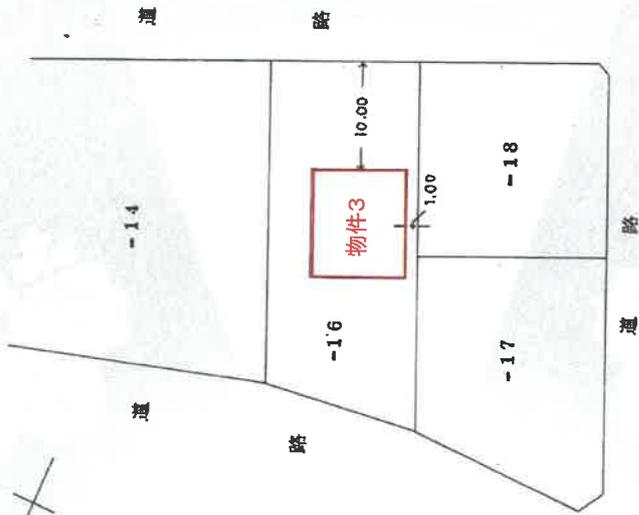
建築物各階平面図

$9.999 \times 9.090 = 90.89091$

$6.363 \times 7.272 = 46.271730$

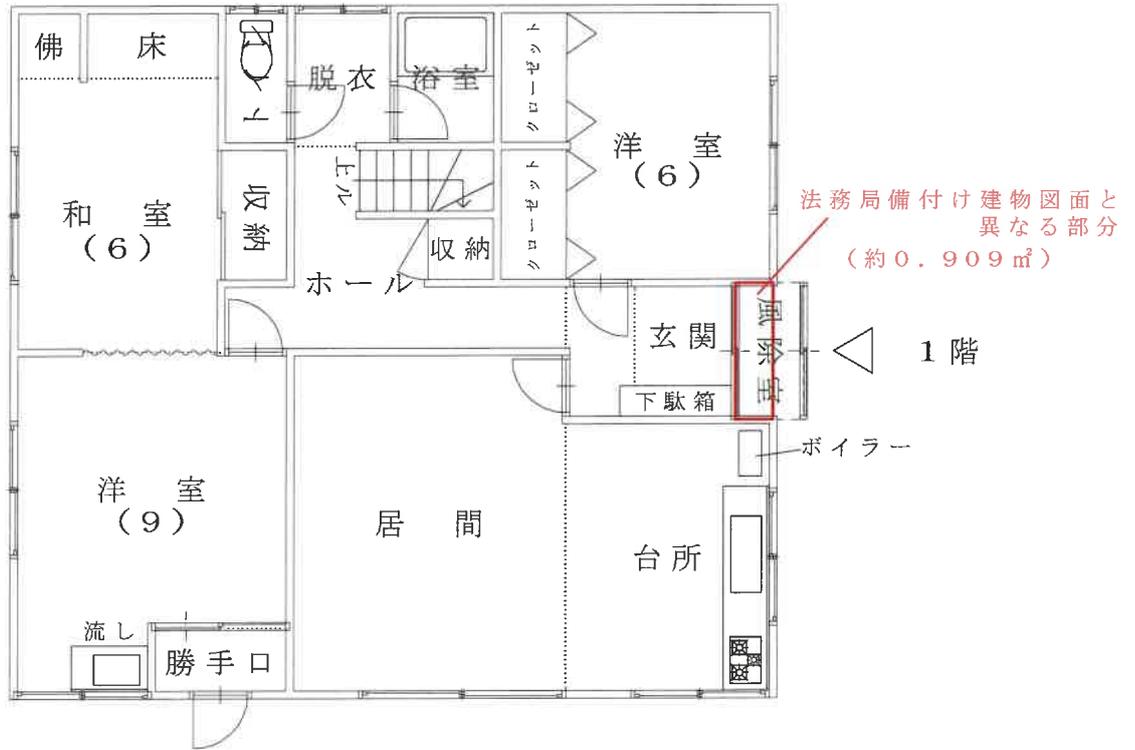
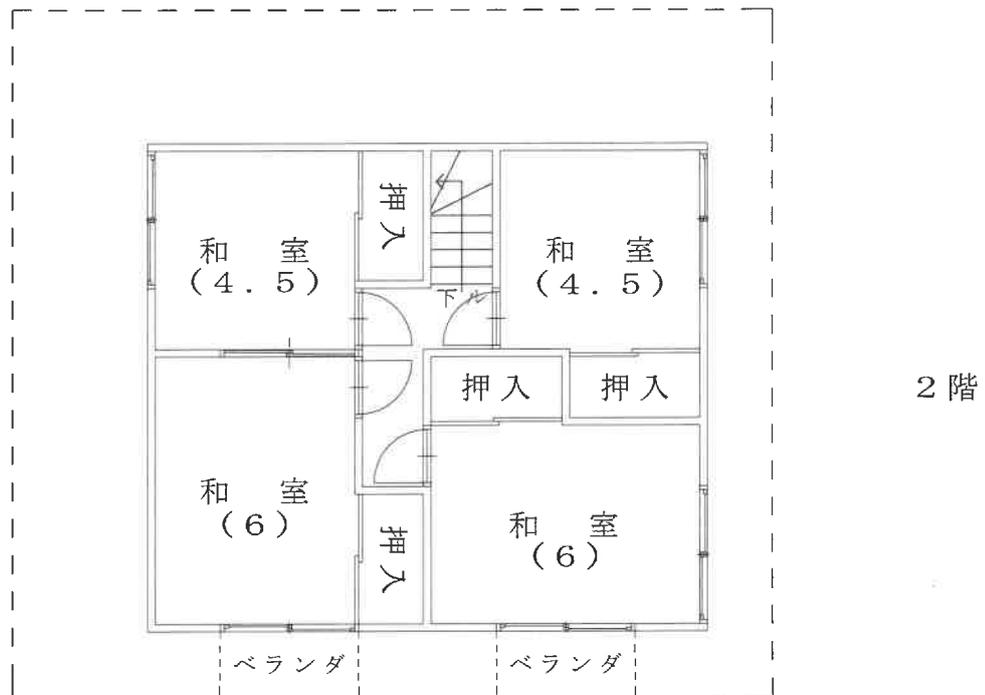
建物間取図

区 分	主である建物	
建築時期及び経済的残存耐用年数	建築年月日(登記記載)	昭和 48 年 8 月 5 日 新築
	経 過 年 数	52 年
	経済的残存耐用年数	1 年
仕 様	構 造	木造
	屋 根	長尺カラートタン
	外 壁	サイディング張り
	内 壁	ビニールクロス等
	天 井	ビニールクロス等
	床	フローリング、クッションフロア、畳等
	設 備 そ の 他	電気、給排水、給湯設備等 特にない
床面積(現況)	1階:89.98㎡、2階:46.27㎡、延136.25㎡	
現況用途等	階 層	2階建
	現況用途	居宅
	間 取 り	7LDK(別添建物間取図のとおり)
品 等	やや劣る	
保守管理の状態	<p>新築後約52年を経過した建物でやや老朽化が進み、内外共に保守管理の状態は劣る。詳しい状況は以下のとおりである。</p> <ul style="list-style-type: none"> <li>・玄関ポーチが破損している。</li> <li>・室内で犬及び猫を各1匹ずつ飼育している。</li> <li>・1階和室にドッグフード及び犬の糞等が散乱している。</li> <li>・1階和室及び1階西側洋室に強いペット臭がある。</li> <li>・室内に大量のゴミが散乱している。</li> <li>・複数の外部換気口カバーに破損箇所がある。</li> <li>・集合煙突先端部分に腐食による破損箇所がある。</li> <li>・未登記附属木造車庫内にゴミ等がある。</li> </ul>	
建物の利用状況	令和7年6月4日現在、建物所有者が住居として占有している。	
特記事項	<p>法務局備付け建物図面・各階平面図の床面積及び建物配置は現況と異なっている(土地建物位置関係図及び建物間取図参照)。          本建物に風除室があるほか、本建物の北東側に未登記附属木造車庫(約46.20㎡)がある。          本建物は確認機関等で調査を行ったが、建築確認申請・工事完了検査済かどうかは不明である。</p>
