期 間 入 札 の 公 告

3 所 在 広尾郡広尾町公園通北三丁目 12番地2
家屋 番号 12番2
種 類 居宅
構 造 木造亜鉛メッキ鋼板葺2階建
床 面 積 1階 94.77平方メートル
2階 56.70平方メートル

現況調査報告書

評価書

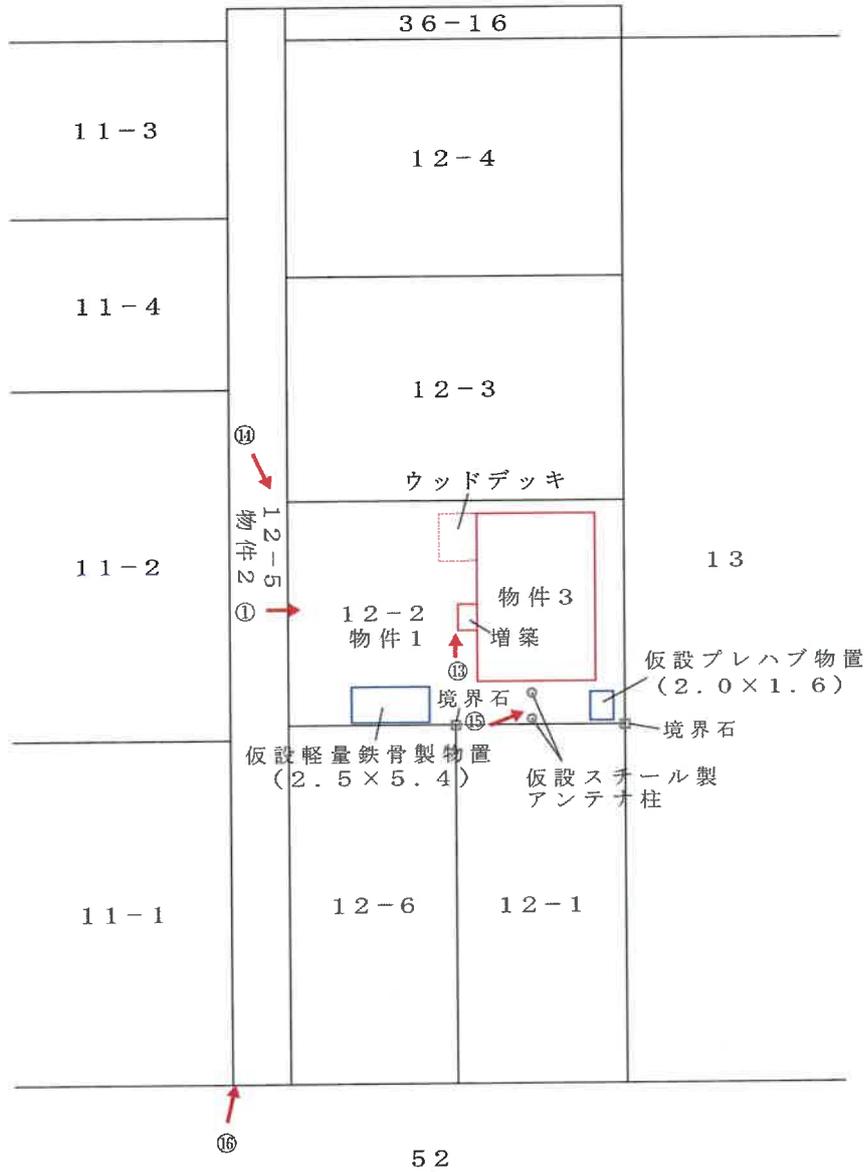
土地建物位置関係図

- 1 境界石は2箇所確認できた。これを基点とした簡易計測及び周囲の概況等から、おおむね公図どおりと推測されるものの、本土地の範囲等の確定には専門家による測量を要する（土地建物位置関係図参照）。
- 2 物件1は物件2（共有者らの共有地〔現況：公衆用道路〕〔未舗装〕）に接し、物件2は北西側及び南東側が舗装町道に接する。（土地建物位置関係図、写真⑭参照）。
- 3 おおむね平坦地である。物件1の北東側隣地が約90cm程低く、南東側隣地が約60cm程低く、その他の隣地とはほぼ等高に接面している（写真⑭⑮⑯参照）。
- 4 仮設スチール製アンテナ柱あり、同アンテナ柱（支柱）が地中で隣地（地番12番1）にはみ出している可能性あり（土地建物位置関係図、写真⑮参照）。

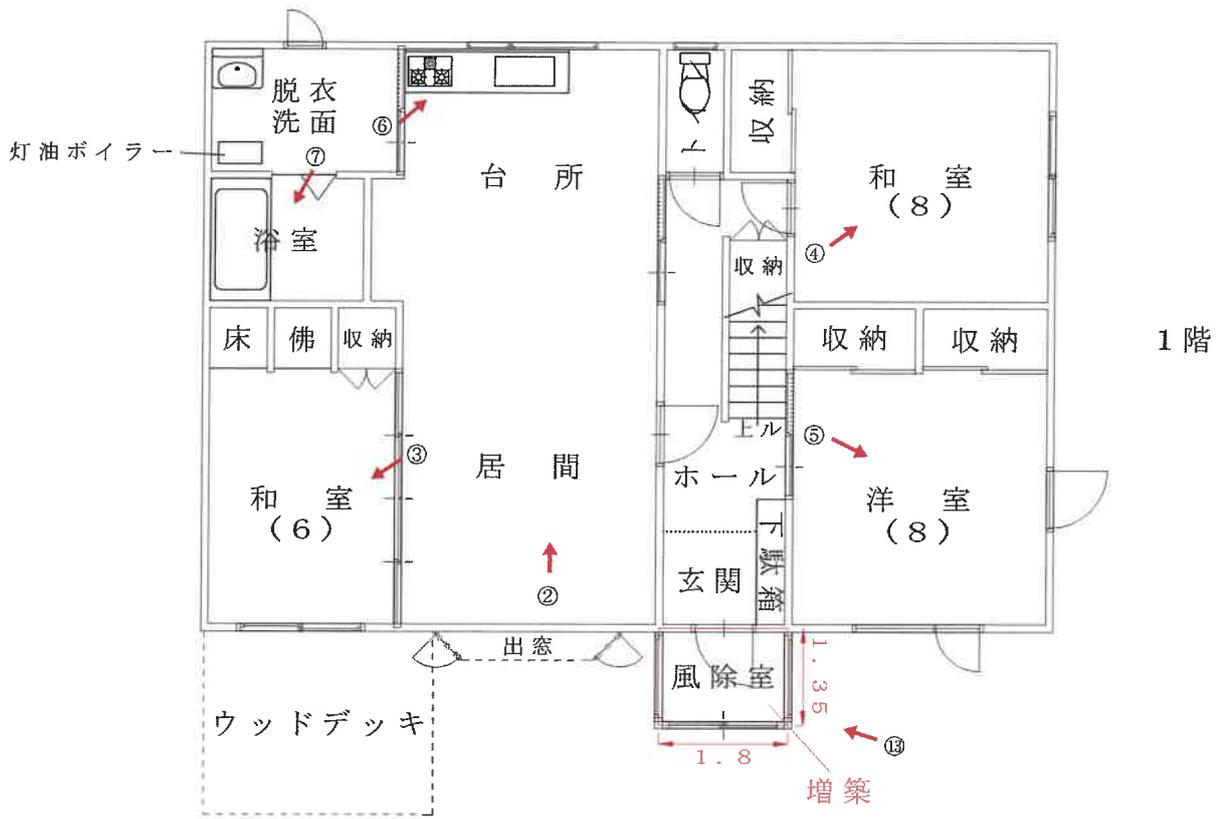
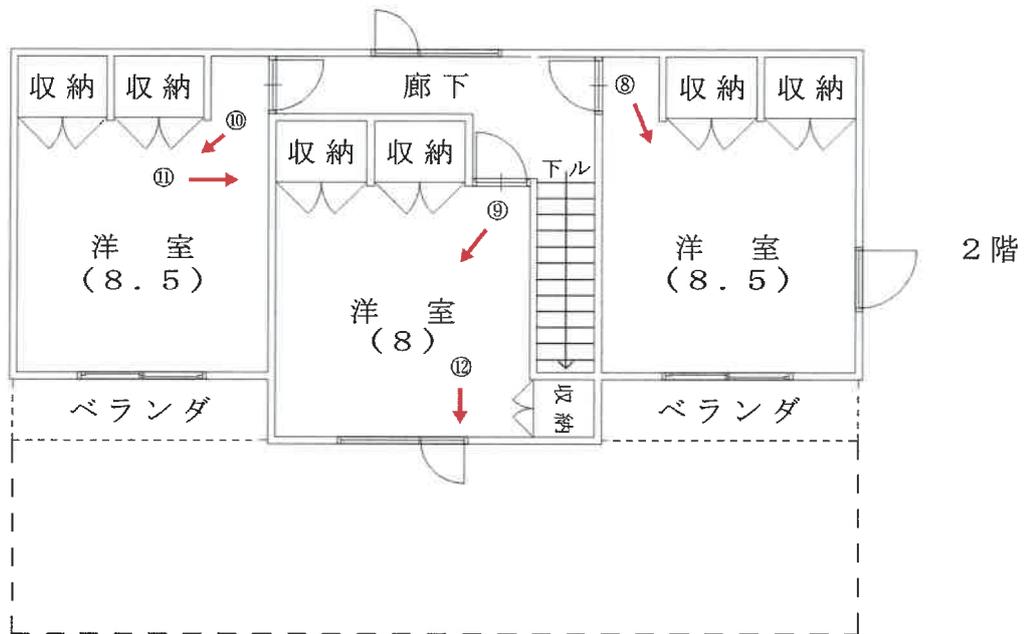
建物間取図

- 1 内外共に保守管理は経年相当（平成6年築）（物件1及び物件3所有者兼物件2共有者A〔以下単に「所有者A」という。〕の妻の陳述によると、約7年程前に外壁の張替あり）。
- 2 増築（風除室部分〔約2.43㎡〕）あり（土地建物位置関係図、建物間取図、写真⑰参照）。
- 3 ウッドデッキあり（土地建物位置関係図、建物間取図、写真⑰参照）。
- 4 壁のクロスに亀裂箇所複数あり（写真⑱参照）。
- 5 壁に破損箇所あり（写真⑲参照）。
- 6 仮設軽量鉄骨製物置（約13.50㎡）あり（土地建物位置関係図、写真⑳参照）。
- 7 仮設プレハブ物置（約3.20㎡）あり（土地建物位置関係図、写真㉑参照）。
- 8 評価人において、上水道について広尾町役場建設水道課担当者から「北西側町道に存する広尾町の上水道本管から、物件1及び周辺隣地（地番12番1、12番3、12番4）の北東側境界付近に敷設された共用の引込管を通して建物内に引き込んでいると思われる。」旨の聴取あり。

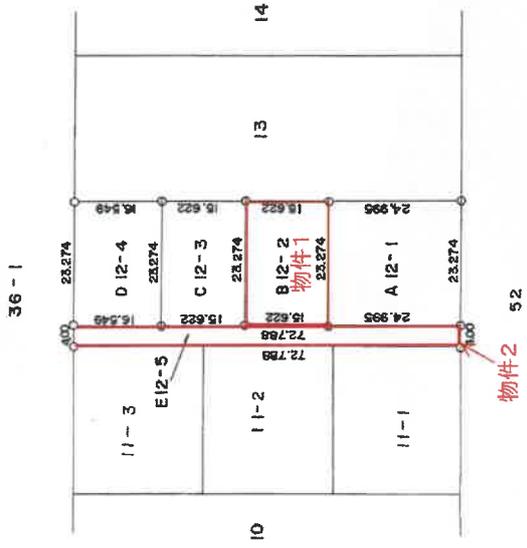
- ① 前 12
- ② 新 A 12-1 $23.274 \times 24.995 = 581.733630 \text{ m}^2$
- ③ 新 B 12-2 $23.274 \times 15.622 = 363.586428 \text{ m}^2$
- ④ 新 C 12-3 $23.274 \times 15.622 = 363.586428 \text{ m}^2$
- ⑤ 新 D 12-4 $23.274 \times 16.549 = 385.161426 \text{ m}^2$
- ⑥ 新 E 12-5 $4.00 \times 72.788 = 291.152000 \text{ m}^2$

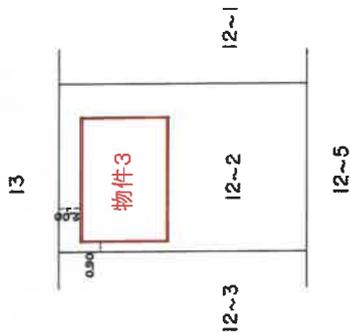
建物図面

1 階 11.70 × 8.10 = 94.7700

2 階 11.70 × 4.50 = 52.6500
 □ 4.50 × 0.90 = 4.0500
 計 56.7000
