## 期 間 入 札 の 公 告

釧路地方裁判所帯広支部

# 現況調査報告書

# 評 価 書

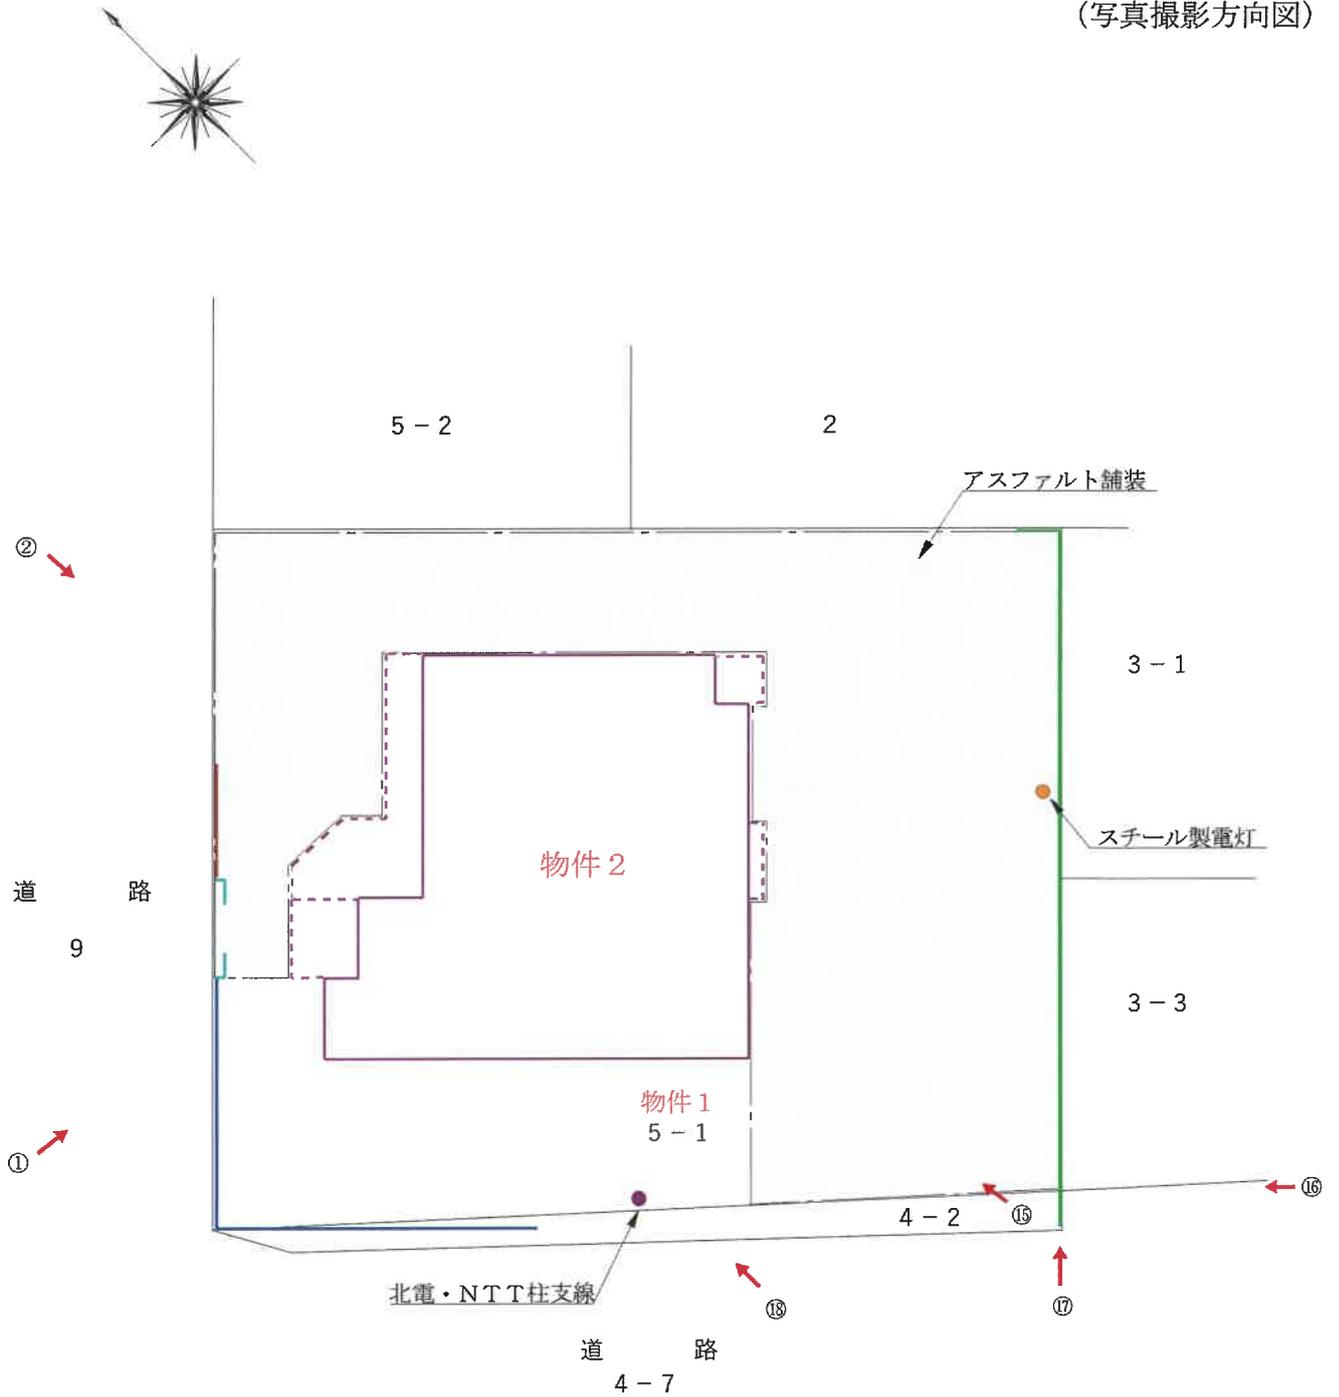
# 土地建物位置関係図

- 1 積雪状態のため、一部境界周辺箇所を除雪し、境界標等の有無を調査したが、本土地の境界標等は確認できなかった。公図、地積測量図、地番図を重ね合わせた航空写真等から、おおむね公図どおりと推測されるものの、本土地の範囲等の確定には専門家による測量を要する(土地建物位置関係図参照)。
  - 2 北西側が舗装村道に接している(土地建物位置関係図、写真①②参照)。

- 3 庭園あり(土地建物位置関係図、建物間取図参照)。
  - 4 アスファルト舗装あり(土地建物位置関係図参照)。
  - 5 スチール製ネットフェンスあり(土地建物位置関係図、写真⑰参照)。
  - 6 スチール製フェンスあり(土地建物位置関係図参照)。
  - 7 コンクリート製門柱あり(土地建物位置関係図、写真①参照)。

- 8 コンクリートブロック塀あり。同ブロック塀の一部が隣地(地番4番2)にはみ出している可能性あり(土地建物位置関係図参照)。
  - 9 スチール製電灯あり。同電灯が隣地(地番3番1)土地にはみ出している可能性あり(土地建物位置関係図、写真⑰参照)。
  - 10 隣地(地番3番1)の樹木の枝が本土地にはみ出している可能性あり(写真⑰参照)。

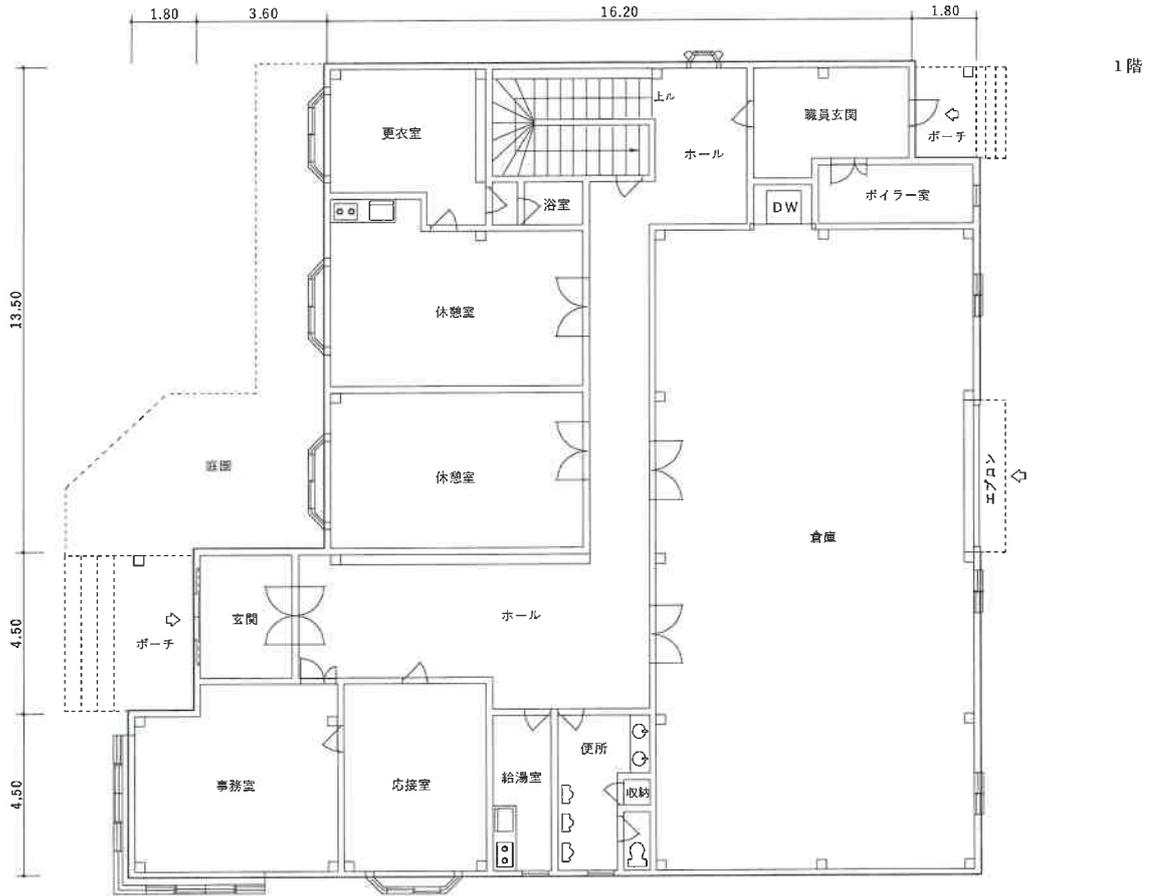
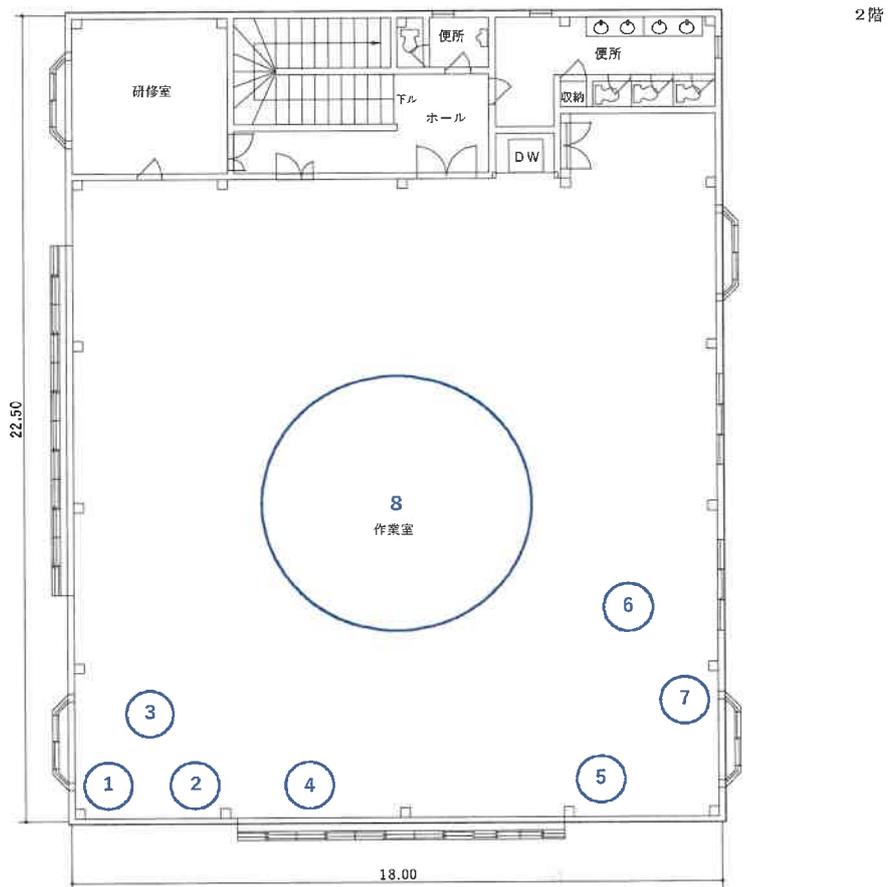
# 機械器具配置略図

物件 2 に 存 する 機 械 器 具						
種 類 ・ 品 名	製 造 者	型 式	製 造 番 号	製 造 年 月 日	数 量	機 械 器 具 配 置 略 図
芯張り機	シンコー工業(株)	SUMMIT SR-200	—	—	1台	①
芯張り機	シンコー工業(株)	SUMMIT SR-400E	—	—	1台	②
プレス機	不二化工(株)	BC-4120	5265	S59.3	1台	③
検針機	(株)ハシマ	HN-600C	6897	—	1台	④
自動延反機	(株)川上製作所	NK-300GF	—	—	1台	⑤
縫製用裁断設備機械 (バンドナイフ)	(株)エヌシーイー	EBK-D-1型	7351	—	1台	⑥
縫製用裁断機	(株)ケーエム・インターナショナル	KS-AUV	—	—	3台	⑦
工業用ミシン	JUKI(株) ブラザー工業(株)等	—	—	—	約44台	⑧

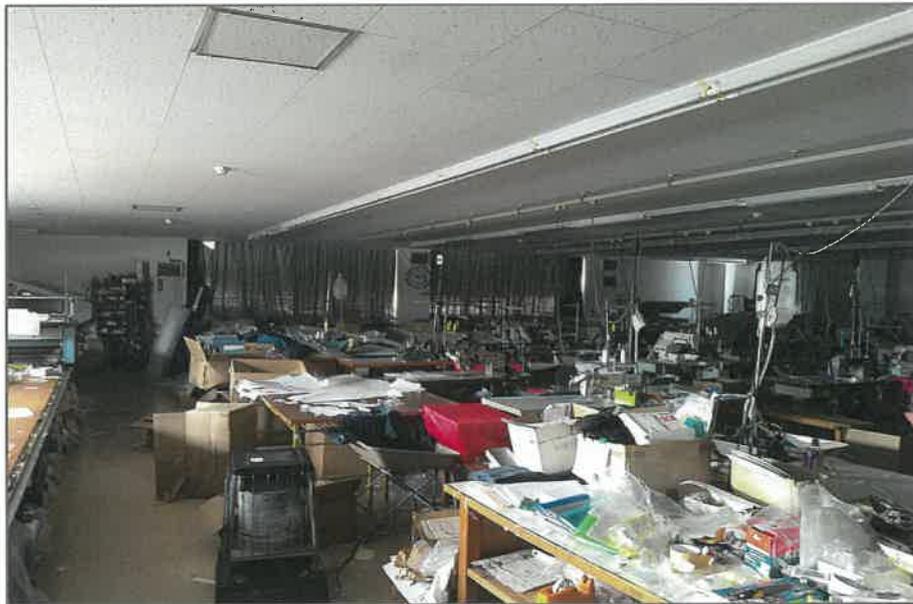
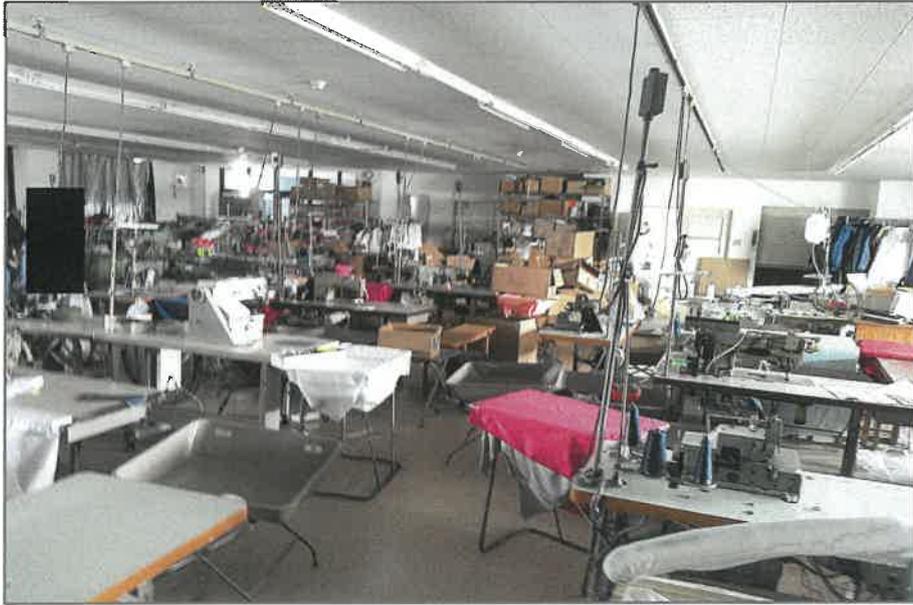
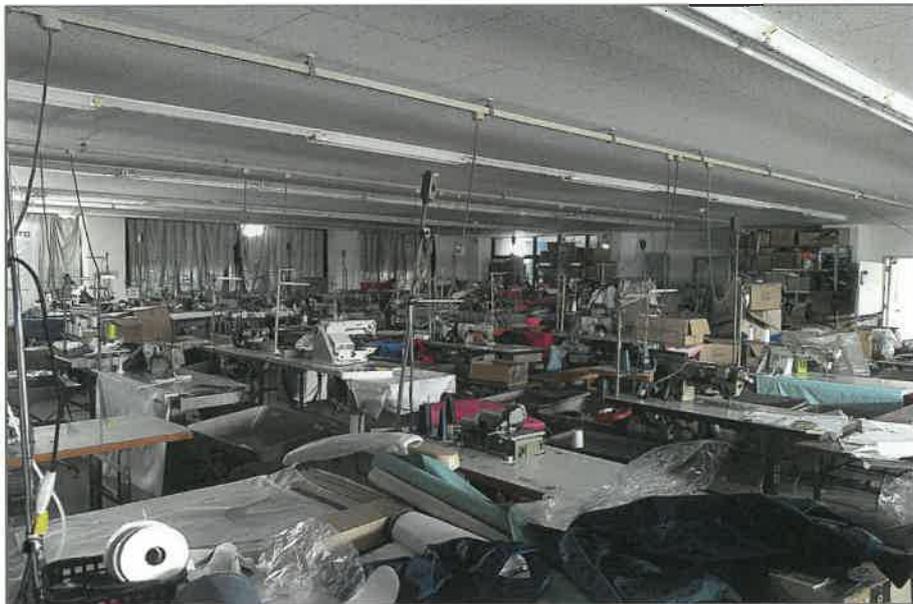
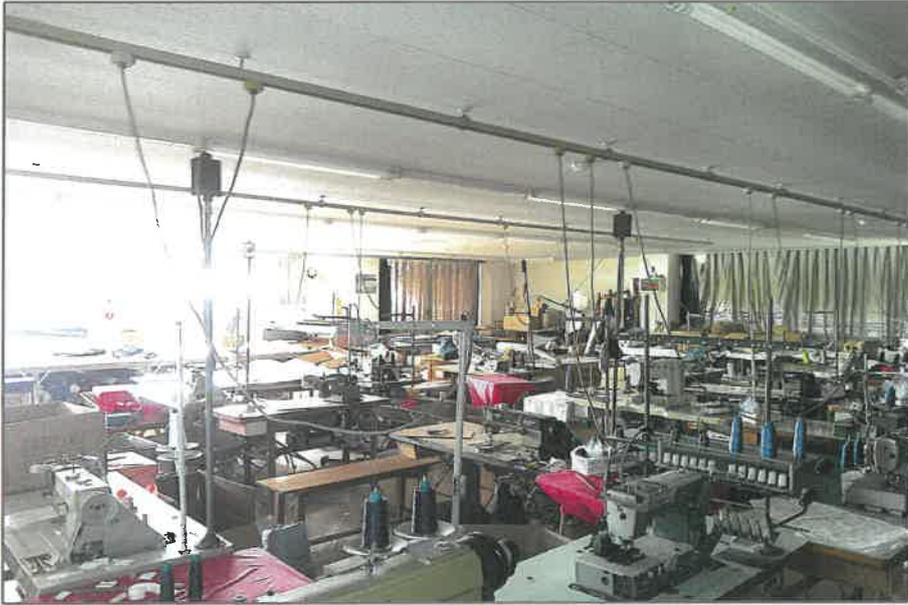
- 1 内外共に保守管理は経年相当(平成2年築)。
- 2 ポーチ(2箇所)あり(土地建物位置関係図、建物間取図、写真①参照)。
- 3 エプロンあり(土地建物位置関係図、建物間取図参照)。
- 4 職員玄関の天井部分にすが漏れ跡等あり。
- 5 残置物あり(建物内部写真参照)。
- 6 機械器具一覧表のとおり工場抵当法2条機械器具あり(機械器具配置略図、機械器具写真及び写真⑩～⑬参照)。

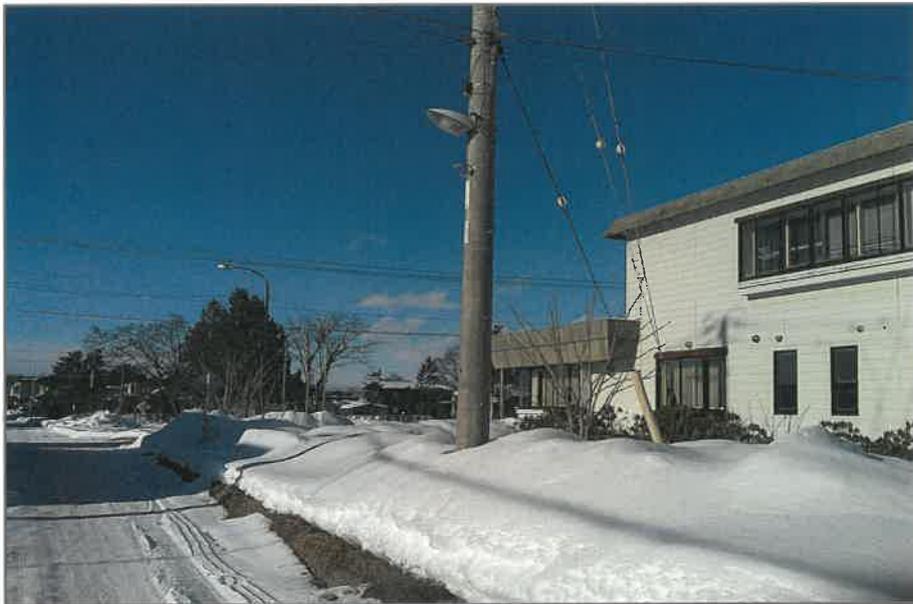
⑱

- 11 隣地(地番4番2)の樹木が本土地にはみ出している可能性あり(写真⑱⑲参照)。
  - 12 北海道電力ネットワーク株式会社所有の支線1本あり(写真⑳参照)。  
契約内容は次のとおり。
    - (1) 設置承諾者 所有者
    - (2) 設置年月日 平成2年2月1日
    - (3) 契約期間 平成2年2月1日から電柱等を撤去する日まで。自動更新

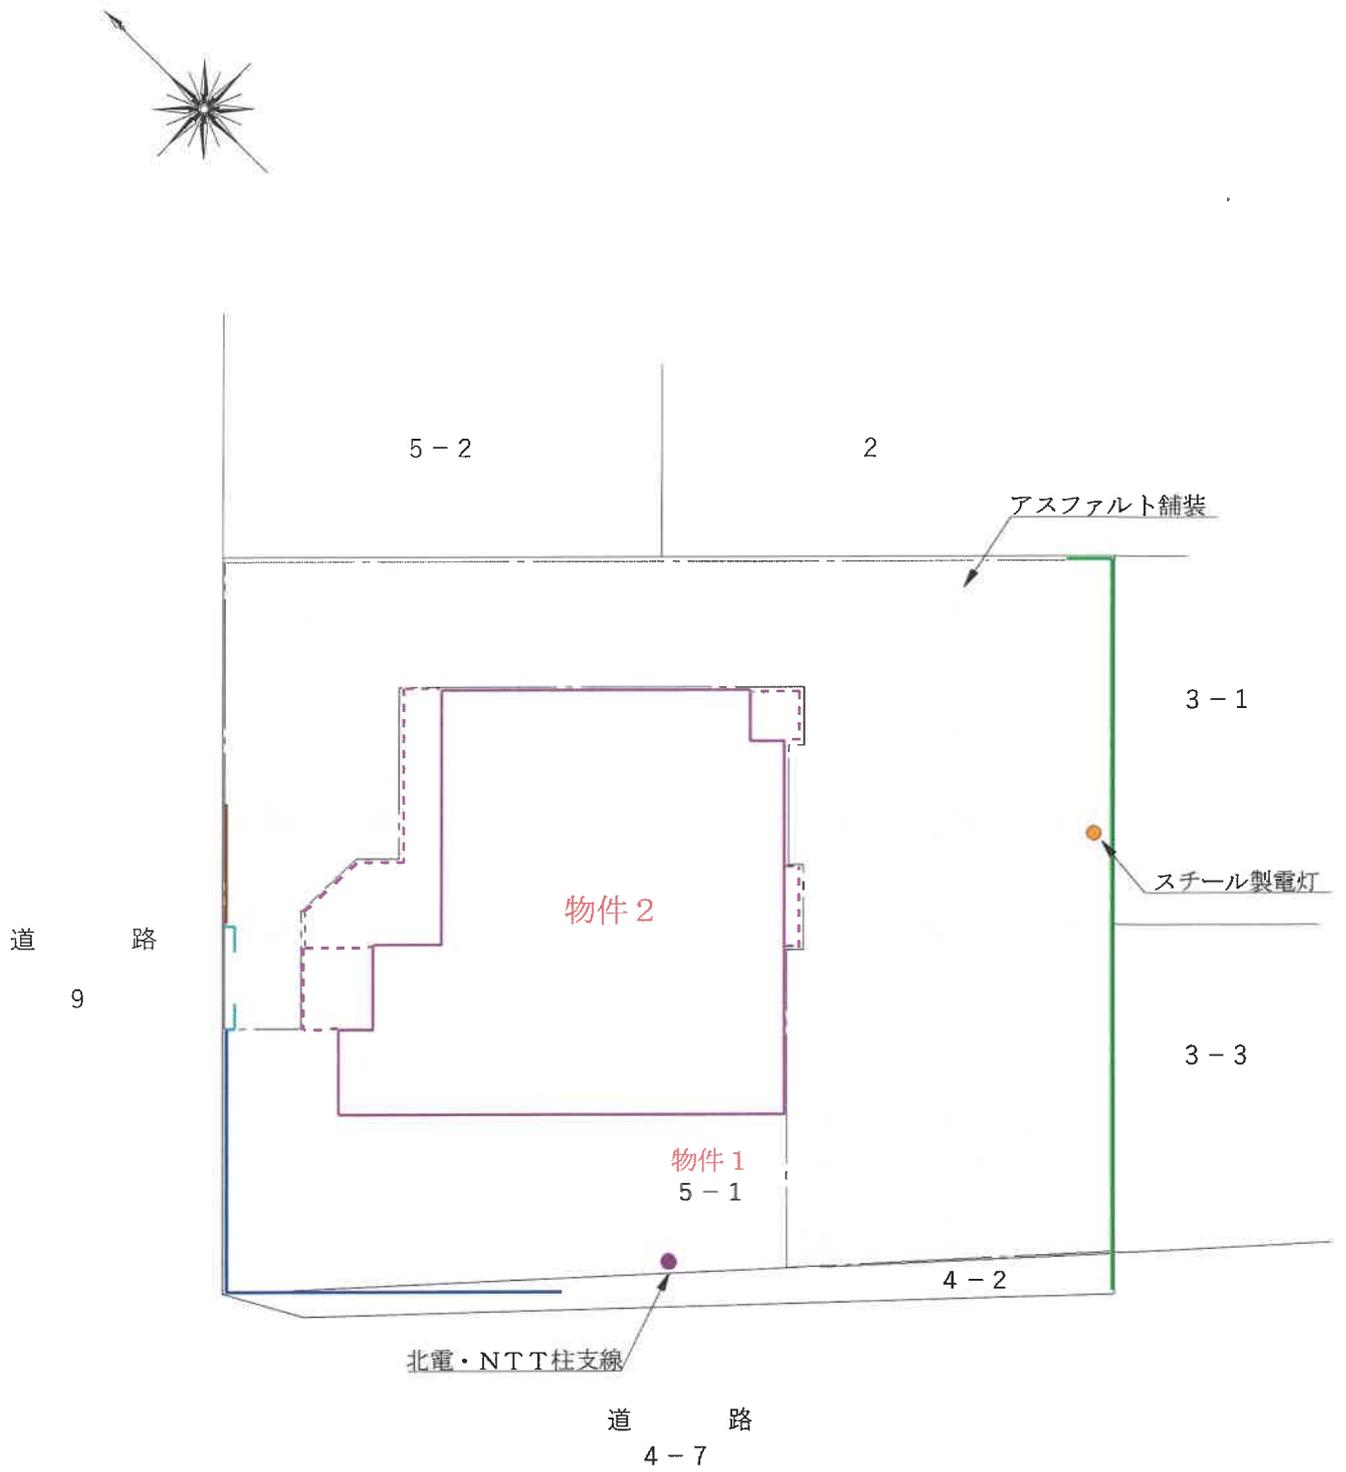
# 土地建物位置関係図

位置・交通	中札内村役場の南方道路距離約 550m の地点。 最寄バス停「中札内南 4 丁目」(十勝バス)の南東方約 350m (徒歩約 5 分)。 (別添「位置略図」参照)	
付近の状況	国道 236 号の東方背後にあって、低層戸建一般住宅が多い中、公営住宅も見られる閑静な既成住宅地域であり、今後も現状を維持しつつ推移する事が予想される地域。	
主な公法上の規制等 (道路の幅員等の個別的な規制を考慮しない一般的な規制)	都市計画区分 用途地域 建ぺい率 容積率 防火規制 その他の規制	都市計画区域の定めのない区域 — — — — (法 22 条区域) —
画地条件	形状は間口約 40.15m・奥行約 46.85m の略長方形の中間画地である (別添「土地図面」参照)。	
接面道路の状況	北西側幅員約 10.0m 舗装村道に等高接面。	
土地の利用状況等	対象土地は、物件 2 の建物の敷地として利用されている。 隣地は低層戸建一般住宅及び公営住宅の敷地である。	
供給処理施設	上水道 あり ガス配管 なし 下水道 あり	
特記事項	<ul style="list-style-type: none"> <li>・積雪により、詳細を把握する事は出来なかったが、現地調査及び関係資料並びに関係人からの聞き取りから、対象土地の一部にアスファルト舗装が施工されている他、スチール製フェンス、コンクリート製門柱、コンクリートブロック塀、スチール製ネットフェンスが境界線付近の一部に設置されているが、コンクリートブロック塀は南西側隣接地(4番2)に跨っている可能性が高い。又、北電・NTT柱の支線、スチール製電灯が設置されているが、スチール製電灯が南東側隣接地(3番1)に傾いており、越境している可能性がある。</li> <li>・物件 2 の建物の北側壁沿いに庭園があり、イチイ・シャクナゲが数本</li> </ul>

<p>植栽されている。</p> <ul style="list-style-type: none"> <li>対象土地の南西側隣接地（4番2）の樹木及び南東側隣接地（3番1）の樹木の枝が対象土地に越境している可能性がある。</li> </ul> <p>以上「土地建物位置関係図」参照。</p> <ul style="list-style-type: none"> <li>対象土地については、現地調査及び土地・建物登記簿による過去の履歴調査等の結果、土壌汚染の可能性は確認できなかった。但し、評価人としての調査は限界があるため、詳細については専門家による調査を要するものである。</li> </ul>
--	--
