釧路地方裁判所帯広支部

物件明細書

現況調査報告書

評価書

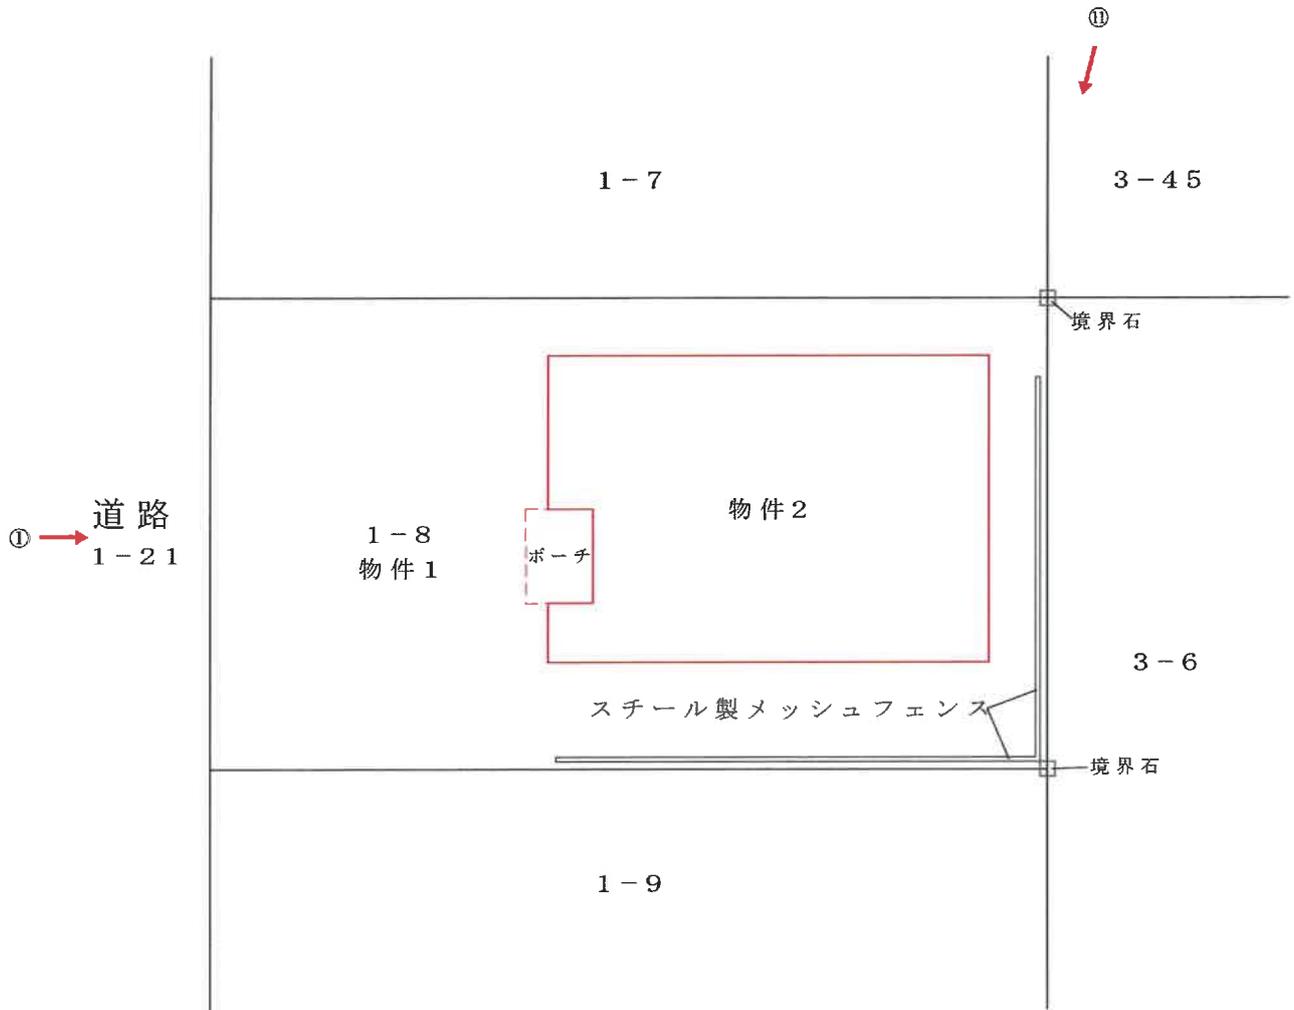
土地建物位置関係図

- 1 積雪状態のため、境界周辺箇所を除雪し、境界石等の有無を調査したところ、2箇所境界石を確認することができた。これを基点とした簡易計測及び周囲の概況等から、おおむね公図どおりと推測されるものの、本土地の範囲等の確定には専門家による測量を要する（土地建物位置関係図参照）。
- 2 西側が位置指定道路（建築基準法42条1項5号）に接している（本土地の西側20cm部分は、位置指定道路として利用されている。なお、西側隣地〔地番1番21〕は、不動産登記記録上帯広市所有の宅地であるが、同地番も位置指定道路である。）。
- 3 おおむね平坦地である。各隣地とはほぼ等高に接面している（写真①⑩参照）。
- 4 スチール製メッシュフェンスあり（土地建物位置関係図、写真①⑩参照）。

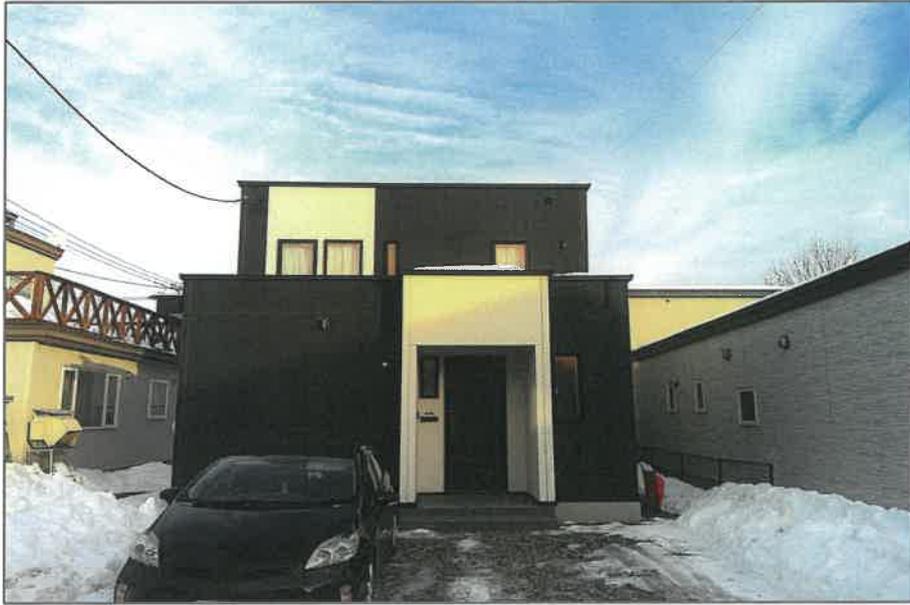
①

- 1 内外共に保守管理は経年相当（令和4年築）。
- 2 ポーチあり（土地建物位置関係図、建物間取図、写真①参照）。
- 3 浴室の扉に亀裂箇所あり（写真⑩青色補修テープ貼付箇所参照）。

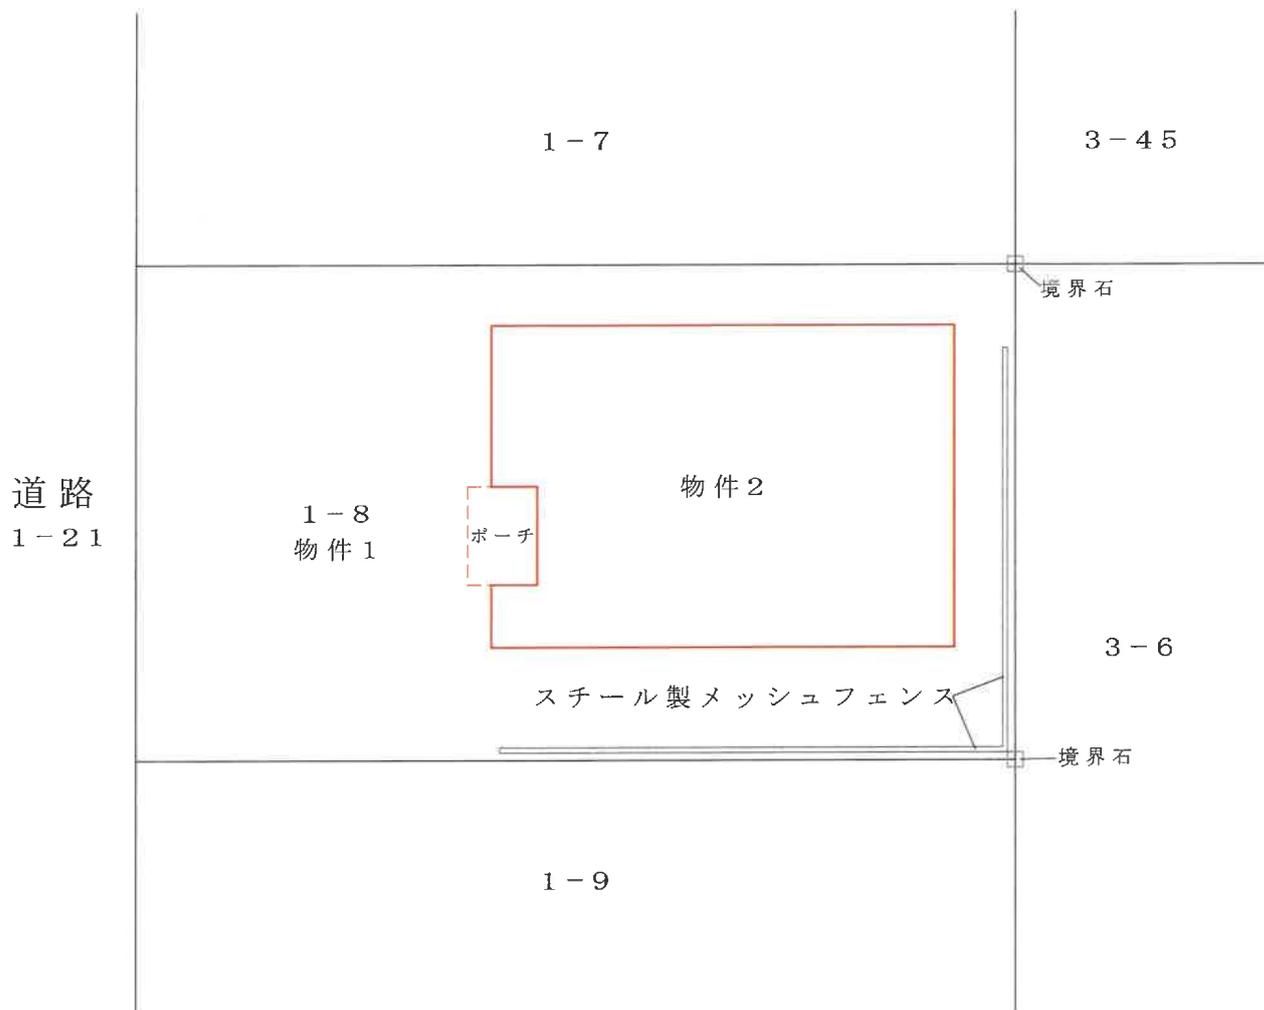
土地建物位置関係図

番号	所在等	登 記	現 況
1	所 在 地 番 地 目 地 積	帯広市東6条南19丁目 1番8 宅地 169.58㎡	スチール製メッシュフェンスがある。 西側が位置指定道路に接している (本土地の西側20cm部分は、位置指 定道路として利用されている。なお、 西側隣地〔地番1番21〕は、不動産登 記記録上帯広市所有の宅地である が、同地番も位置指定道路であ る。)
2	所 在 家屋番号 種 類 構 造 床 面 積	帯広市東6条南19丁目1番地8 1番8 居宅 木造亜鉛メッキ鋼板ぶき2階建 1階 56.19㎡ 2階 33.82㎡ 延 90.01㎡	本建物にポーチがある。
番号	特 記 事 項		
1	境界石は2箇所確認することができた。これを基点とした簡易計測及び周囲の概況等から、概ね公図どおりと推測されるものの、本土地の土地境界線の確定に当たっては専門家による調査を要するものである。 対象土地については、現地調査及び土地全部事項証明書による過去の履歴調査等の結果、土壌汚染の可能性は確認できなかった。ただし、評価人としての調査は限界があるため、詳細については専門家による調査を要するものである。

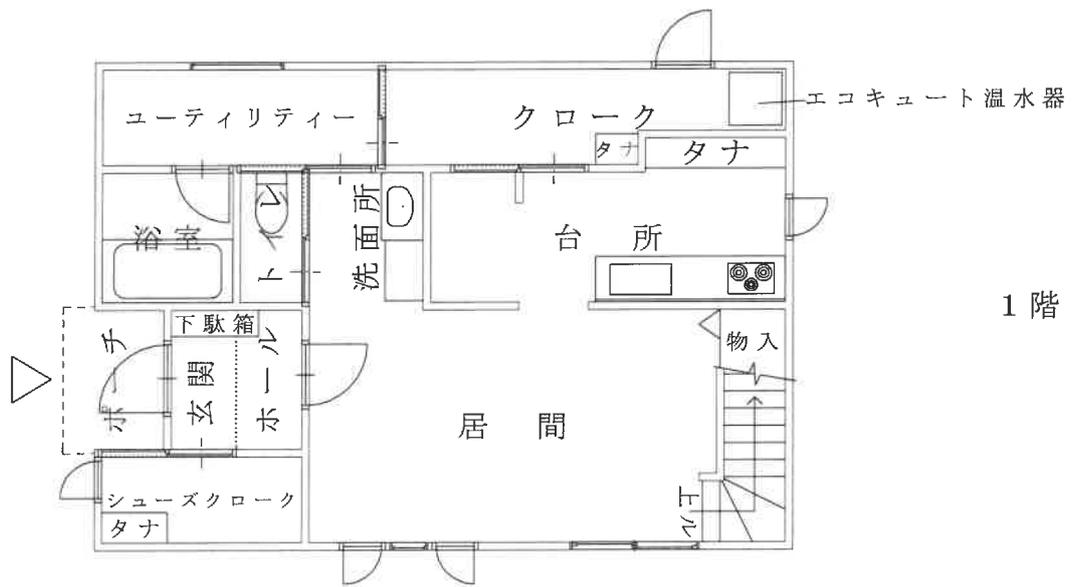
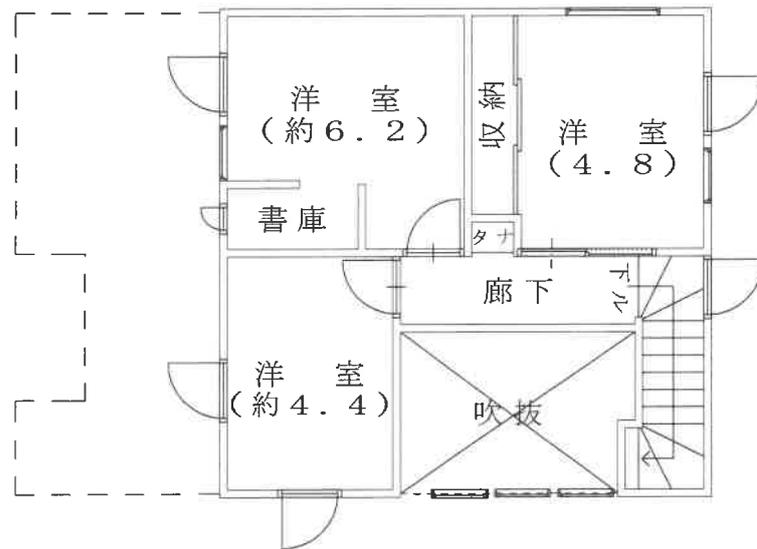
建物間取図

区 分	主である建物	
建築時期及び経済的残存耐用年数	建築年月日(登記記載)	令和 4 年 3 月 9 日 新築
	経 過 年 数	4 年
	経済的残存耐用年数	21 年
仕 様	構 造	木造
	屋 根	長尺カラートタン
	外 壁	サイディング張り
	内 壁	ビニールクロス等
	天 井	ビニールクロス等
	床	フローリング、長尺シート等
	設 備 そ の 他	電気、給排水、給湯設備等 特にない
床面積(現況)	1階:56.19㎡、2階:33.82㎡、延90.01㎡	
現況用途等	階 層	2階建
	現況用途	居宅
	間 取 り	3LDK(別添建物間取図のとおり)
品 等	普通	
保守管理の状態	新築後約4年を経過した建物は概ね経年相応の状態、浴室の扉に亀裂箇所があるほかは目立った損傷等は見られなかった。保守管理の状態は普通である。	
建物の利用状況	令和8年1月21日現在、建物所有者が住居として占有している。	
特 記 事 項	本建物にポーチがある。 本建物は建築確認申請はなされ、工事完了検査済証の交付を受けている。
