## 期 間 入 札 の 公 告

釧路地方裁判所帯広支部

# 現況調査報告書

# 評 価 書

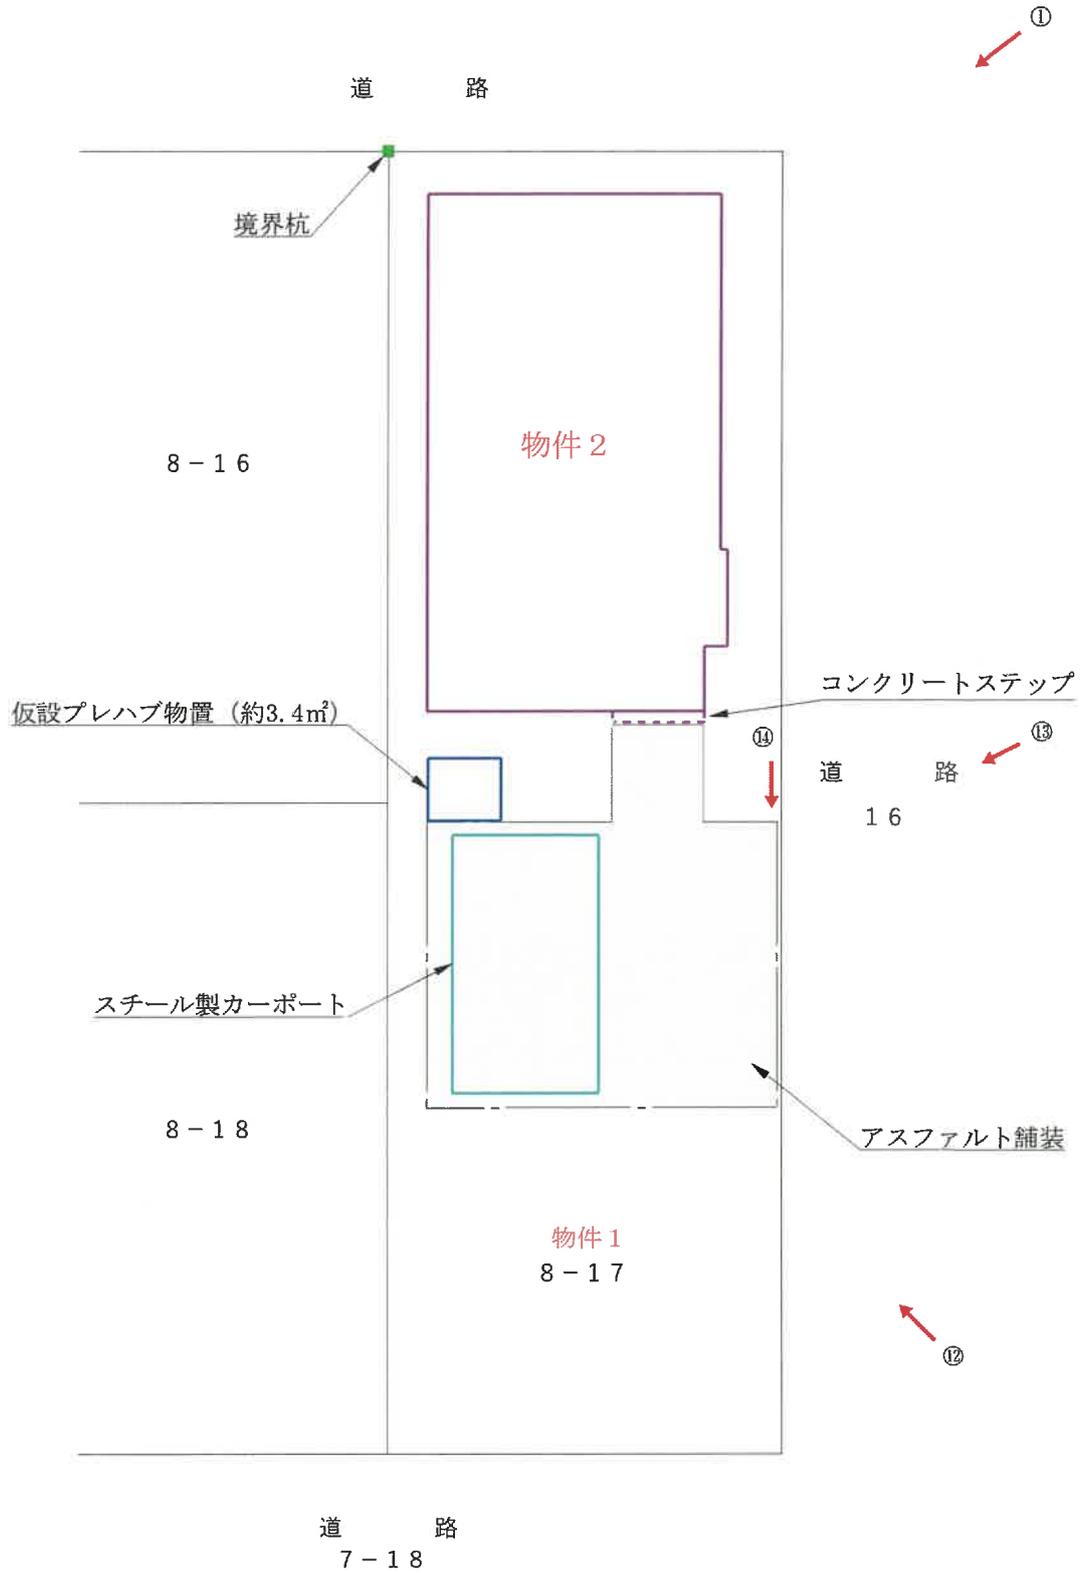
# 土地建物位置関係図

- 1 境界杭1箇所確認することができた。これを基点とした簡易計測及び周囲の概況等から、おおむね公図どおりと推測されるものの、本土地の範囲等の確定には専門家による測量を要する(土地建物位置関係図参照)。
- 2 北東側を除き、舗装町道に接している(土地建物位置関係図、写真①②④参照)。
- 3 おおむね平坦地である。各隣地とはほぼ等高に接面している(写真①②④参照)。
- 4 アスファルト舗装あり(土地建物位置関係図、写真②参照)。
- 5 スチール製カーポートあり(土地建物位置関係図、写真⑫⑬参照)。
- 6 南西側町道上に設置されている北海道電力ネットワーク株式会社所有の北電柱1本(支線2本及び架線)が本土地にはみ出している可能性あり(土地建物位置関係図、写真⑭参照)。

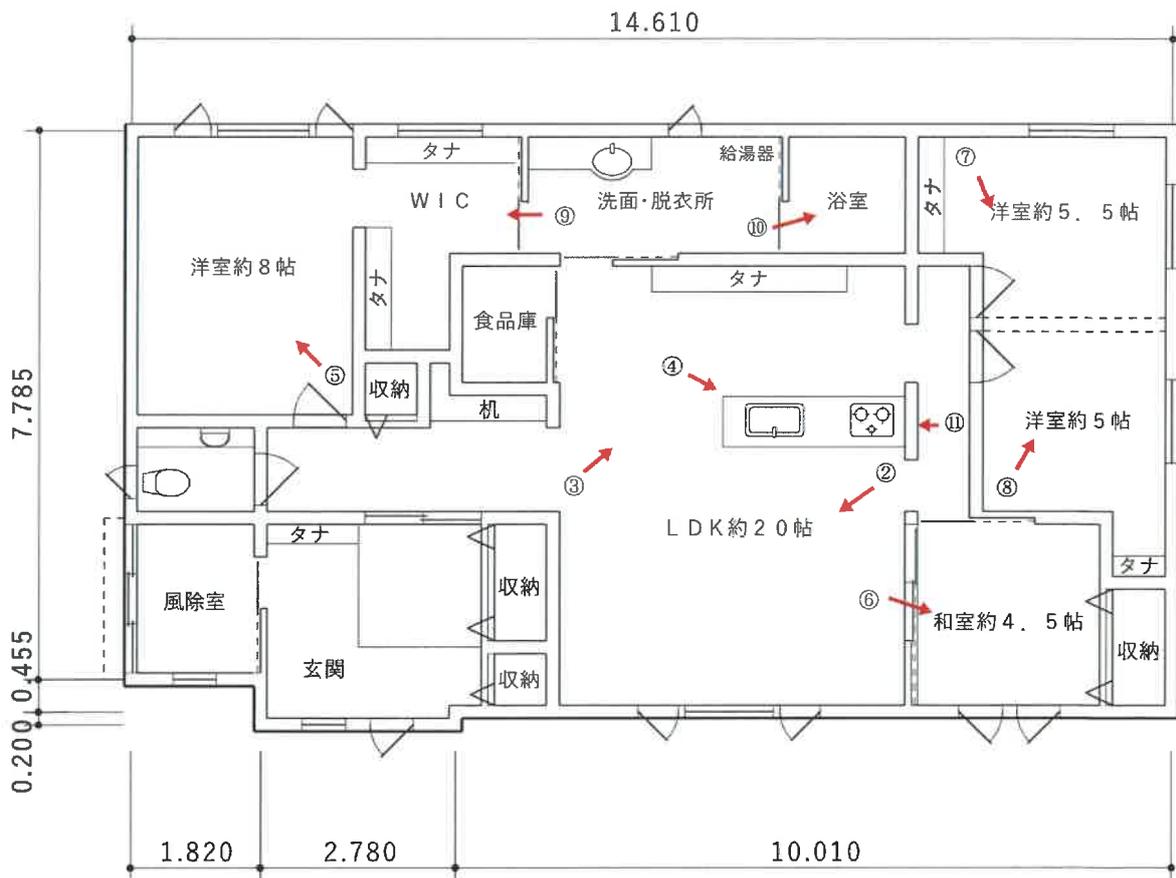
# 建物間取図

- 1 内外共に保守管理は経年相当(令和4年築)。
- 2 コンクリートステップあり(土地建物位置関係図、建物間取図、写真⑫参照)。
- 3 スチール製カーポートの屋根に太陽光発電システムあり(写真⑬参照)。
- 4 落書き箇所あり(写真⑩参照)。
- 5 仮設プレハブ物置(約3.40㎡)あり(土地建物位置関係図、写真⑫参照)。
