期間入札の公告

物件明細書

現況調査報告書

評 価 書

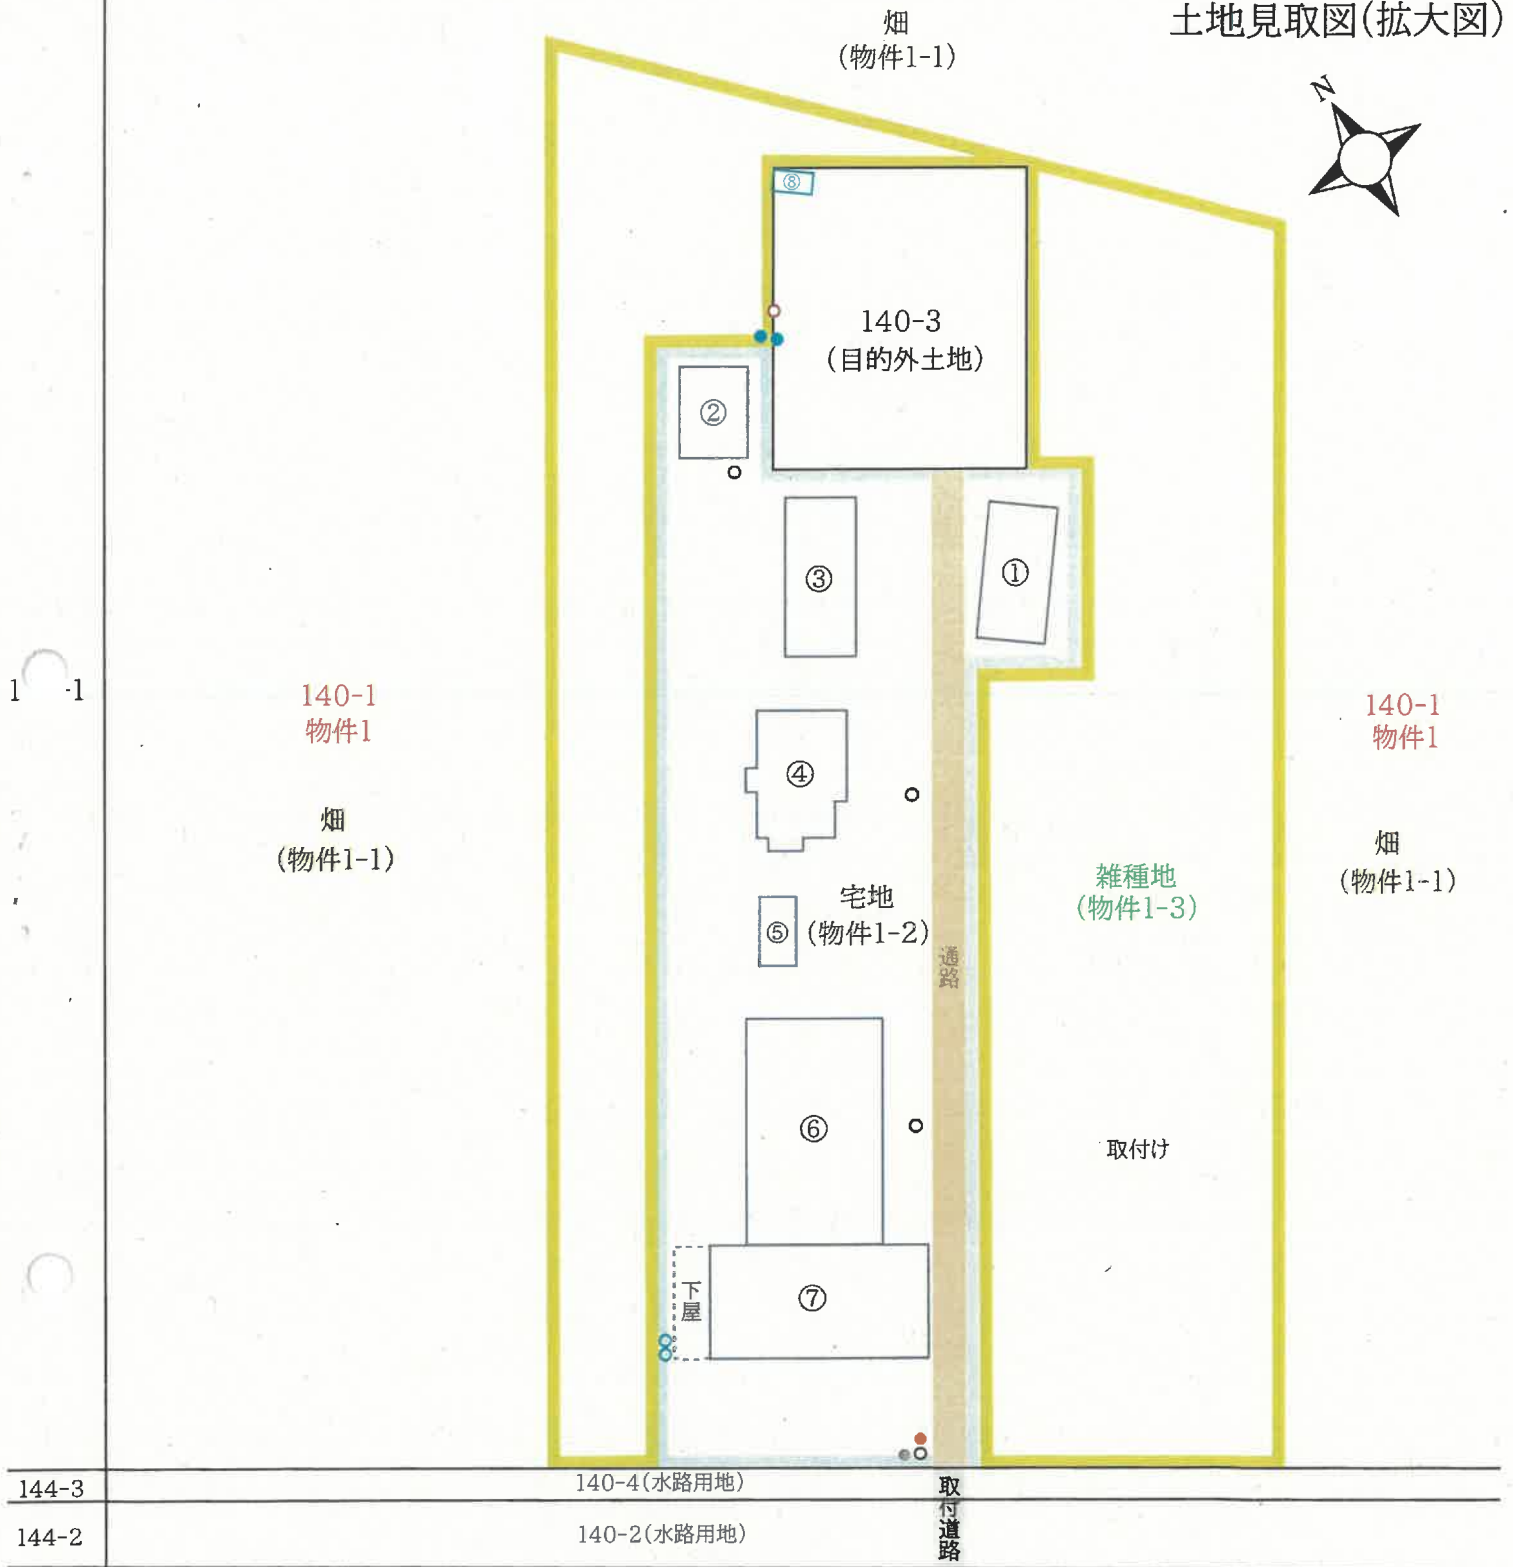
土地見取図(拡大図)

凡例	
①:木造亜鉛メッキ鋼板葺平家建倉庫(目的外)	○:北電柱
②:木造亜鉛メッキ鋼板葺平家建倉庫(目的外)	●:支柱(北電)
③:木造亜鉛メッキ鋼板葺平家建倉庫(目的外)	●:支柱(NTT)
④:木造亜鉛メッキ鋼板葺平家建倉庫(目的外)	○:マンホール
⑤:木造亜鉛メッキ鋼板葺平家建倉庫(目的外)	●:地下水汲上設備
⑥:軽量鉄骨造亜鉛メッキ鋼板葺平家建D型ハウス(目的外)	○:パンザーマスト
⑦:軽量鉄骨造亜鉛メッキ鋼板葺平家建倉庫(目的外)	■:雑種地
⑧:仮設スチール製物置(目的外)	□:宅地(目的外建物等の敷地)

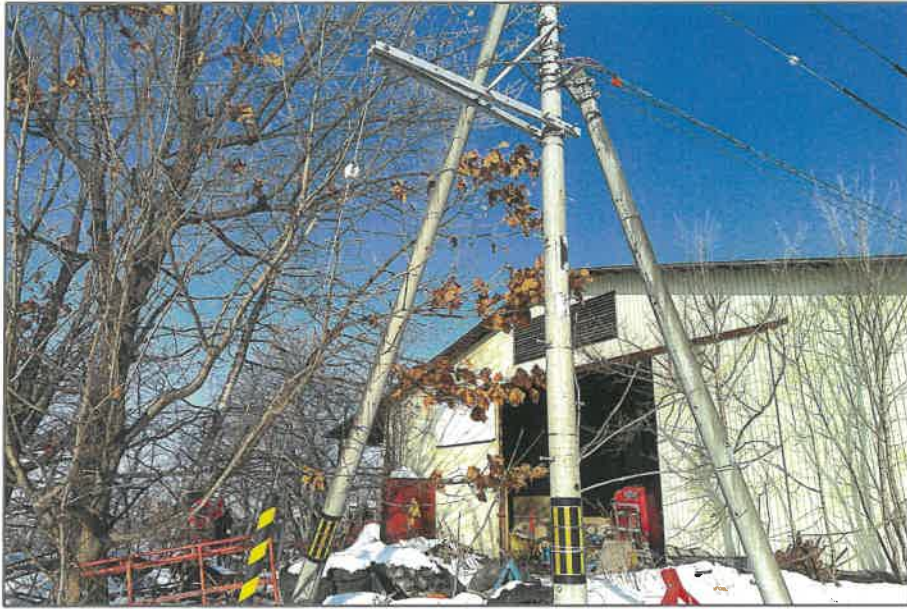
- 7 物件1宅地部分(拡大図参照)には、債務者所有の前記目的外の建物のほか、マンホール(2個)、農機具、古タイヤ、土管及び自動車等あり(写真①～⑩参照)。
- 8 雑種地部分(拡大図参照)には、雑草及び立木が繁茂している。農機具、ビニールハウスの骨組み等あり(写真⑪⑫参照)。
- 9 北海道電力ネットワーク株式会社所有の北電柱：本柱4本、支柱1本、支線3本あり(内訳は次のとおり)。

- (1) 本柱1本、支柱1本(拡大図、写真①参照)
 - (2) 本柱1本、支線1本(拡大図、写真②参照)
 - (3) 本柱1本、支線1本(拡大図、写真④参照)
 - (4) 本柱1本、支線1本(拡大図、写真⑦参照)
 契約内容は次のとおり。
 - ① 上記(1)
 - ア 設置承諾者 債務者
 - イ 設置年月日 平成11年10月21日

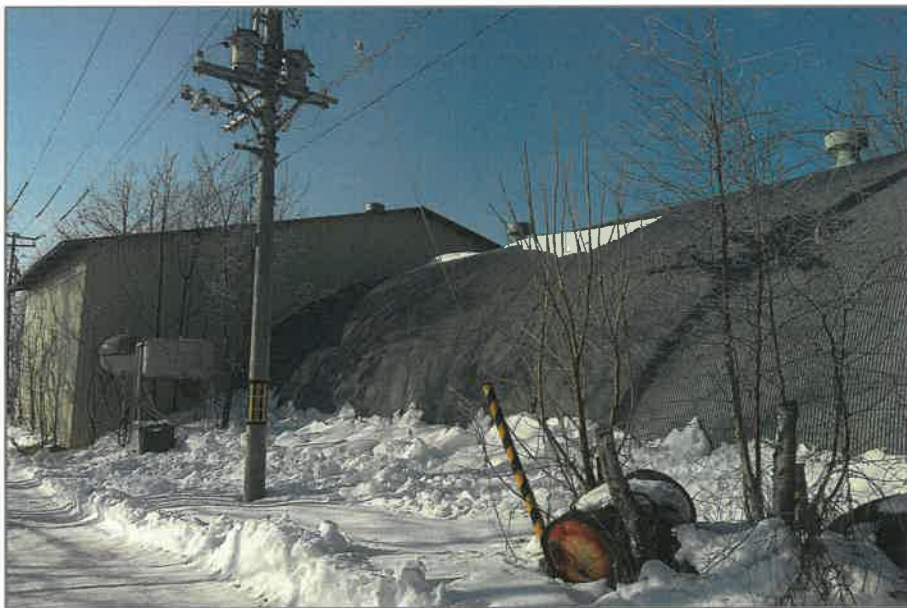
②

構 造	軽量鉄骨造亜鉛メッキ鋼板葺平家建
	床面積 (概略)	約194.40㎡
	所 有 者	<input checked="" type="checkbox"/> 土地所有者 <input type="checkbox"/> その他の者 () <input type="checkbox"/> 不明
	建 築 時 期	<input type="checkbox"/> 年ころ <input checked="" type="checkbox"/> 不明
	建 築 者	<input type="checkbox"/> 現所有者 <input type="checkbox"/> その他の者 () <input checked="" type="checkbox"/> 不明
	その他の事項	拡大図⑥ (写真②③)。

- 12 現在、物件1と目的外土地(140番3)の所有者はいずれも債務者である。第三者が物件1を所有することとなった場合、同目的外土地(140番3)は無道路地となるため、物件1宅地の通路部分(拡大図参照)に、同目的外土地(140番3)から公道に至るための通行権が発生するものと思料する(写真②⑥参照)。

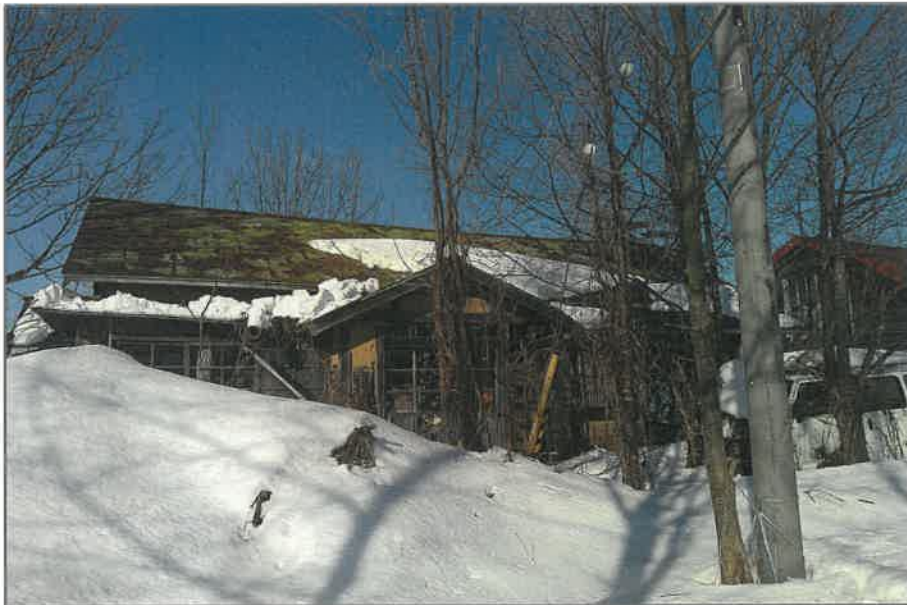
④

構 造	木造亜鉛メッキ鋼板葺平家建
	床面積 (概略)	約72.90㎡
	所 有 者	<input checked="" type="checkbox"/> 土地所有者 <input type="checkbox"/> その他の者 () <input type="checkbox"/> 不明
	建 築 時 期	<input checked="" type="checkbox"/> 昭和24年ころ <input type="checkbox"/> 不明
	建 築 者	<input type="checkbox"/> 現所有者 <input type="checkbox"/> その他の者 () <input checked="" type="checkbox"/> 不明
	その他の事項	1 拡大図④ (写真④)。 2 建築時期は固定資産名寄帳兼課税台帳を参考とした。

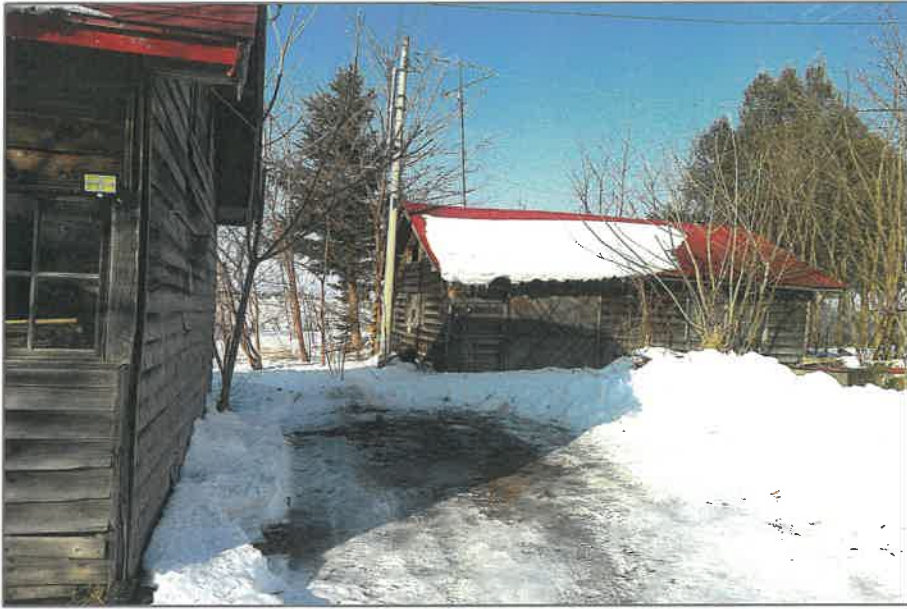
⑦

構 造	木造亜鉛メッキ鋼板葺平家建
	床面積 (概略)	約38.88㎡
	所 有 者	<input checked="" type="checkbox"/> 土地所有者 <input type="checkbox"/> その他の者 () <input type="checkbox"/> 不明
	建 築 時 期	<input checked="" type="checkbox"/> 昭和38年ころ <input type="checkbox"/> 不明
	建 築 者	<input type="checkbox"/> 現所有者 <input type="checkbox"/> その他の者 () <input checked="" type="checkbox"/> 不明
	その他の事項	1 拡大図② (写真⑦)。 2 建築時期は固定資産名寄帳兼課税台帳を参考とした。

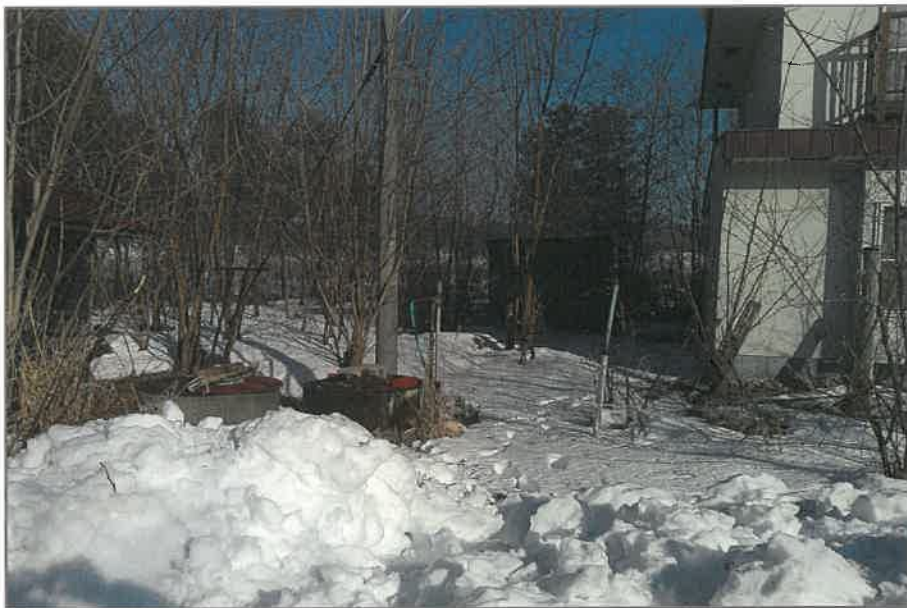
⑧

- 10 株式会社エヌ・ティ・ティエムイー所有のNTT柱：支柱1本あり(拡大図参照)。
 - (1) 設置承諾者 債務者
 - (2) 設置年月日 平成8年2月21日
 - (3) 契約期間 平成8年2月21日から定めなし。自動更新
 - (4) 地 代 無償
- 11 債務者所有の目的外土地(140番3)に設置されている、仮設スチール製物置(約4.86㎡)、地下水汲上設備及びパンザーマストが物件1にはみ出している可能性が高い(拡大図、写真⑧参照)。

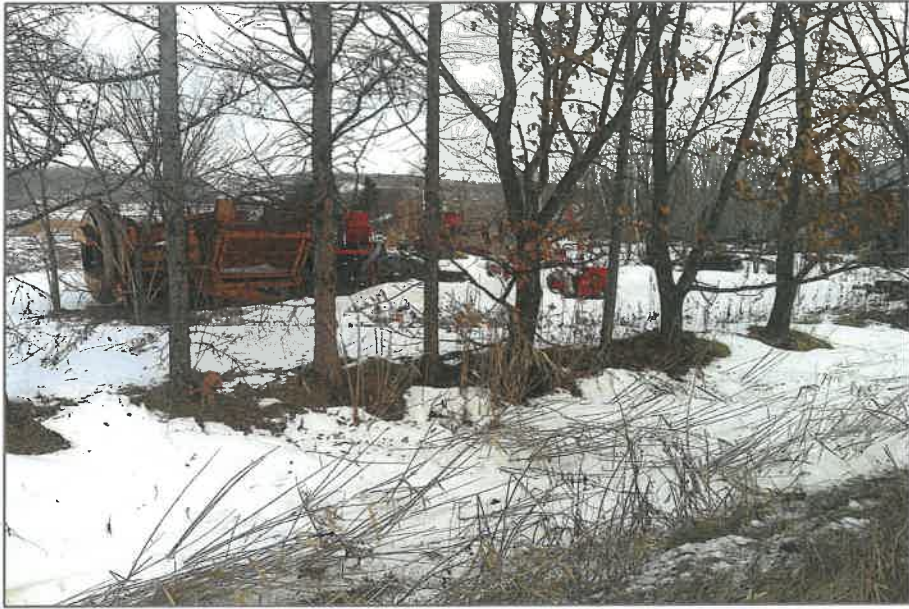
⑨

- 4 町道西仙美里東2線道路に至るため、町有地(地番140番2及び140番4)を利用している(各見取図参照)。
- 5 物件1現況畑部分並びに物件2及び物件3は荒廃化しており、雑草が繁茂する中、一部立木あり(写真⑬～⑱参照)。
- 6 物件1畑部分(拡大図参照)の一部には、農機具及び土管等あり(写真⑨参照)。
