期 間 入 札 の 公 告

釧路地方裁判所帯広支部

# 現況調査報告書

# 評 価 書

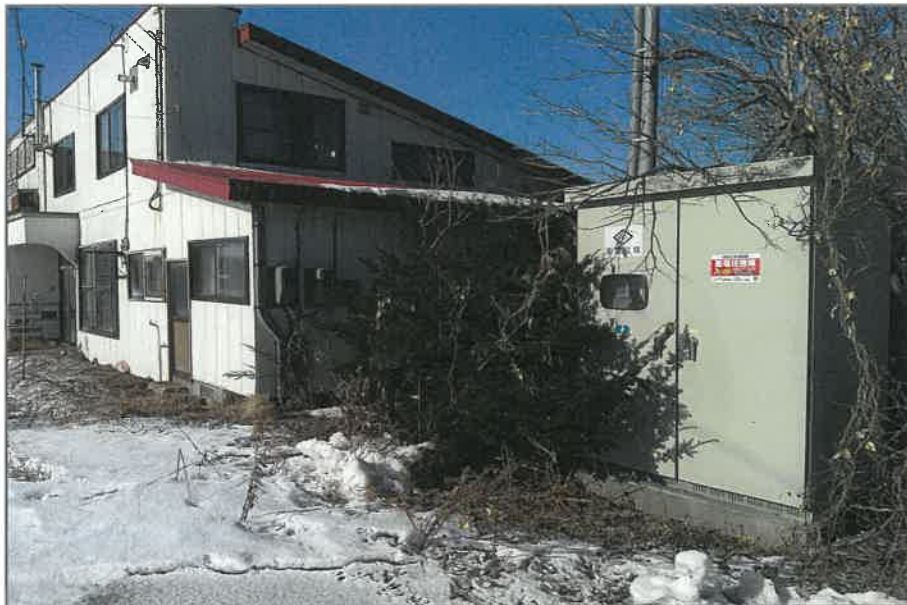
⑧

- 1 内外共に保守管理は劣る (昭和43年築)。
- 2 増築あり (物件3の建物間取図、同現況各階平面図参照)。
- 3 残置物あり (写真⑬～⑭参照)。
- 4 機械器具一覧表の物件3に存する機械器具のとおり、工場抵当法2条機械器具あり (物件3の機械器具配置略図、機械器具写真①参照)。
- 5 次の附属建物あり (すべて未登記)。
  - (1) 附属符号① 種類:倉庫 構造:木造亜鉛メッキ鋼板葺平家建 床面積:約106.92㎡  
課税台帳上の建築年月:昭和51年3月  
(土地建物位置関係図、建物間取図 (物件3の附属建物符号①)、現況各階平面図 (同)、写真⑦⑳㉑㉒参照)。  
天井に破損箇所あり (写真㉓参照)。
  - (2) 附属符号② 種類:倉庫 構造:木造亜鉛メッキ鋼板葺平家建 床面積:約81.00㎡  
課税台帳上の建築年月:昭和53年12月  
(土地建物位置関係図、建物間取図 (物件3の附属建物符号②)、現況各階平面図 (同)、写真⑥㉔㉕㉖参照)。  
天井に破損箇所あり (写真㉗参照)。
  - (3) 附属符号③ 種類:事務所 構造:木造亜鉛メッキ鋼板葺平家建 床面積:約55.89㎡  
課税台帳上の建築年月:平成6年11月  
(土地建物位置関係図、建物間取図 (物件3の附属建物符号③)、現況各階平面図 (同)、写真⑤㉘㉙参照)。  
所有者の陳述によると、本建物には地下がある旨の陳述があったが、1階の床が塞がれており、地下部分を確認することができなかつたので、床面積については、1階部分のみの面積を記載した。
- 6 キュービクル (約1.50㎡) あり (土地建物位置関係図、写真⑧参照)。
- 7 仮設木製物置 (約6.30㎡) あり (土地建物位置関係図、写真⑨㉚参照)。

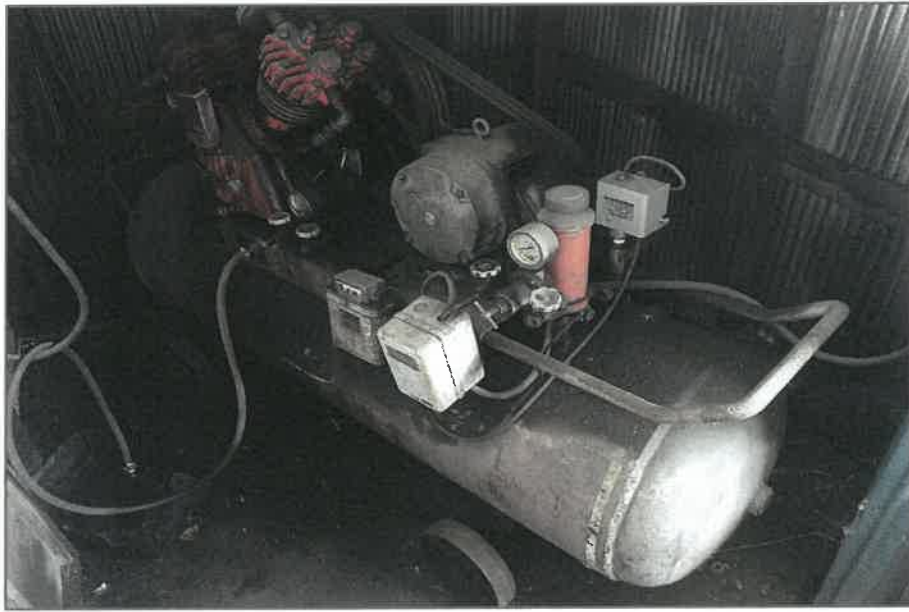
機械器具  
エアークンプレッサー(大型用) ③

関係人の陳述等	
陳述者 (当事者等との関係)	陳述内容等
■北海道十勝浦幌町商工会担当者	1 私と所有者は、お互いのことをよく知る間柄です。 2 所有者の住所は、貴職が把握している住所（当事者目録記載の住所）とは異なります。所有者の現住所はAです。 3 所有者と連絡を取り、貴職が所有者と面談できるよう、手配しておきます。 <div style="text-align: right;">以上</div>
■浦幌町役場資産税課担当者	本建物の家屋平面図は保管していません。 <div style="text-align: right;">以上</div>
■所有者	1 和光自動車商会（和光自動車整備工場）は、私が個人で営んでいた自動車整備工場の屋号です。 2 物件3及び物件4の建物内に存在する、動産類については、以下のとおりです。 (1) 物件4の建物内には、知人の動産類を預かり保管している動産類があります。同動産類については、本年4月までに、すべて搬出することを約します。 (2) 物件3及び4に存在する、上記(1)以外の動産類は、すべて私の所有物です。必要な動産類は、本年4月までに、すべて搬出します。以降、同建物内に残存するすべての動産類については、買受人において処分して下さい。 3 本土地上に存在する、未登記建物（物件3の付属建物符号①②③）の所有者は、すべて私です。同建物内に存在する、すべての動産類は、すべて私の所有物です。これら動産類は、すべて不要な物なので、買受人において処分して下さい。 4 未登記建物付属符号③は、平成6年に既存建物を曳家のうえ、現在地に移築しました。同建物には地下があります。 5 本土地上に存在する、スチール製フェンス、キュービクル、スチール製簡易ポール、仮設木製物置、スチール製看板、コンクリート製自営柱は、すべて私の所有物です。 6 本土地上に存在する動産類は、すべて不要な物なので、買受人において処分して下さい。 7 本土地上に存在するすべての建物には、複数の増築箇所がありますが、増築時期等は、正確な把握はしていません。 8 エアコンプレッサー（大型用）（機械器具一覧表③）は、故障しています。 <div style="text-align: right;">以上</div>

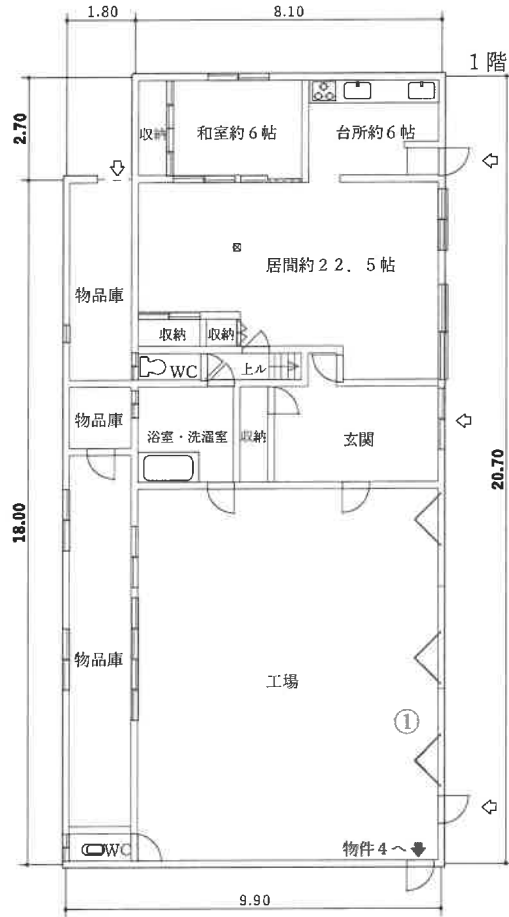
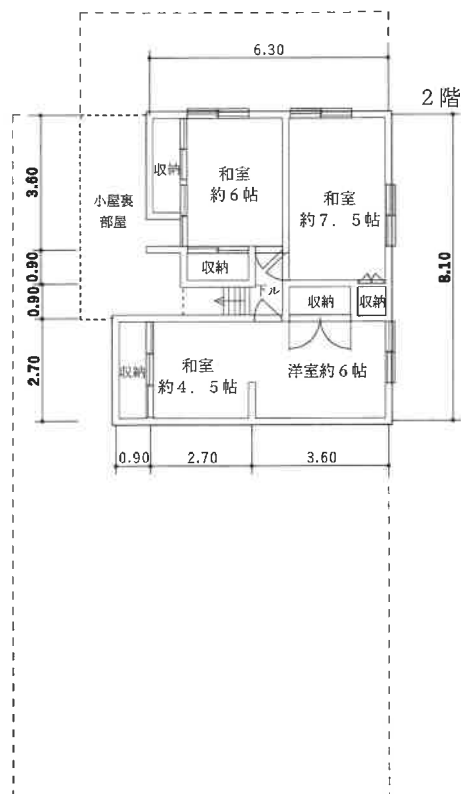
# 機械器具配置略図

物件 3 に 存 する 機 械 器 具						
種 類 ・ 品 名	製 造 者	型 式	製 造 番 号	製 造 年 月 日	数 量	機 械 器 具 配 置 略 図
タイヤチェンジャー	東洋精器工業㈱	PITECONO MY-3	-	不明	1台	①
