## 期 間 入 札 の 公 告

# 現況調査報告書

## (物件 5、6)

# 評 価 書

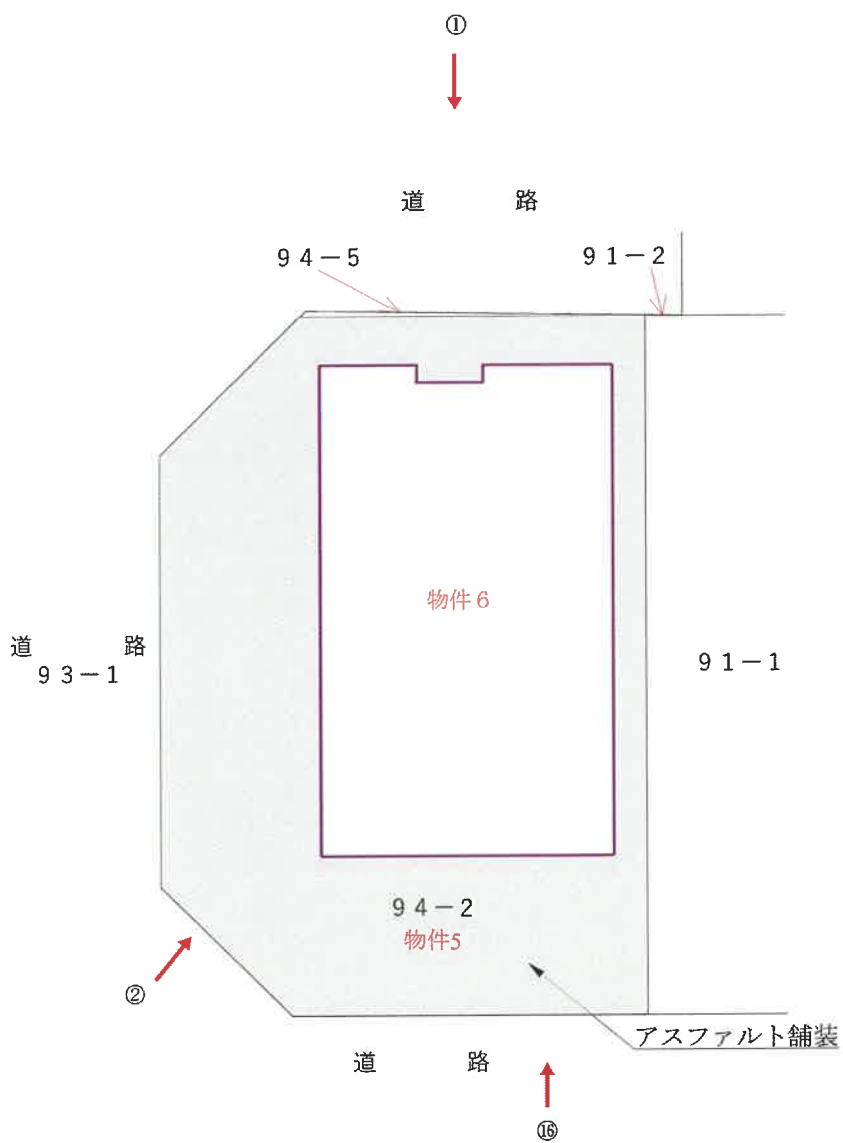
# 土地建物位置関係図

- 1 積雪状態のため、一部境界周辺箇所を除雪し、境界標等の有無を調査したが、本土地の境界標等は確認できなかった。公図、地積測量図、周囲の状況及び簡易計測により照合すると、おおむね公図どおりと推測されるものの、本土地の範囲等の確定には専門家による測量を要する(土地建物位置関係図参照)。
- 2 北側が舗装道道、南側及び西側が舗装町道に接している(土地建物位置関係図、写真①参照)。
- 3 おおむね平坦地である。各隣地とはほぼ等高に接面している(写真①②参照)。
- 4 アスファルト舗装あり(土地建物位置関係図参照)。
- 5 北側隣地(地番94番5)の土地所有者は、北海道である(土地建物位置関係図参照)。

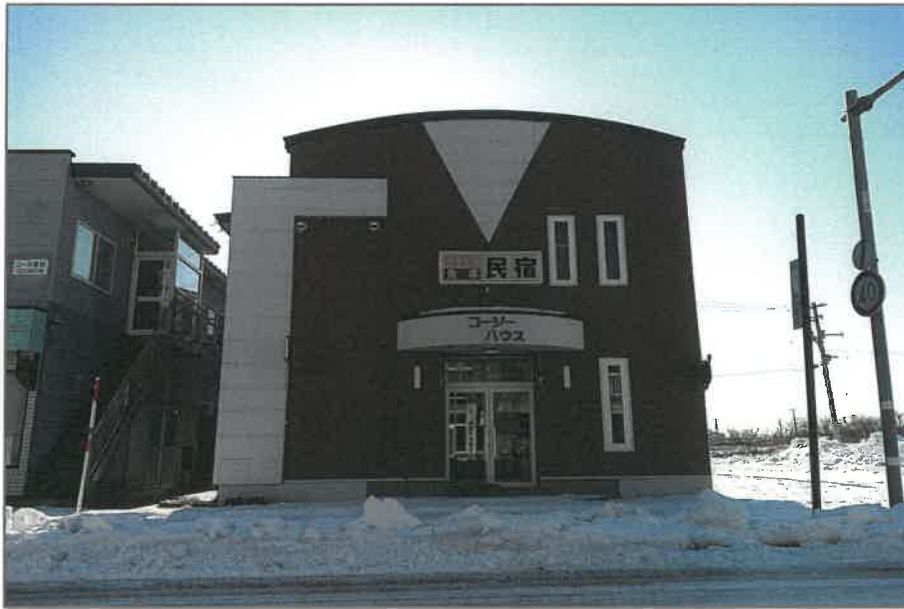
①

- 1 内外共に保守管理はやや劣る(昭和57年築、平成10年増築)(増築部分写真①⑯参照)。
- 2 残置物あり(建物内部写真参照)。
- 3 西側看板に劣化あり(写真②参照)。
- 4 窓のノブに破損箇所あり(写真⑧参照)。
- 5 窓ガラスに破損箇所あり(写真⑨参照)。
- 6 地下1階は、水没していたので、内部まで確認することができなかった(写真⑤参照)。
