期間入札の公告

- 1 所 在 十勝郡浦幌町字本町
地 番 76番1
地 目 宅地
地 積 417.43平方メートル
所有者 A
- 2 所 在 十勝郡浦幌町字本町
地 番 77番1
地 目 宅地
地 積 417.41平方メートル
所有者 A
- 3 所 在 十勝郡浦幌町字本町
地 番 78番1
地 目 宅地
地 積 417.43平方メートル
所有者 A
- 4 所 在 十勝郡浦幌町字本町 78番地1、77番地1
家屋 番号 78番1
種 類 遊技場
構 造 鉄骨造亜鉛メッキ鋼板葺平家建
床 面 積 452.25平方メートル

現況調査報告書

評価書

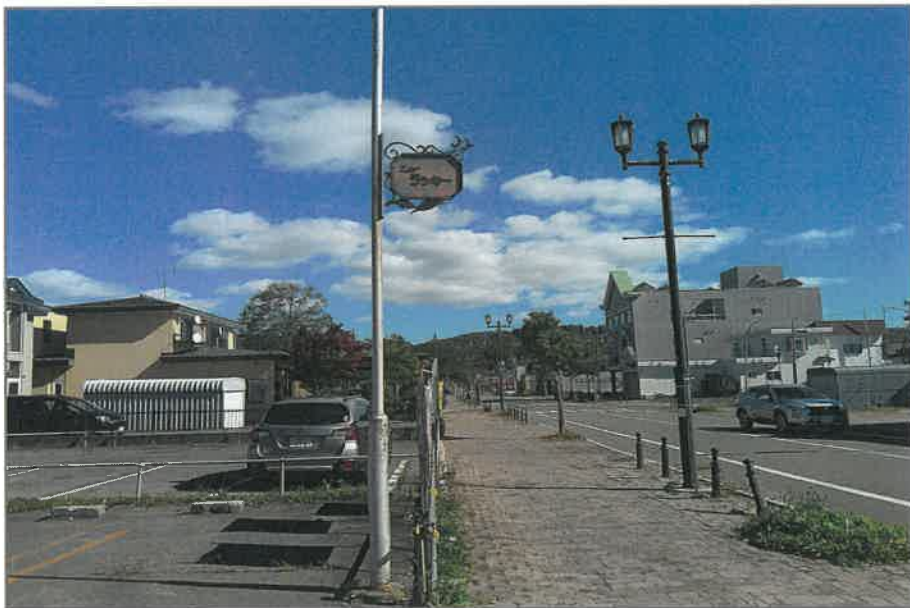
⑱

- 1 本土地においては、境界石を1箇所のみ確認することができた。南東側隣地(地番75番2)のさらに東側隣地(地番74番1)南東角に境界石が設置されていた。これら2個の境界石を基点とした簡易計測及び周囲の概況等から、おおむね公図どおりと推測されるものの、本土地の範囲等の確定には専門家による測量を要する(土地建物位置関係図参照)。
- 2 南側が舗装道道に接している(土地建物位置関係図、写真①②⑱参照)。
- 3 おおむね平坦地である。各隣地とはほぼ等高に接面している(写真①②⑲⑳参照)。
- 4 アスファルト舗装あり(土地建物位置関係図、写真①②⑳㉑㉒㉓㉔参照)。
- 5 上記2の南側の道路(道道)について、次のとおり補足する。
 - (1) 土地建物位置関係図に表示されていないが、公図によると、本土地南側隣地に次の地番の土地(76番2[18.92㎡]、77番2[18.94㎡]、78番2[18.92㎡])が存在する。
 - (2) 上記(1)の各土地は、いずれも北海道が所有する宅地である。
 - (3) 評価人による、十勝総合振興局帯広建設管理部維持管理課に対する調査によると、上記(1)の各土地は、いずれも道道の道路敷地であることが確認されている。

- 1 スチール製外灯2基あり。南側に設置されている同外灯の看板の一部が南側(地番76番2)道道の道路敷地にはみ出している可能性あり(土地建物位置関係図、写真⑱参照)。
- 2 スチール製単管フェンスあり。南側に設置されている同フェンスの一部が南東側隣地(地番75番2)にはみ出している(土地建物位置関係図、写真⑲参照)。
- 3 北東側隣地(地番75番1)土地所有者所有の木塀が本土地にはみ出している(写真⑲参照)。

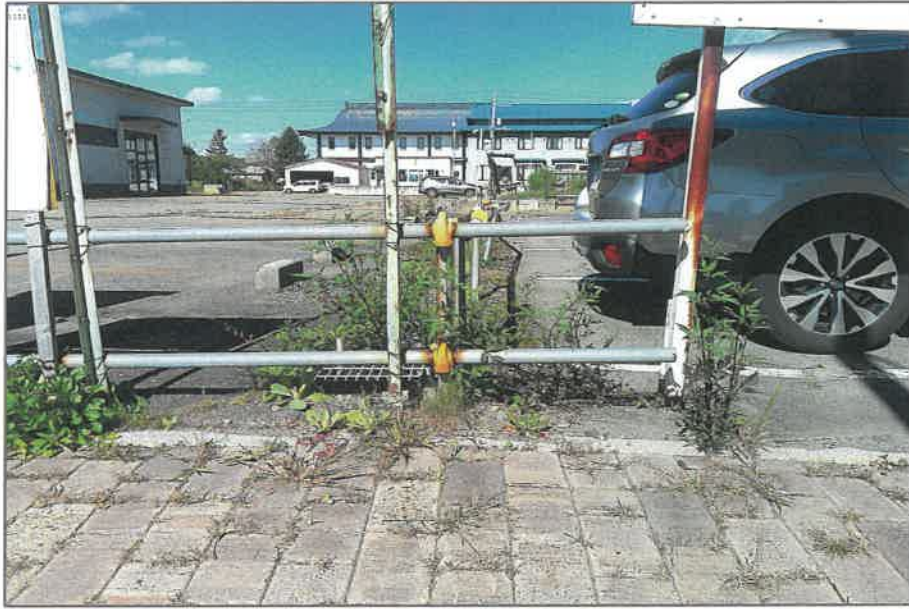
19

- 1 スチール製ネットフェンスあり(土地建物位置関係図、写真⑳参照)。
- 2 コンクリート製引込柱あり(土地建物位置関係図、写真⑲参照)。
- 3 西側隣地(地番100番)の樹木の枝が本土地にはみ出している(写真⑳参照)。

関係人の陳述等	
陳述者 (当事者等との関係)	陳述内容等
■北東側隣地（地番75番1）所有者	<p>1 私が所有する土地（地番75番1）に設置している木塀が、本土地物件1（地番76番1）に、はみ出していることは認識しています。</p> <p>2 上記1の木塀については、撤去を検討しています。今後、買受人から撤去の要請があった時は、速やかに撤去に応じる準備をしておきます。</p> <p style="text-align: right;">以上</p>
■西側隣地（地番100番）占有者 北海道十勝浦幌町商工会（以下「浦幌町商工会」という。）担当者	<p>1 Aとは交流があります。</p> <p>2 Bが、本土地建物の現状及び権利関係を把握しています。同人とも交流があります。</p> <p>3 現在、Aは貴職が把握している住所（住民票記載の住所）には、居住していません。</p> <p>4 Aは高齢であるので、Bと話をするほうが良いものと思料します。</p> <p>5 浦幌町商工会がある地番100番の土地は、浦幌町所有の土地なので、同土地南東側に植栽されている紅葉の木は、浦幌町所有の樹木です。同樹木の枝が本土地（地番78番1）に、はみ出していることは認識しています。浦幌町は森林の街なので、伐採する場合には、それなりの儀式等を要するので、不定期ではありますが、剪定作業で、本土地所有者に迷惑を掛けないよう努めています。</p> <p style="text-align: right;">以上</p>
■B	<p>1 私はAの息子です。現在、Aは帯広市内の老人ホームに入居しています。</p> <p>2 Aの代わりに負債を支払ったりしていたこともあり、本土地建物に関する現在の権利関係については、十分熟知していますので、Aの代理としての立場で回答します。</p> <p>3 本件競売手続について、協力します。本土地建物等に関する調査については、貴職において粛々と進めて下さい。</p> <p>4 本建物の立入調査については、私及びAは立ち会いすることができませんので、浦幌町商工会担当者に解錠を依頼して進めて下さい。</p> <p>5 本建物所有者は、本土地を利用するにあたり、賃料等の支払はしていませんでした。よって、本建物所有者の本土地利用権は使用貸借です。</p> <p>6 本建物について、建物改装歴はありません。</p> <p>7 本土地建物において、特段不具合の箇所はなかったものと思料します。</p> <p>8 本建物は3～4年前から空き家です。第三者に対する賃貸借等はありません。</p> <p>9 貴職からの架電内容については、Aに伝えておきます。</p> <p style="text-align: right;">以上</p>

■南東側隣地（地番75番2）所有者	<p>1 本土地物件1（地番76番1）に設置されているスチール製単管フェンスが、私が所有する土地（地番75番2）に、はみ出していることは認識しています。</p> <p>2 上記はみ出しによる土地利用について、金銭の授受等はありません。</p> <p>3 上記はみ出しの状態については、速やかに解消されることを切に願います。</p> <p style="text-align: right;">以上</p>
