## 期 間 入 札 の 公 告

現況調査報告書

釧路地方裁判所帯広支部  
執行官 大 丘 学

# 評価書

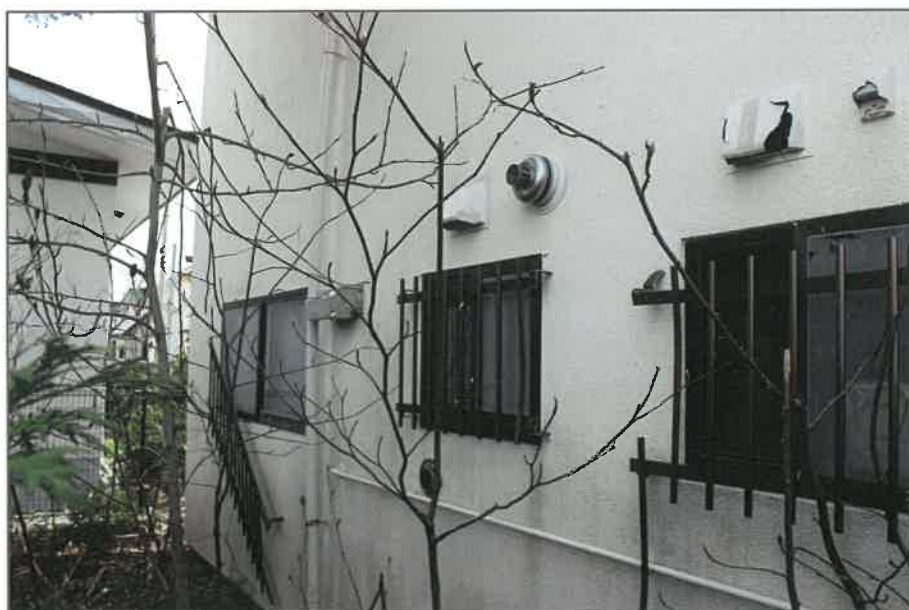
⑯

- 1 内外共に保守管理は経年相当（昭和５５年築）。
- 2 風除室あり（建物間取図、写真⑮参照）。
- 3 増築あり（建物間取図、写真⑨⑩⑮参照）。
- 4 外壁の再塗装及び室内の床面を中心に改装された形跡あり（外壁及び室内床面写真部分参照）。
- 5 台所の格子窓の格子に破損あり（写真⑯参照）。
- 6 換気口カバーに破損あり（写真⑯参照）。
- 7 仮設スチール製物置（約４．８４㎡）あり（土地建物位置関係図、写真⑪参照）。
- 8 本建物内及び仮設スチール製物置内に、それぞれ残置物あり（室内写真参照）。

| 区 分 | 主である建物 | |
|---|---|---|
| 保守管理の状態 | <p>○経年相応に老朽化した建物であり、物理的な劣化、型式の旧式化などの機能的な陳腐化が認められる。</p> <p>○時期は不明だが、過去に外壁の再塗装、室内の床面を中心に改装された形跡が窺えた。</p> <p>○台所の格子窓の格子が損傷している。</p> <p>○外壁用換気口カバーが損傷している。</p> <p>○室内は空き家の状態にあって全体的に清掃がなされていない。</p> | |

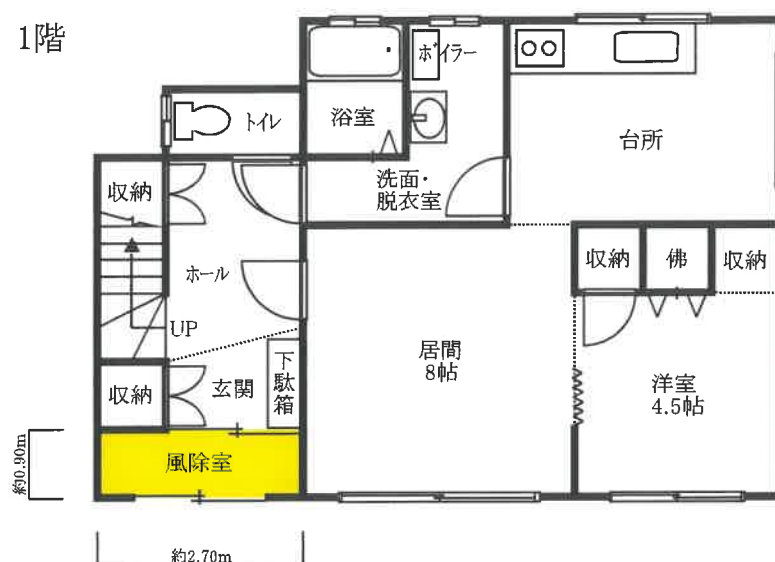
# 建物間取図

| 番号 | 所 在 等 | 登 記 | 現 況 |
|---|---|---|---|
| 2 | ○1階及び2階に未登記増築部分が認められ、現況床面積は上記のとおりである。 | | |

■ : 増築部分
