## 期 間 入 札 の 公 告

## 現況調査報告書

# 土地建物位置関係図

## 評 価 書

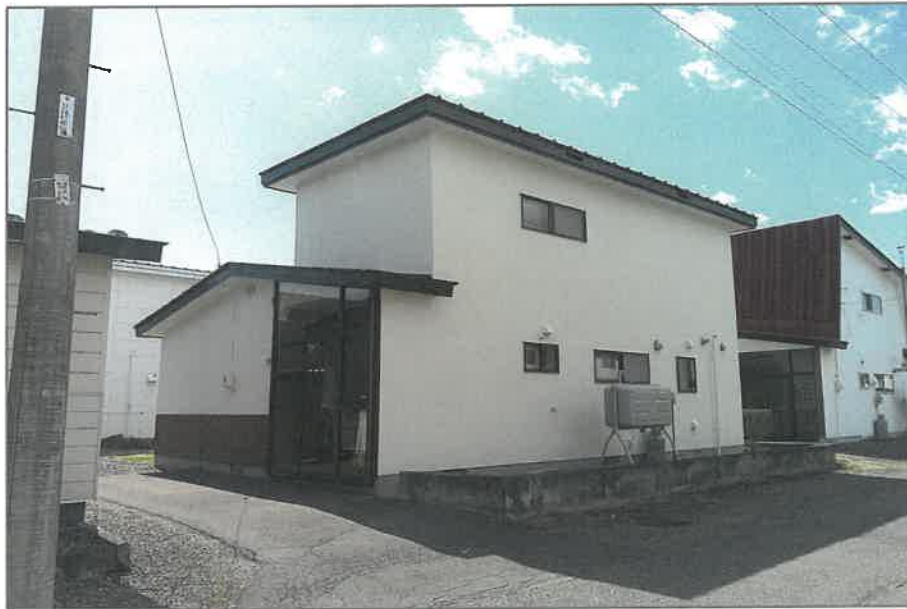
①

- 1 境界石は２箇所確認することができた。これを基点とした簡易計測及び周囲の概況等から、おおむね公図どおりと推測されるものの、本土地の範囲等の確定には専門家による測量を要する（土地建物位置関係図参照）。
- 2 北側が舗装市道に接している（土地建物位置関係図、写真①⑨参照）。
- 3 おおむね平坦地である。各隣地とはほぼ等高に接面している（写真①⑨参照）。
- 4 アスファルト舗装あり（土地建物位置関係図、写真①⑨参照）。
- 5 コンクリート製擁壁あり（土地建物位置関係図、写真①⑨参照）。
- 6 タイル敷きあり（土地建物位置関係図参照、写真⑩参照）。

- 1 内外共に保守管理は良好（昭和５６年築、年月日不詳増築）。
- 2 風除室あり（建物間取図、写真①⑨参照）。
- 3 仮設プレハブ物置２棟（約３．１２㎡〔西側〕）（約３．９０㎡〔南東側〕）あり（土地建物位置関係図、写真⑩⑪参照）。
