## 期 間 入 札 の 公 告

- 3 所 在 河西郡芽室町美生四線 1 3 番地 4 9  
家屋 番号 1 3 番 4 9  
種 類 居宅  
構 造 木造樹脂シートぶき平家建  
床 面 積 8 7 . 4 7 平方メートル

現況調査報告書

# 評 価 書

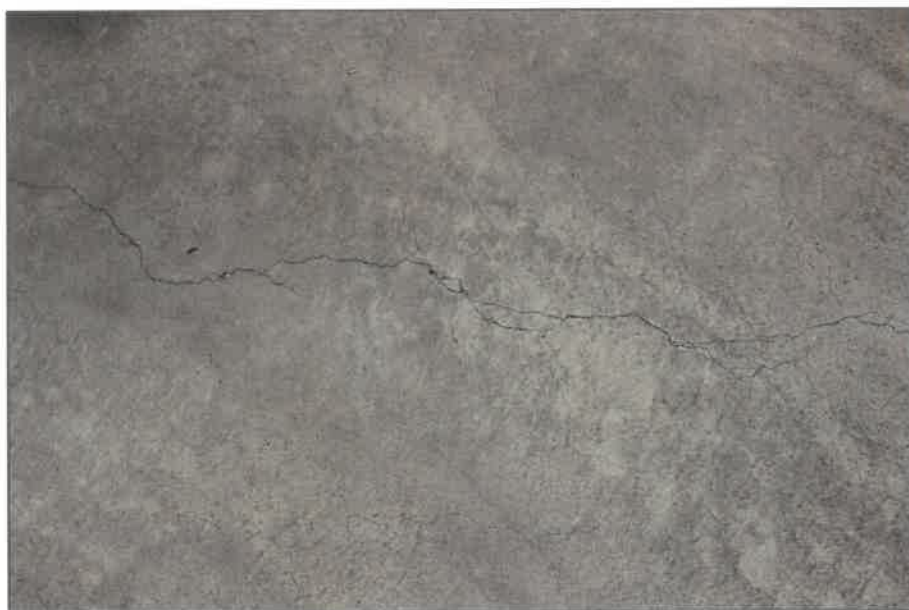
⑭

- 1 保守管理は、外部が経年相当、内部が良好（平成３０年築）。
- 2 ポーチあり（建物間取図、写真⑩参照）。
- 3 サンデッキあり（建物間取図、写真①参照）。
- 4 玄関ホール及び居間の床の一部にクラックあり（写真⑭参照）。
- 5 仮設木製物置（約３．２４㎡）あり（土地建物位置関係図、写真⑮参照）。

| 保守管理の状況 | 概ね普通程度の維持管理がなされており、コンクリート土間に数ヶ所のクラックが見られる以外、特段の物理的損耗は確認されなかった。 |

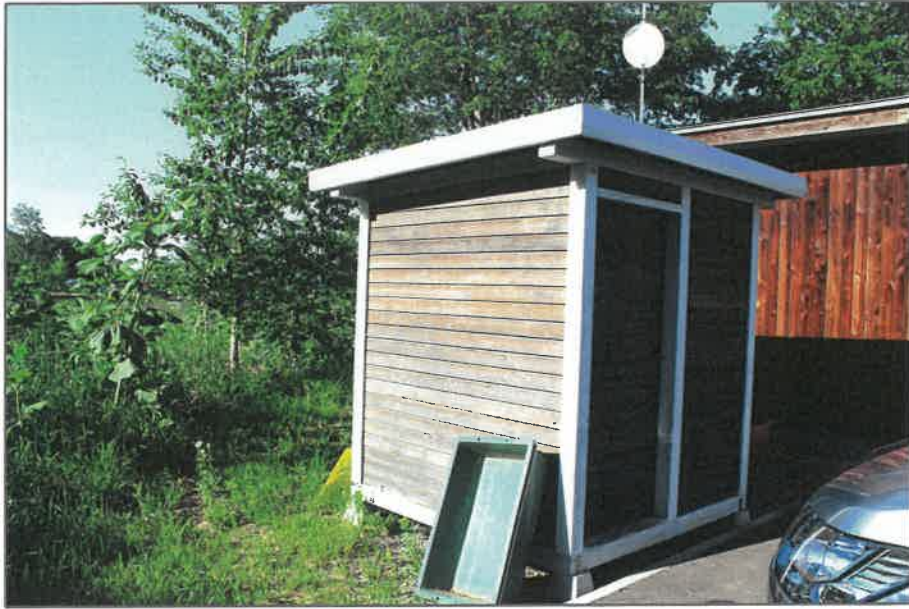
⑮

| 特 記 事 項 | <p>・建物の西側に仮設木製物置（約3.24 m<sup>2</sup>）がある。</p> <p>（別添「土地建物位置関係図」参照）。</p> |

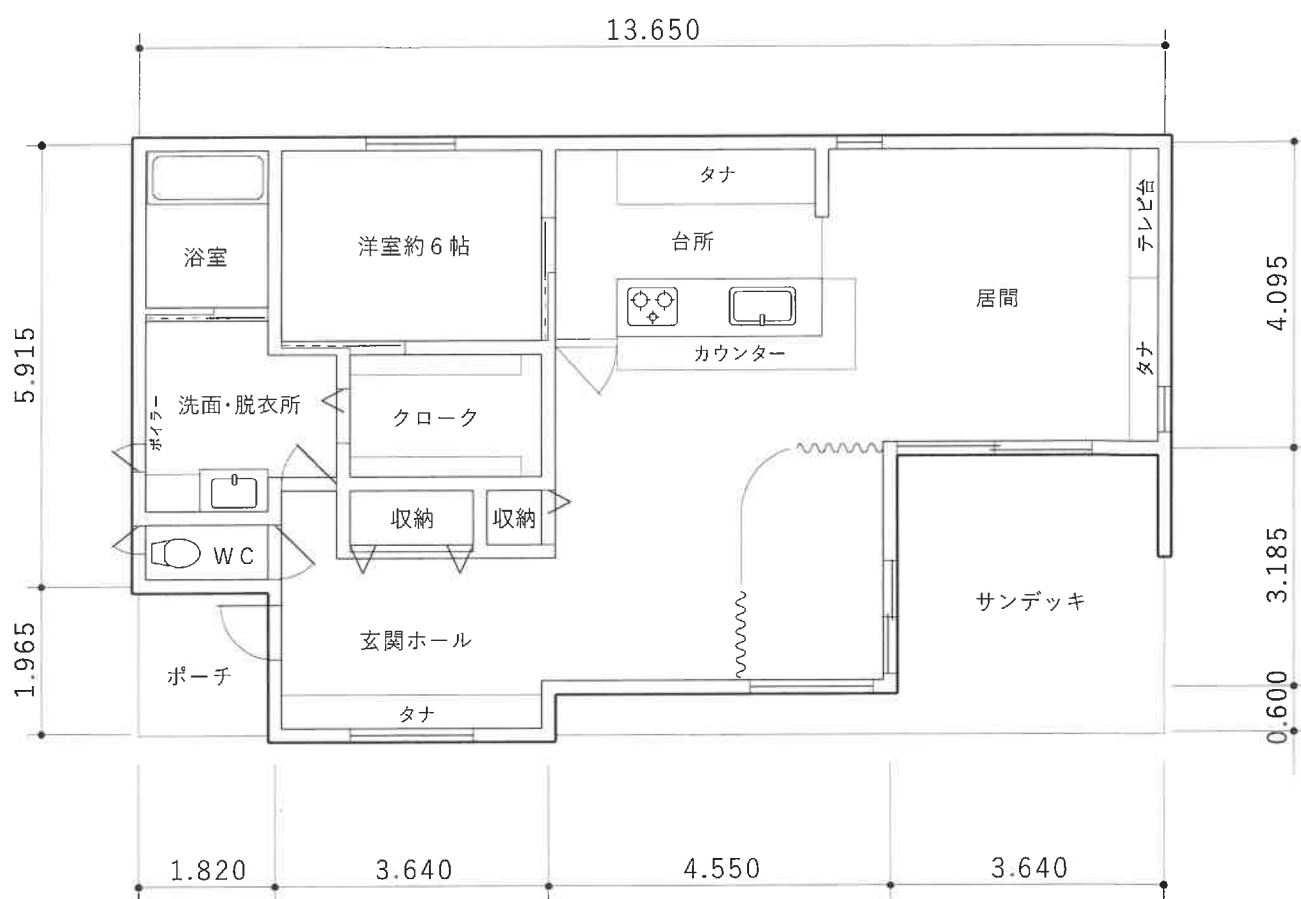
# 建物間取図

| 現況用途等 | <p>現況用途：居宅</p> <p>1LDK</p> <p>間 取 り：別添「建物間取図」の通り。</p> |
