## 期 間 入 札 の 公 告

## 現況調査報告書

所在 北見市北光292番18, 295番17

# 評 価 書

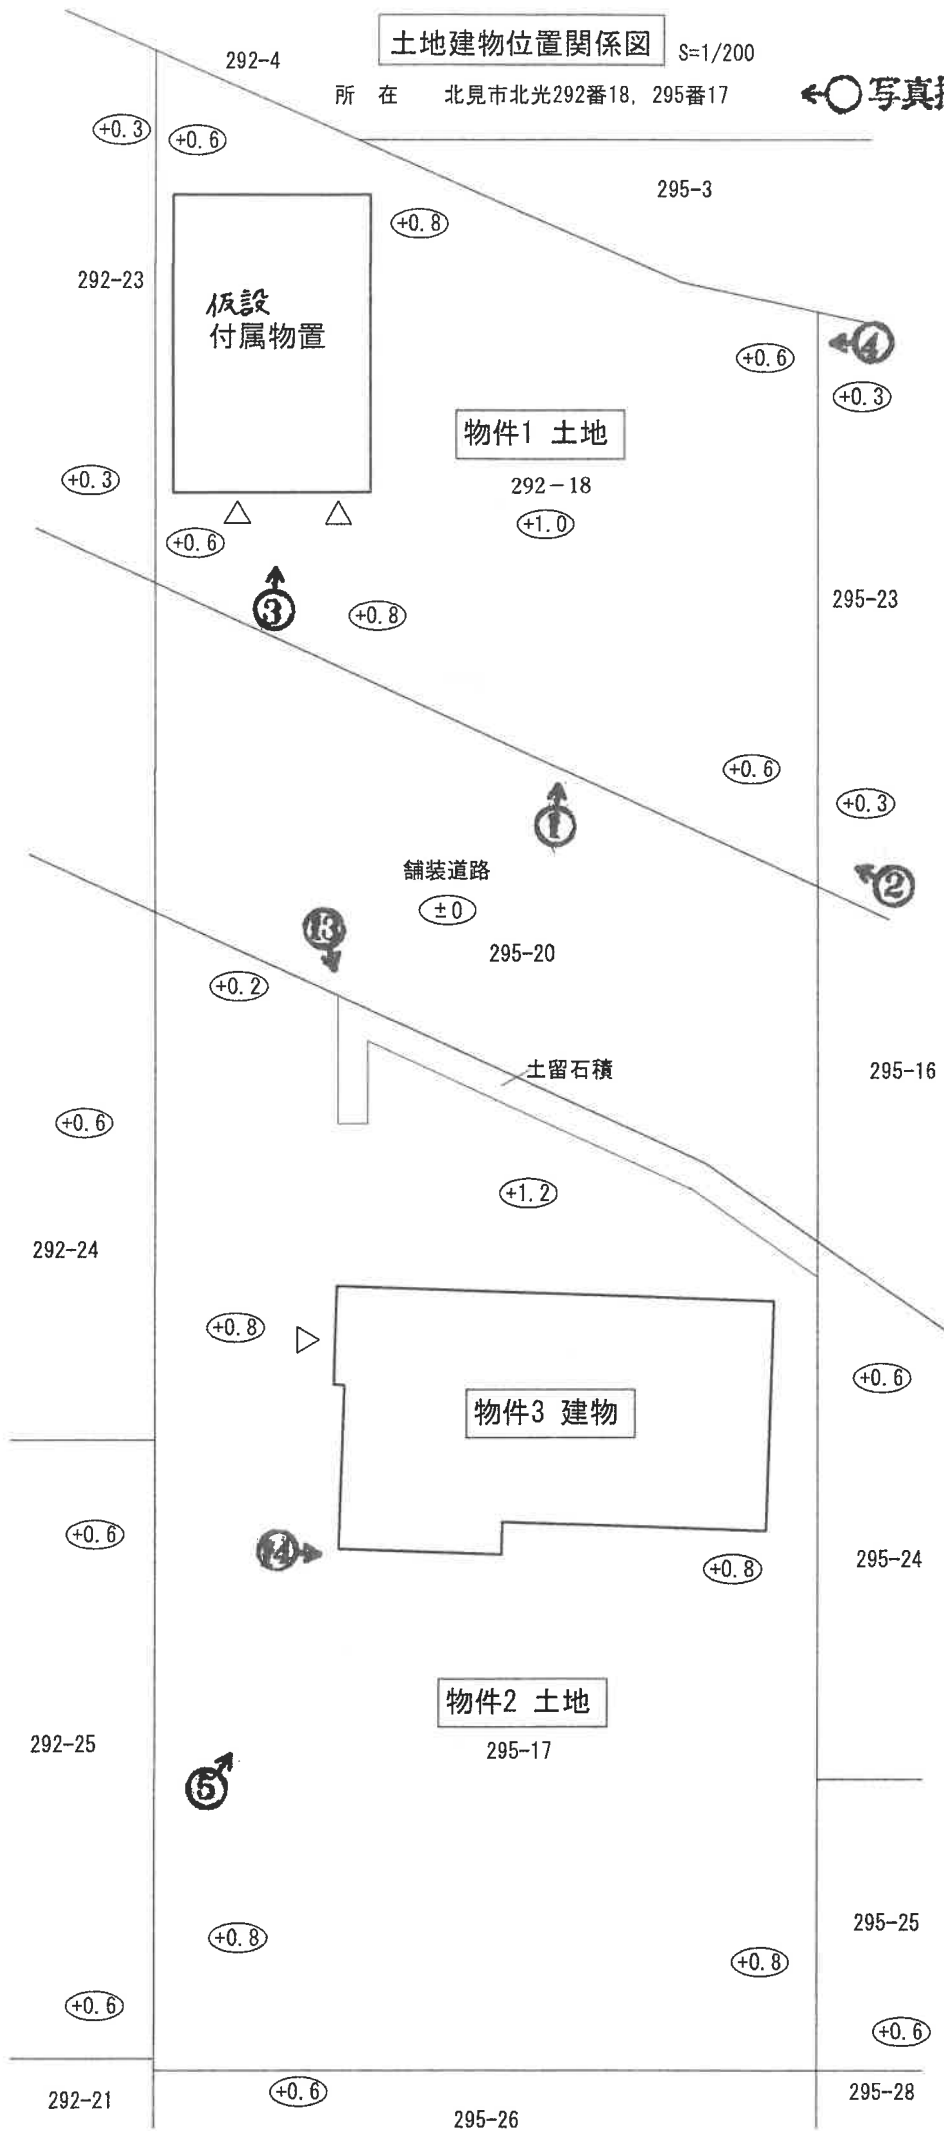
土地建物位置関係図 S=1/200

| 土地の利用状況及び隣接地の状況 | ① 土地の利用状況<br>未利用地、敷地内西端にある物件 3 建物の附属仮設物置の敷地に利用。(土地建物位置関係図参照)<br>② 隣地の状況 (土地建物位置関係図参照)<br>北東側 … 河川敷地 約 +0.6m<br>東側 … 事務所敷地 約 +0.3m<br>南西側 … 道路 約 +0.6～1.0m<br>西側 … 住宅敷地 約 +0.3m | |

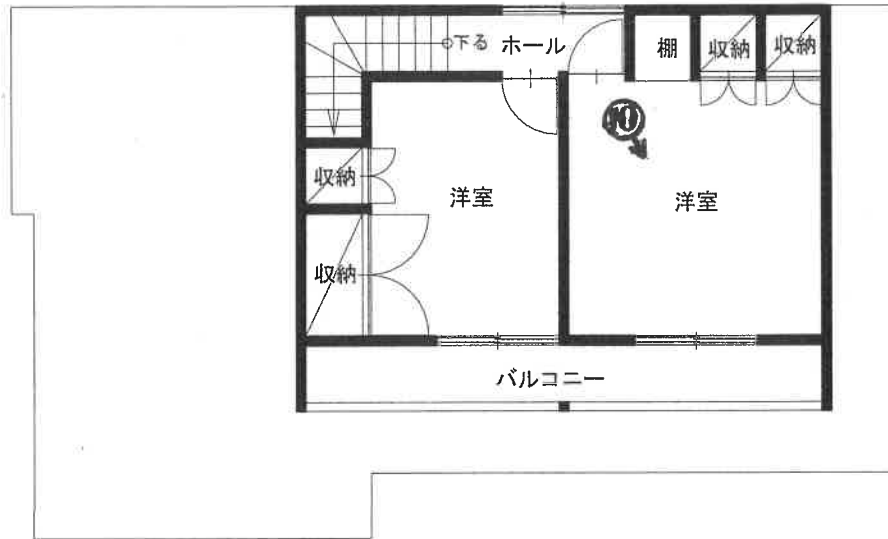
2階平面図 S=1/100

| 区分 | 主たる建物 |
|---|---|
| 現況用途等 | 階層 …2 階建<br>現況用途 …居宅<br>間取 …4LDK (建物間取図参照) |

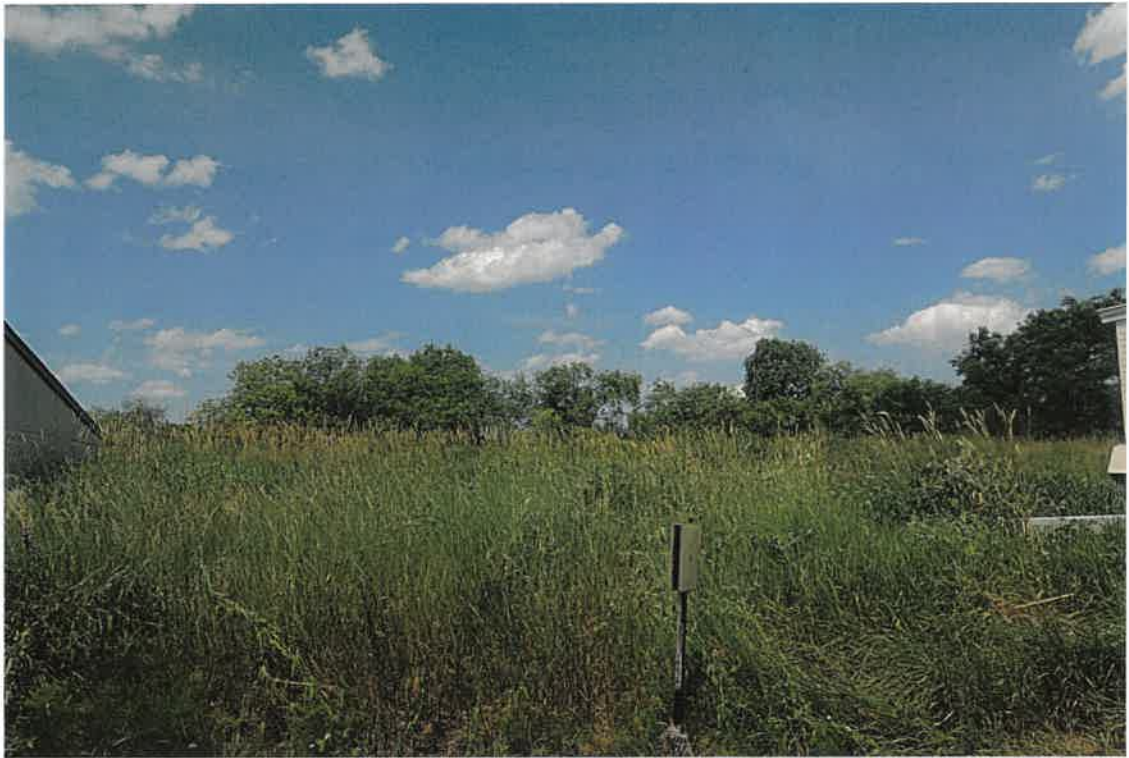
①

| その他の事項 | <ul style="list-style-type: none"> <li>・ 北東角及び南東角に境界石が存在する。</li> <li>・ 南側境界線は公道（市道）と接している。</li> <li>・ 雑草が生い茂っている（写真①②③）。</li> <li>・ 接道より約0.6メートルから約1メートル高い。東側隣地（295番23）及び西側隣地（292番23）より約0.3メートル高い。</li> <li>・ 土地建物位置関係図のとおり物件3の仮設附属物置（木造、約43.74平方メートル、写真③）が存在する。</li> <li>・ 北東角の境界石の位置は本件土地のほとんどの部分より約1.5メートル低い。また、北東角の境界石の近くに土嚢が存在する（写真④）</li> </ul> |

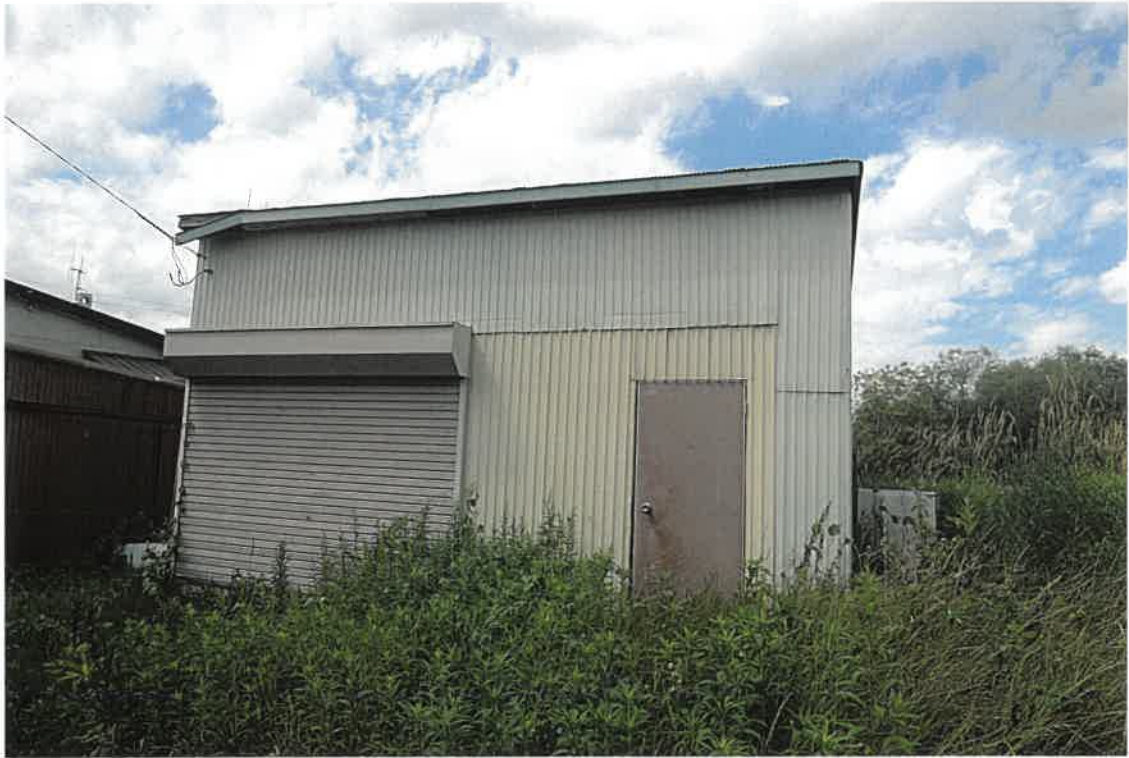
③

- ・ 土地建物位置関係図のとおり物件1の土地上に本件建物の仮設附属物置（木造、約43.74平方メートル、写真③）が存在する。
- ・ 全体的に、経年等による汚損及び損傷が散見される。特に以下の部分で顕著である。
  - 1 1階台所の全体的な汚損（写真⑦⑪）
  - 2 1階浴室の全体的な汚損（写真⑧）
  - 3 1階東側和室の畳の損傷（写真⑫）
  - 4 軒天の損傷（写真⑭）

| 区分 | 主たる建物 |
|---|---|
| 特記事項 | ① 附属物件について<br>本件兼建物の附属物件として以下の物件がある。<br>物件 1 土地上に物件 3 建物の附属物件として、仮設物置がある。<br>木造平家建、掘立、角波鉄板張（床面積約 43.74 m <sup>2</sup> ）設置年月日不明<br>老朽化し一部破損している。<br>（土地建物位置関係図参照）<br><br>② 本件建物は建築確認申請がなされている。工事完了検査済証の交付<br>の確認はできなかった。 |

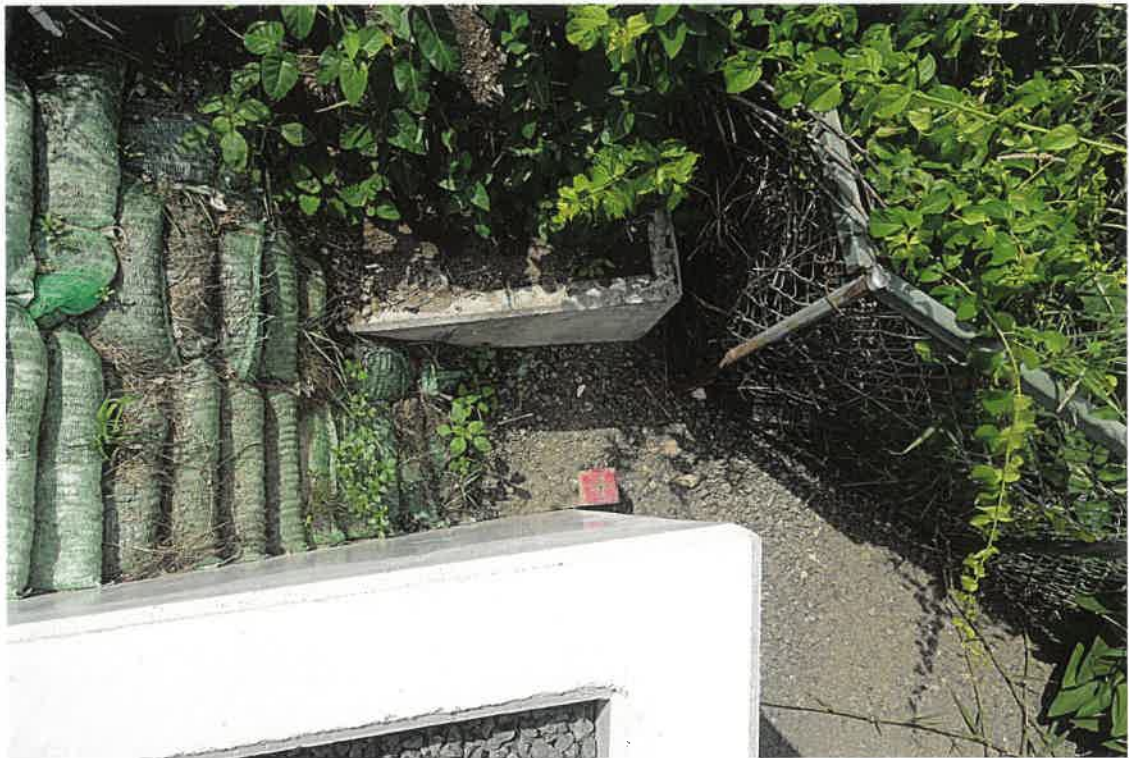
④

| 特記事 | <p>①土壌汚染について</p> <p>土壌汚染については、対象土地の目視可能な範囲での現地調査、土地利用状況、土地建物登記簿等による過去の履歴調査等の結果、土壌汚染の可能性は確認できなかった。但し、評価人としての調査は限界があるため詳細については専門家による調査が必要と判断する。</p> <p>②埋蔵文化財について</p> <p>評価土地及びその周辺は周知の埋蔵文化財包蔵地の指定を受けていない。</p> <p>③ 本件土地内は高さ1m程度の雑草が密に生茂り、地表も根と蔓に覆われ、地面の状況の確認は困難である。本件土地の立ち入り調査時に、所有者の証言では、14年前までは家庭菜園であったが、その後は未利用のままである。土地内西側に掘立ての仮設物置がある。土地内を踏破した結果、窪みが複数見られ、軟弱な地盤であると推測する。踏破した結果、仮設物置の東側にコンクリート片または固い石のようなものが雑草の下に隠れている可能性がある。目視の結果、土地の北東側に土嚢が積んである。（土地建物位置関係図参照）</p> |

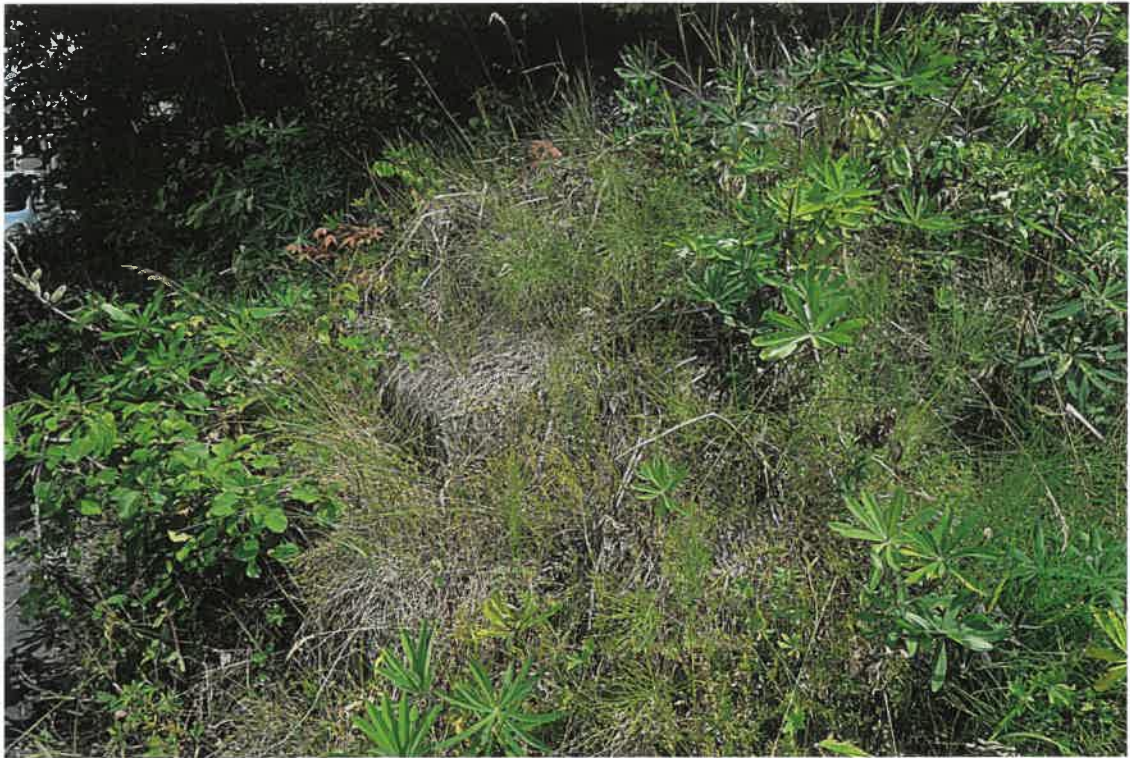
13

- ・ 境界石は確認できなかった。
- ・ 北側境界線は公道（市道）と接している。
- ・ 接道より約0.2メートルから約1.2メートル高い。すべての隣地より約0.3メートル高い。
- ・ すべての境界線からすべての隣地及び接道に樹木及び雑草が越境している。
- ・ 土留石積が存在している（土地建物位置関係図のとおり、写真⑬）。

| 画地条件<br>(形状・規模等) | 規模…501.00 m <sup>2</sup> 、登記面積 (土地図参照)<br>形状…略台形、間口 約 19.5m、奥行 (最長) 約 31.8m<br>地勢…接面道路の西側に登りの緩傾斜 (約 0.8m) の通路を設けている。北東側道路に接する部分は約 1.2mの石積の土留がある。建物敷地内はおおむね平坦である。。 (土地建物位置関係図参照)<br>地盤…普通 | |

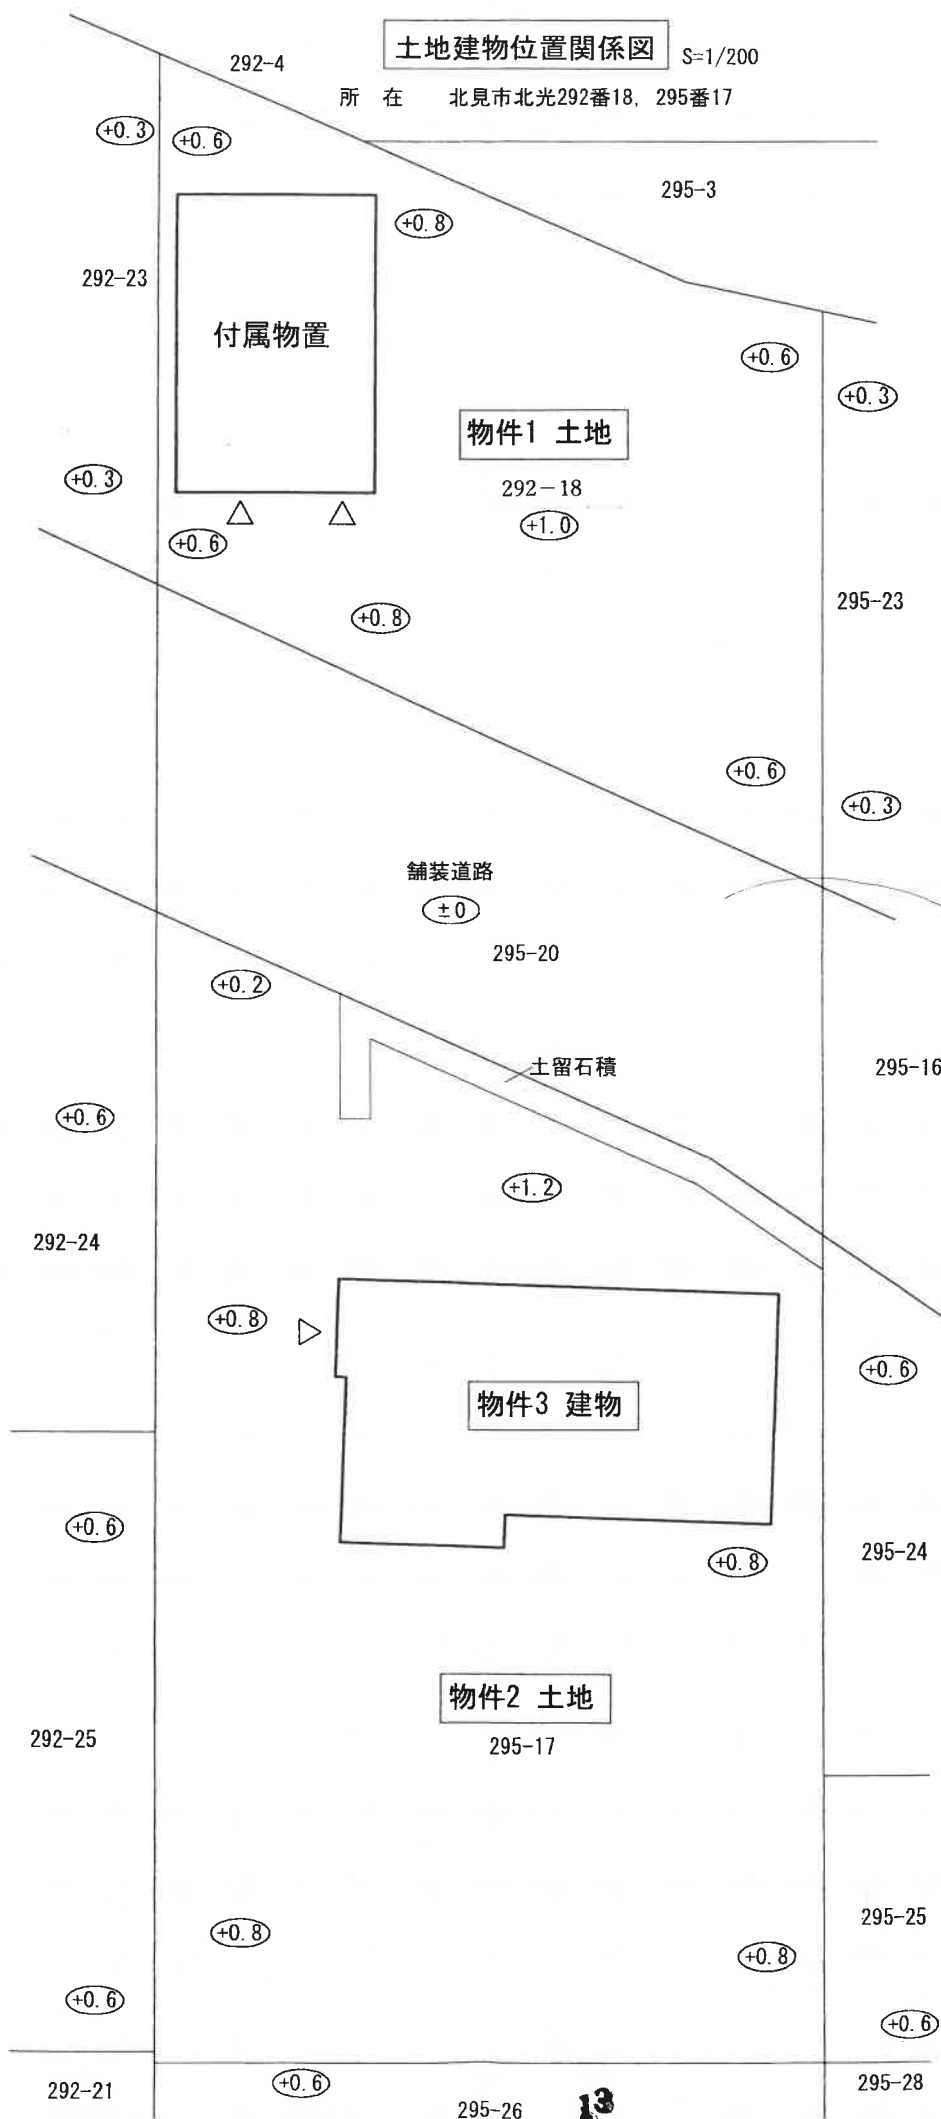
土地建物位置関係図

| 画地条件<br>(形状・規模等) | 規模…268.00 m <sup>2</sup> 、登記面積、(土地図参照)<br>形状…平行四辺形、間口 約 20m、奥行 約 13.4m<br>(土地建物位置関係図参照)<br>地勢…ほぼ平坦。<br>地盤…やや軟弱 | |
