## 期 間 入 札 の 公 告

## 物 件 目 録

## 現況調査報告書

評 価 書

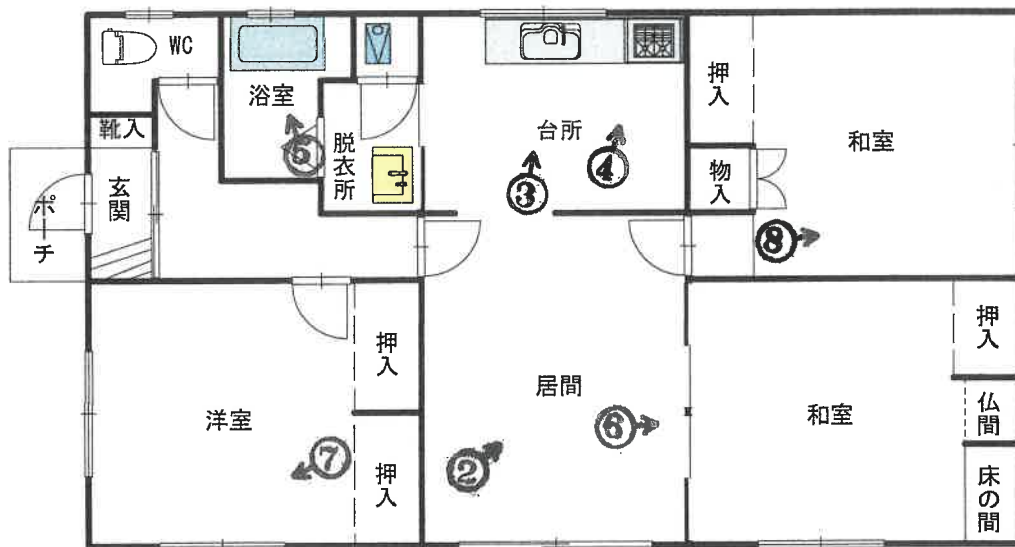
# 建物間取図

←○写真撮影位置・方向

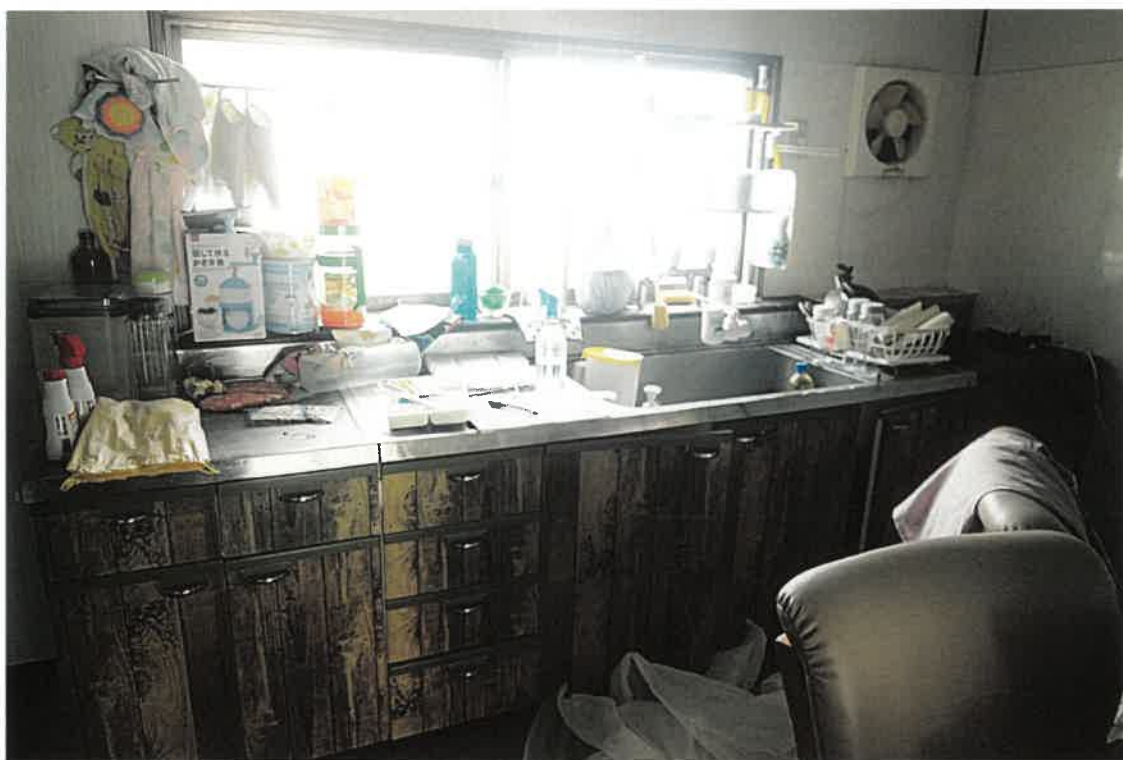
- ・ 全体的に、経年等による汚損及び損傷が散見される。特に以下の部分で顕著である。
  - 1 台所の全体的な汚損（写真③）
  - 2 浴室の全体的な汚損（写真⑤）
  - 3 南側和室の戸の下枠の損傷（写真⑥）
  - 4 洋室の壁の汚損（写真⑦）
  - 5 東側和室の畳の損傷（写真⑧）
- ・ 仮設物置（スチール製、4.25平方メートル）が存在する（写真⑭）。

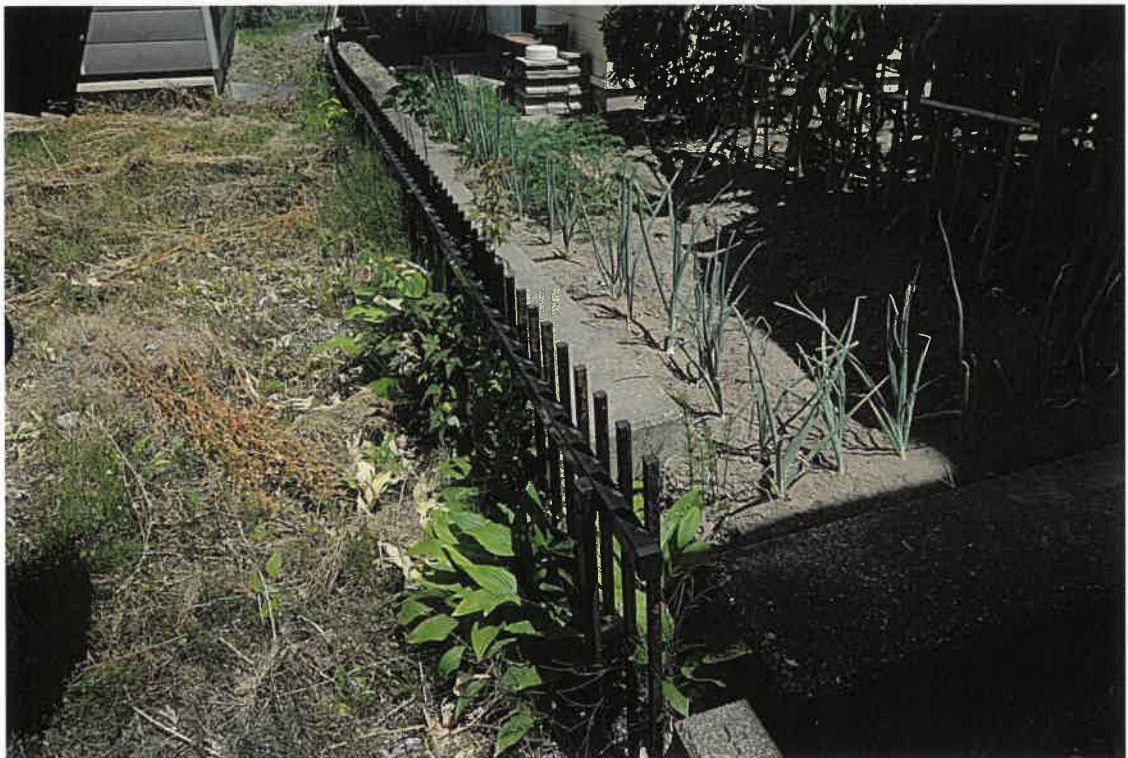
12

- ・ 土地建物位置関係図のとおり境界石が存在する。
- ・ 北西側境界線は公道（町道）と接している。
- ・ 接道より約0.6メートル高く、すべての隣地とは等高である。
- ・ 土地建物位置関係図のとおり、土留め、スロープ、トタン塀が存在する（写真⑨⑩⑪）。
- ・ 土地建物位置関係図のとおり、フェンスが存在する。同フェンスは南東側隣地（59番56）に越境している可能性がある（写真⑫）。
- ・ 土地建物位置関係図のとおり、電柱が存在する。同電柱は株式会社N T T 東日本の所有物であるが、株式会社N T T 東日本は土地所有者とは何も契約を締結していない（写真⑬、「関係人の陳述等」参照）。

| 特記事項 | ①埋蔵文化財包蔵地ではない。<br>②現地調査及び土地建物全部事項証明書による調査等の結果、土壌汚染の可能性は確認できなかった。ただし、評価人としての調査には限界があるため詳細については専門家による調査を要する。<br>③フェンスの一部が南東側隣地（59番56）に越境している可能性がある。 | |

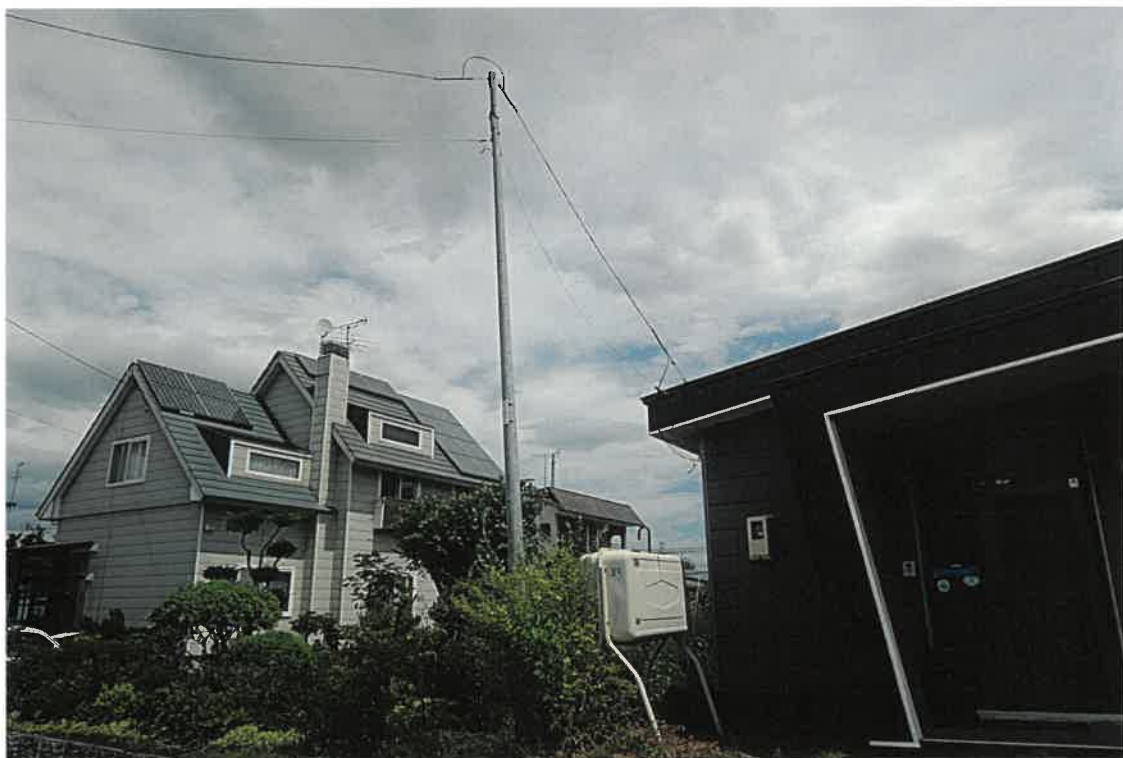
13

| 関係人の陳述等 | |
|---|---|
| <p>■ 株式会社N T T東日本<br/>ー北海道設備部サービス<br/>運営部門設備管理担当<br/>民地グループの職員</p> | <p>・ 本件土地上の電柱について現在の土地所有者とは何も契約を締結していません。本件土地の所有権が前土地所有者から現在の土地所有者に移転した際、何も連絡がなかったので、契約等を締結することはできませんでした。前土地所有者とは、正式な契約は締結していない状態で、口頭により本件土地に当該電柱を設置することにつき承諾を得ていました。本件土地を取得する方には、当社に対し、電柱についての問合せをしていただけることを希望します。</p> |

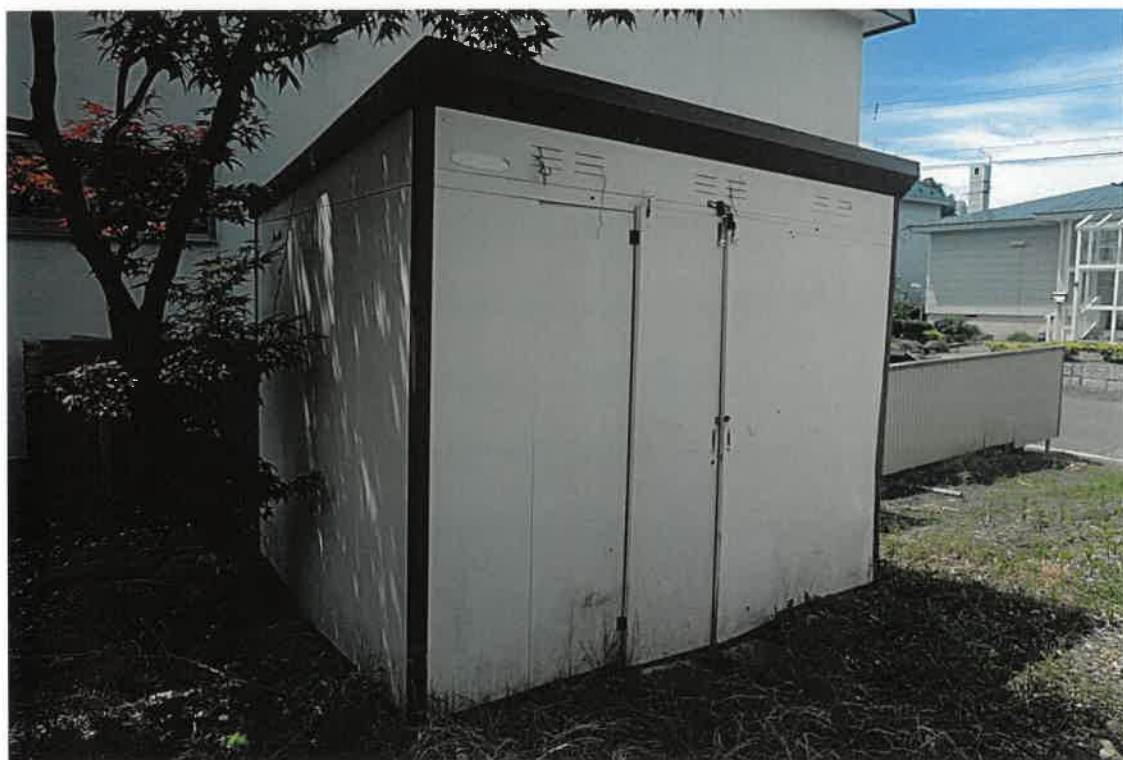
14

| 区 分 | 主である建物 |
|---|---|
| 特 記 事 項 | ①検査済証の交付有り。<br>②スチール製仮設物置（約4.25㎡）が1棟存する。 |
