## 物 件 明 細 書

令和 7年(ケ)第 1号  
令和 7年 6月24日受理  
令和 7年 8月 5日提出

## 現況調査報告書

# 評 価 書

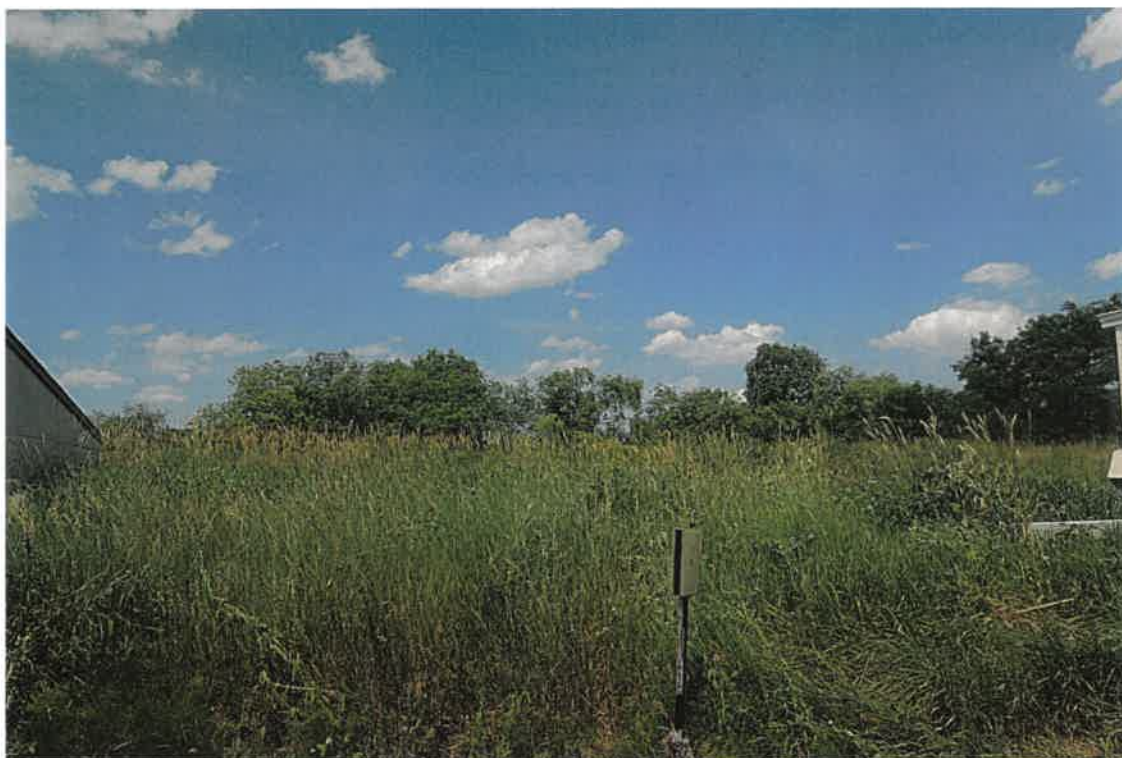
①

| その他の事項 | <ul style="list-style-type: none"> <li>・ 北東角及び南東角に境界石が存在する。</li> <li>・ 南側境界線は公道（市道）と接している。</li> <li>・ 雑草が生い茂っている（写真①②③）。</li> <li>・ 接道より約0.6メートルから約1メートル高い。東側隣地（295番23）及び西側隣地（292番23）より約0.3メートル高い。</li> <li>・ 土地建物位置関係図のとおり物件3の仮設付属物置（木造、約43.74平方メートル、写真③）が存在する。</li> <li>・ 北東角の境界石の位置は本件土地のほとんどの部分より約1.5メートル低い。また、北東角の境界石の近くに土嚢が存在する（写真④）</li> </ul> | |

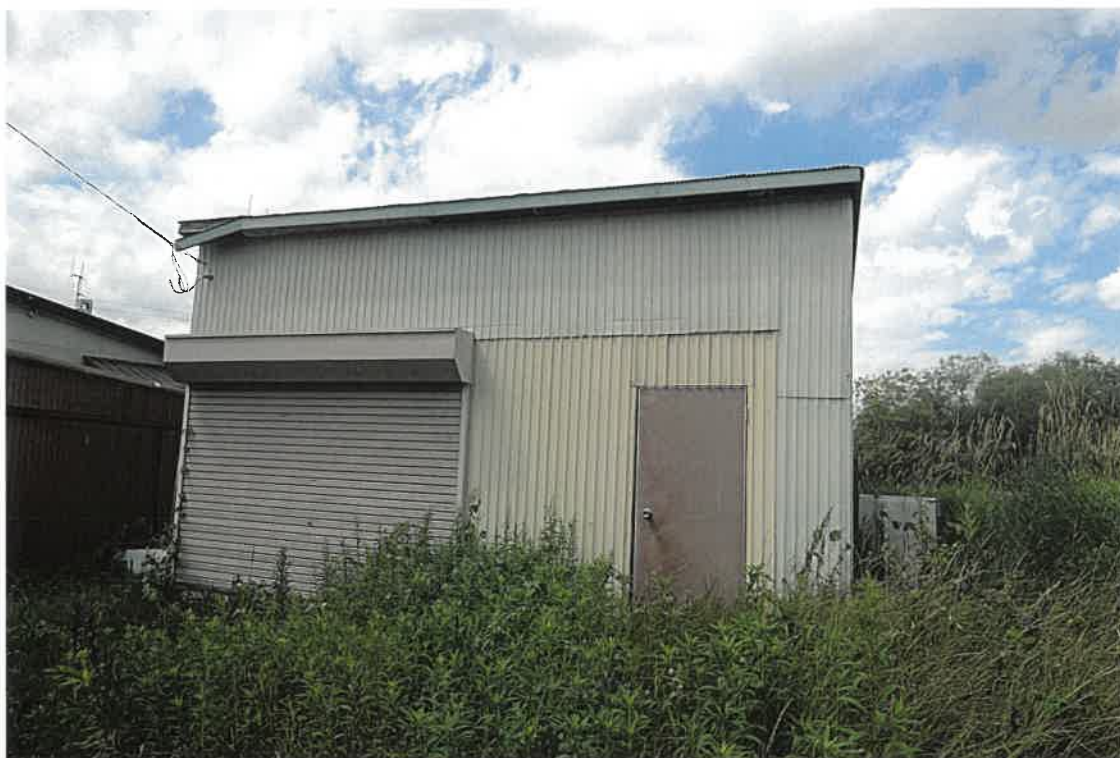
③

- ・ 土地建物位置関係図のとおり物件 1 の土地に本件建物の仮設附属物置（木造、約 43.74 平方メートル、写真③）が存在する。
- ・ 全体的に、経年等による汚損及び損傷が散見される。特に以下の部分で顕著である。
  - 1 1 階台所の全体的な汚損（写真⑦⑪）
  - 2 1 階浴室の全体的な汚損（写真⑧）
  - 3 1 階東側和室の畳の損傷（写真⑫）
  - 4 軒天の損傷（写真⑭）

| 区分 | 主たる建物 |
|---|---|
| 特記事項 | <p>① 附属物件について</p> <p>本件兼建物の附属物件として以下の物件がある。</p> <p>物件 1 土地上に物件 3 建物の附属物件として、仮設物置がある。</p> <p>木造平家建、掘立、角波鉄板張（床面積約 43.74 m<sup>2</sup>）設置年月日不明老朽化し一部破損している。</p> <p>(土地建物位置関係図参照)</p> <p>② 本件建物は建築確認申請がなされている。工事完了検査済証の交付の確認はできなかった。</p> |

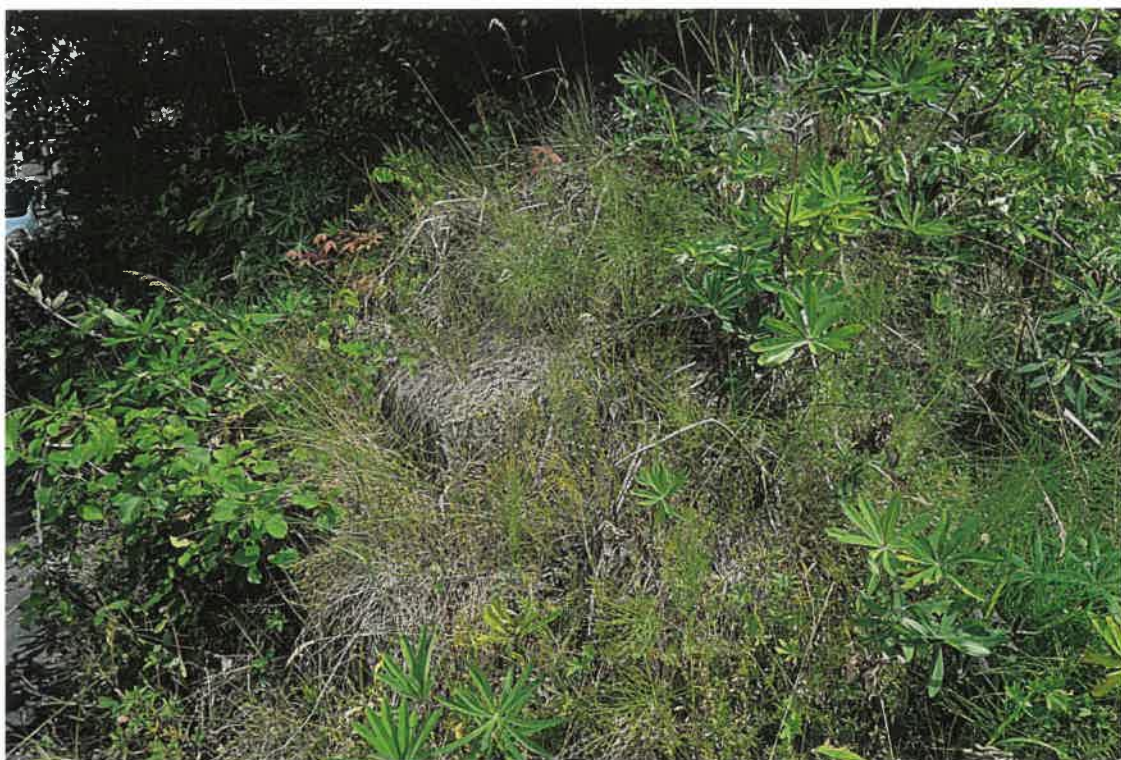
⑬

- ・ 境界石は確認できなかった。
- ・ 北側境界線は公道（市道）と接している。
- ・ 接道より約 0.2 メートルから約 1.2 メートル高い。すべての隣地より約 0.3 メートル高い。
- ・ すべての境界線からすべての隣地及び接道に樹木及び雑草が越境している。
- ・ 土留石積が存在している（土地建物位置関係図のとおり、写真⑬）。

| 画地条件<br>(形状・規模等) | 規模…501.00 m <sup>2</sup> 、登記面積 (土地図参照)<br>形状…略台形、間口 約 19.5m、奥行 (最長) 約 31.8m<br>地勢…接面道路の西側に登りの緩傾斜 (約 0.8m) の通路を設けている。北東側道路に接する部分は約 1.2mの石積の土留がある。建物敷地内はおおむね平坦である。。(土地建物位置関係図参照)<br>地盤…普通 | |
