期 間 入 札 の 公 告

- 1 所 在 北見市東相内町
地 番 1 6 4 番 4 1
地 目 宅地
地 積 2 2 3 . 0 2 平方メートル
- 2 所 在 北見市東相内町 1 6 4 番地 4 1
家屋 番号 1 6 4 番 4 1
種 類 居宅
構 造 木造亜鉛メッキ鋼板葺2階建
床 面 積 1階 6 3 . 9 9 平方メートル
2階 2 8 . 3 5 平方メートル

現況調査報告書

評 価 書

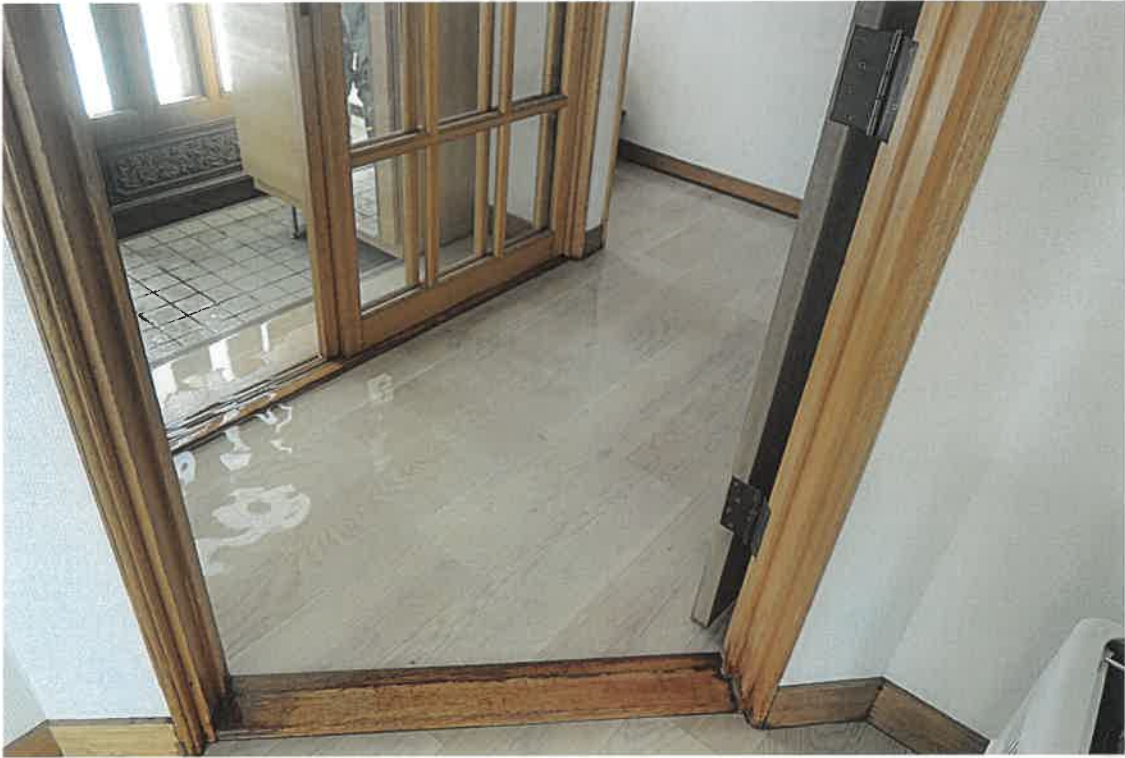
9

- ・ 風除室が存在する（建物間取図のとおり）。
- ・ トイレのタンク内の水道管が損傷したことにより漏水し、ホール及び居間に水たまりができていた（写真⑨⑩）。
- ・ 外壁が損傷している（写真⑫）。

関係人の陳述等	
陳述者 (当事者等との関係)	陳述内容等
■ 天内工業株式会社の職員	<ul style="list-style-type: none">本件建物の外にある、上水道の元栓をしめたので、本件建物における漏水は止まりました。水落の作業が不十分であったため、トイレのタンク内部の水道管の中に水が残っていたのだと思います。その残っていた水が凍結したことにより水道管が破裂し、漏水していたのだと思います。 トイレの修理もしくは取替えが必要だと思います。

本件建物内に漏水による水たまりが存在し、漏水が止まらない状態であったので、水道工事業者に止水の依頼をした。また、不凍液をトイレのタンクに注入し、凍結による水道管の破損を予防した。
