## 期 間 入 札 の 公 告

高松地方裁判所民事部不動産執行係

## 現況調査報告書

# 評価書

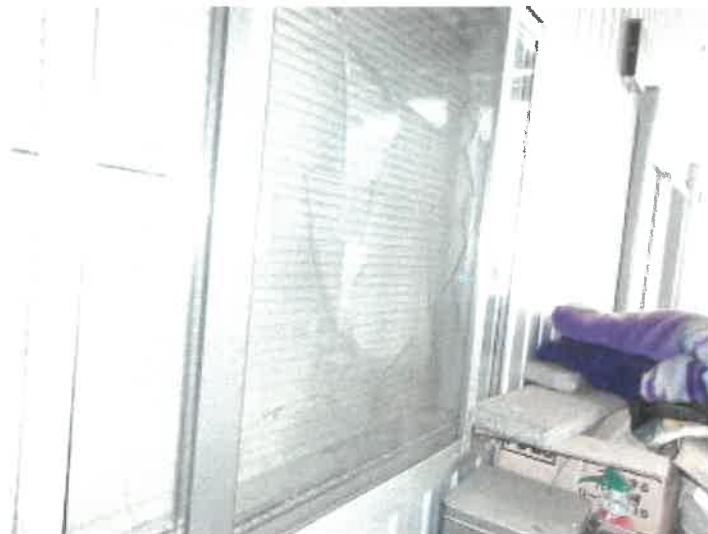
9

物件9主である建物の事務所部分の応接室の車庫側窓が割れている状況

- 3 物件1～7土地相互の境界は判然としないが、一団の土地としての周囲の土地との境界については、北西側線及び南東側北端付近を除き明らかである。
  - 4 物件8建物については、経年（築後約37年経過）劣化が認められ、北西側面のビニール壁に複数カ所の破れ箇所が、また、屋根に穴が開いている箇所が、それぞれ見受けられる。  
物件9主である建物については、経年（築後約10年経過）劣化が認められ、北側事務所部分の南西角応接室の南西側窓の片側窓ガラスの大半が割れている以外には大きな不具合は見受けられなかった。また、未登記附属建物については築年数が不明であるが、特段に大きな不具合は見受けられなかった。

経過年数約10年、経済的残存耐用年数約10年、残価率5%とした定額法と観察減価法（ガラス破損を含む現況等に鑑み、▲5%の減価が認められると判断）を併用し、下記のとおり査定した。

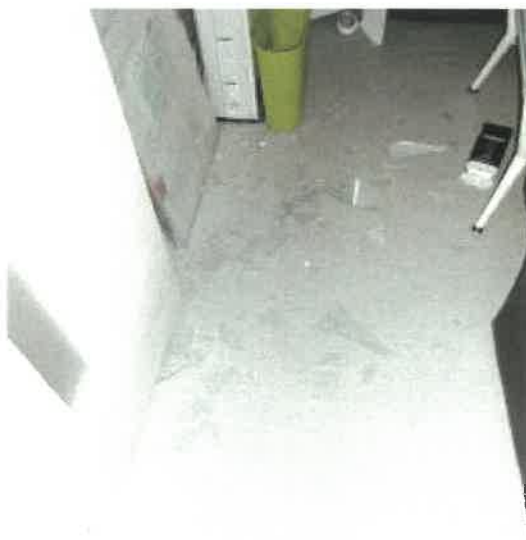
10

物件9主である建物の事務所部分の応接室の  
車庫側窓が割れて室内にガラスが散乱している状況

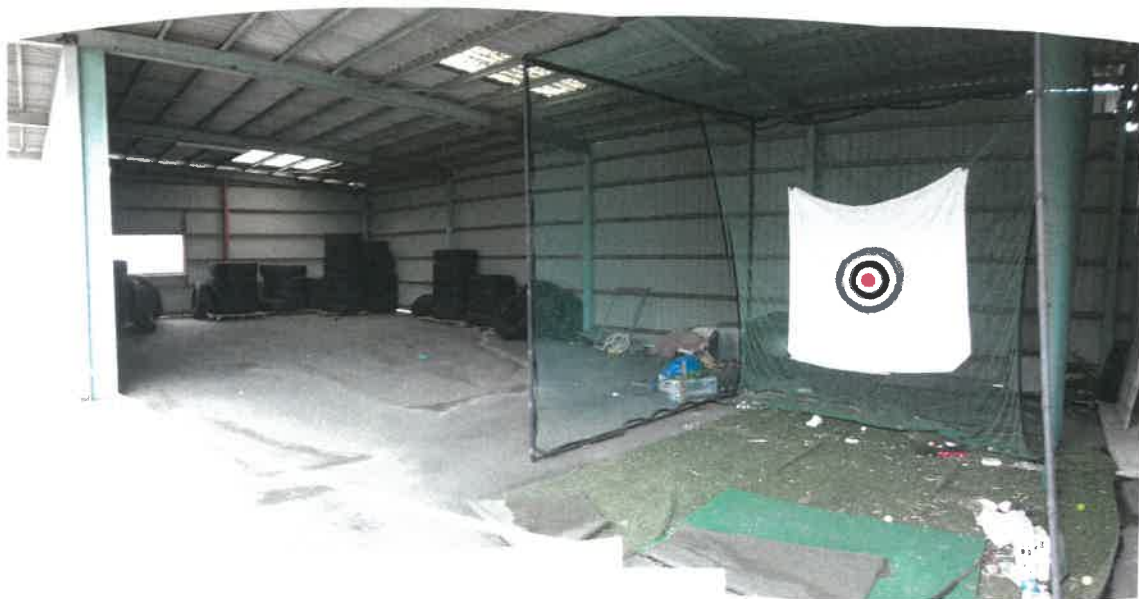
18

物件9主である建物の倉庫（増築部分）の状況

| 種類、構造及び床面積の概略 | <input type="checkbox"/> 公簿上の記載とほぼ同一である<br><input checked="" type="checkbox"/> 公簿上の記載と次の点異なる(■主たる建物 <input type="checkbox"/> 附属建物)<br>年月日不詳の南西側の増築より<br>■種類：事務所・車庫・倉庫<br><input type="checkbox"/> 構造：<br>■床面積：約102㎡増加し<br>約220㎡となっている | | |

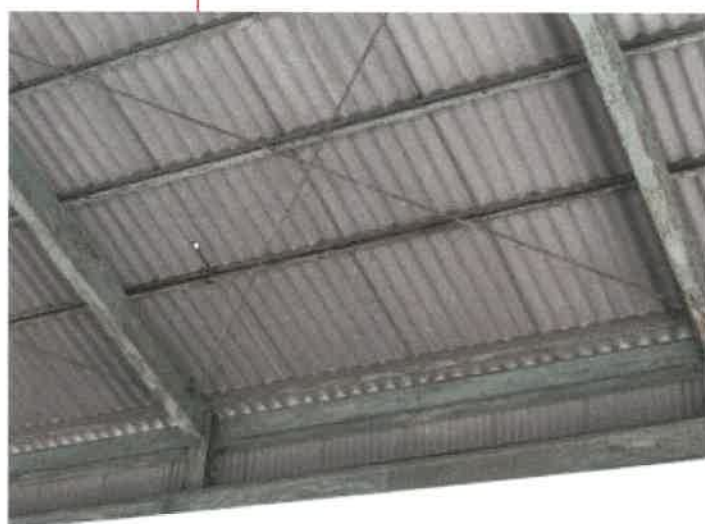
33

穴

物件8建物の屋根の損傷状況

| 区 分 | 主である建物 |
|---|---|
| 特 記 事 項 | <ul style="list-style-type: none"> <li>・香川県西讃土木事務所総務課建築指導担当での聴取等によれば、目的物件については建築基準法上の建築確認、完了検査の記録は何れも認められないとのことである。</li> <li>・目的物件は経年劣化が認められ、また、北西側面ビニール壁の数ヶ所の大きな破れ、屋根の破損箇所が各々見受けられる。</li> <li>・設備については、使用可能かどうかは不明である。</li> <li>・目的物件については、吹付けアスベスト等が使用されている可能性は低いが、アスベスト含有建材（成形板・仕上塗材等）が使用されている可能性は否定できない。なお、アスベスト使用の詳細については、専門調査機関による調査を要する。</li> <li>・目的物件の占有等の権利関係は、現況調査報告書参照のこと。</li> </ul> |

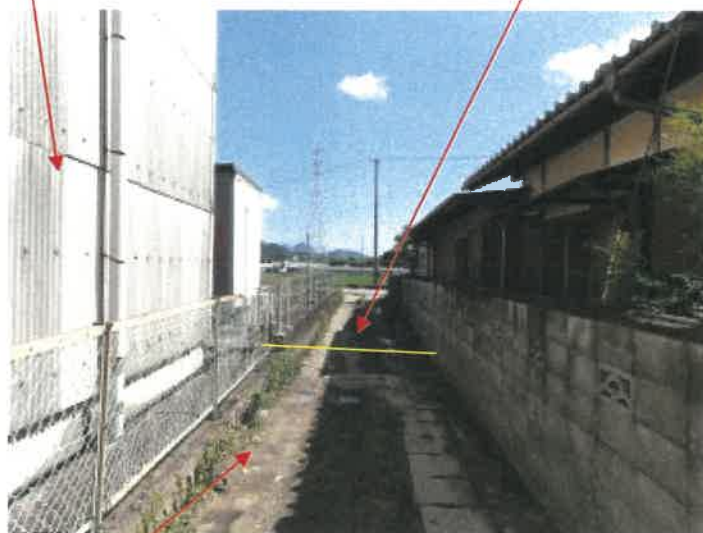
39

物件4土地南東端部分が公衆用道路として利用されている状況

本件土地の一部（南東側端）は通路（農道）として利用されている。

- 
- 1 本件受命物件の占有関係は、関係人の陳述及び現況から2, 3枚目記載のとおり認めた。
  - 2 三豊市役所及び香川県西讃土木事務所での調査によると、本件土地は都市計画区域外に存在し、南西側を幅員約8mの舗装県道に、南東側を幅員約2mの未舗装農道（法定外公共物、但し、北端側は物件4土地南東部分で構成されている（土地建物位置関係図参照））に、それぞれ接道している。

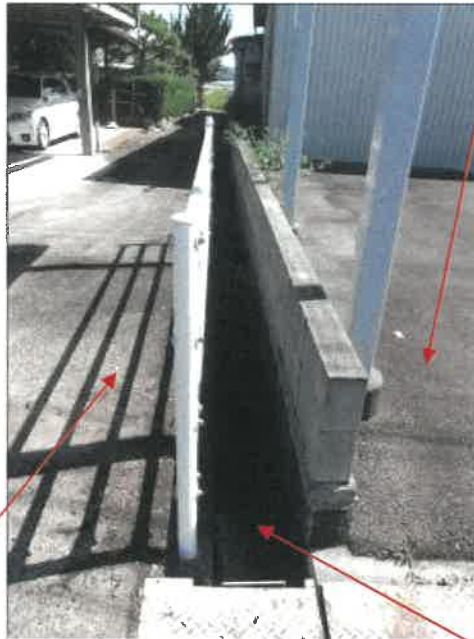
4 2

物件 1 ～ 7 土地北西側南端点及び北西側境界付近の状況

| 特 記 事 項 | ・一団の土地の範囲について、法務局備付の公図（法第14条1項地図）、建物図面、住宅地図、航空写真等を参考にした現地調査等の結果、一団の土地としての周囲の土地との境界については、北西側線、南東側線北東端付近を除き、現況上明らかである。また、物件1ないし7土地相互間の境界は判然としない〔附属資料「土地建物位置関係図（概略）」参照〕。なお、明確でない境界線を明らかにするためには、官民及び民民境界確定協議の実施が必要であると思料する。 | |

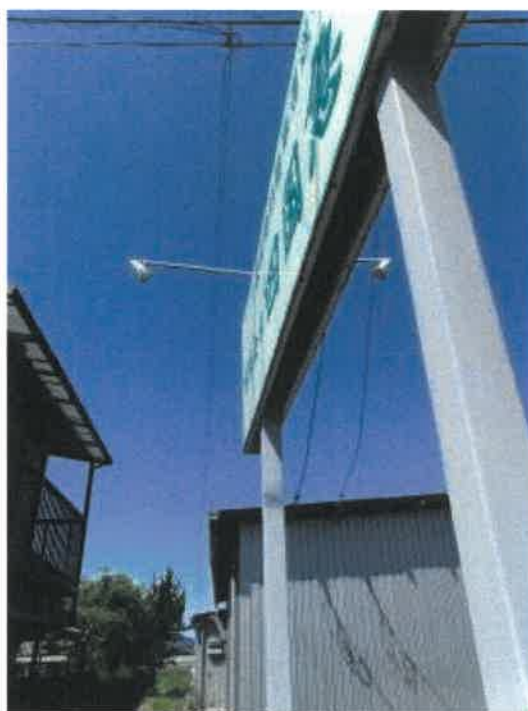
47

看板の照明が上空で隣地に越境している状況

- 6 物件2土地北西側南端角に存在する看板の西側照明が西側隣地（目的外土地3062番7）に上空で越境していることが窺われる。
  - 7 物件2, 7土地の南西端付近の上空を電線が走っていることが窺われる。
  - 8 物件4土地には、軽四輪自動車1台が駐車されている状態にある。
  - 9 本件土地周辺の水利関係について、三豊市役所の調査では、「本件土地周辺の水利組合の情報は持ち合わせていません。近隣の方に問い合わせただけだと思います。」とのことであった。  
競売で買受けられた方は、自治会等に照会することが望ましい。

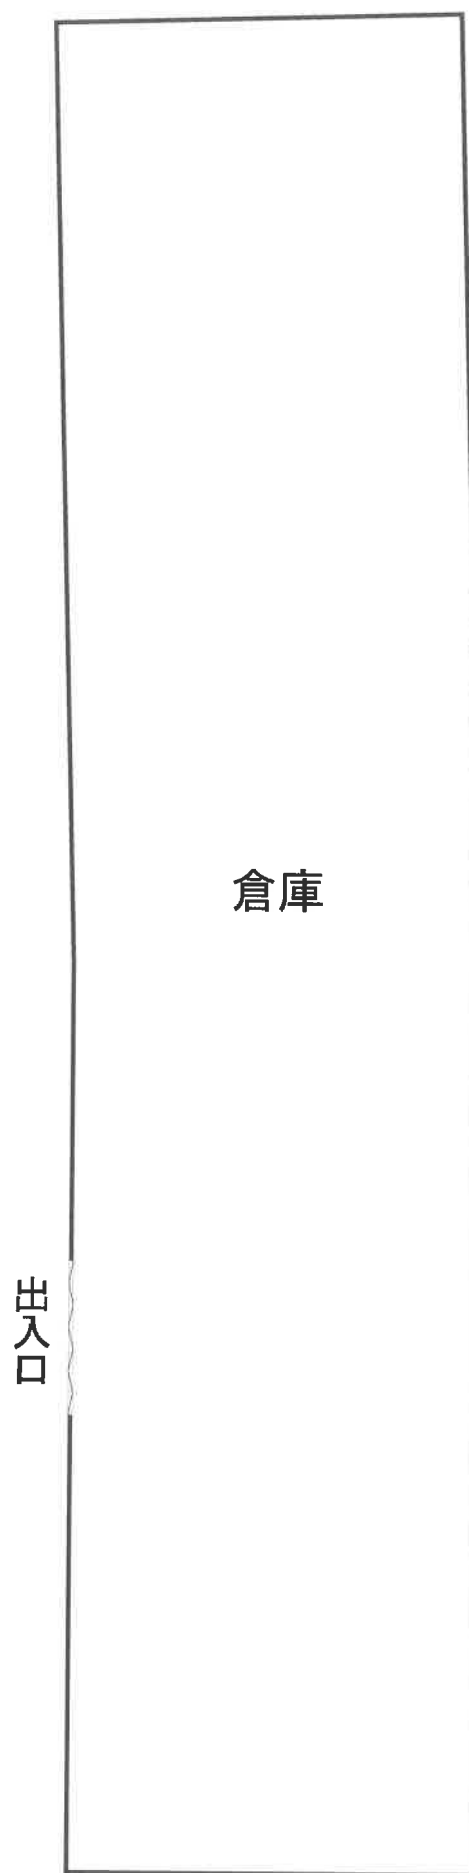
間 取 図

※ 赤色部分は未登記増築部分(概測約102m<sup>2</sup>)を表す。
