## 期 間 入 札 の 公 告

令和 8年 6月19日

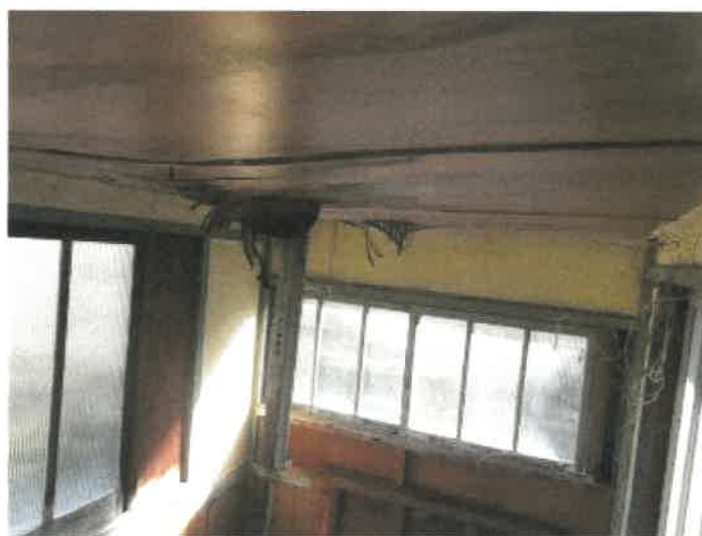
物件 3 5 未登記附属建物**C** の 3 階天井の損傷の状況

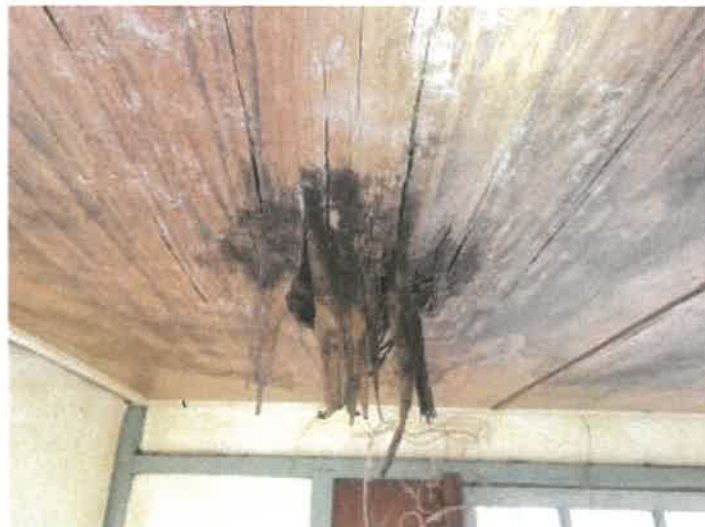
物件35未登記附属建物Cの3階天井の損傷の状況

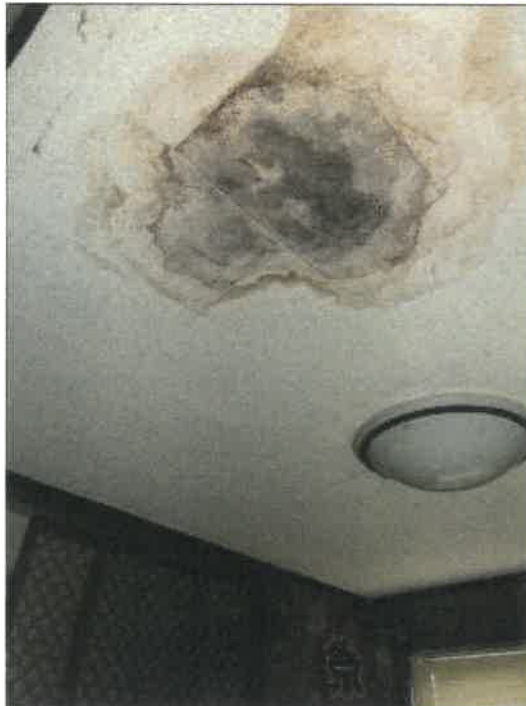
物件34建物の1階南東角洋室天井の雨漏り痕（天井の損傷）の状況

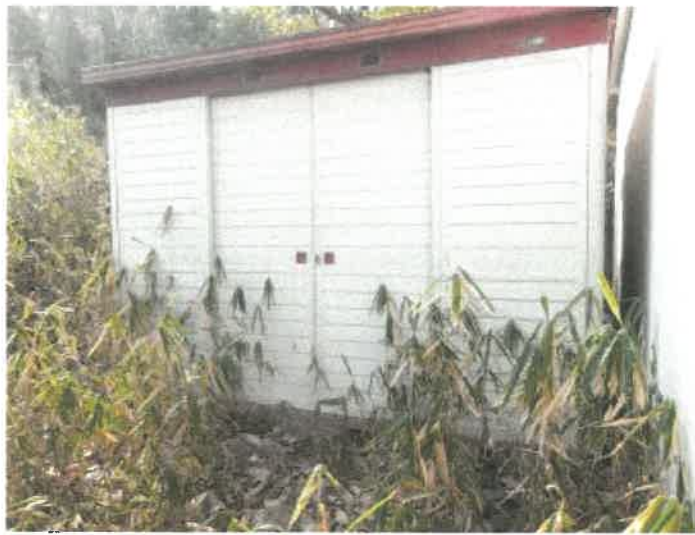
物件34建物南側のスチール製物置（動産）の状況

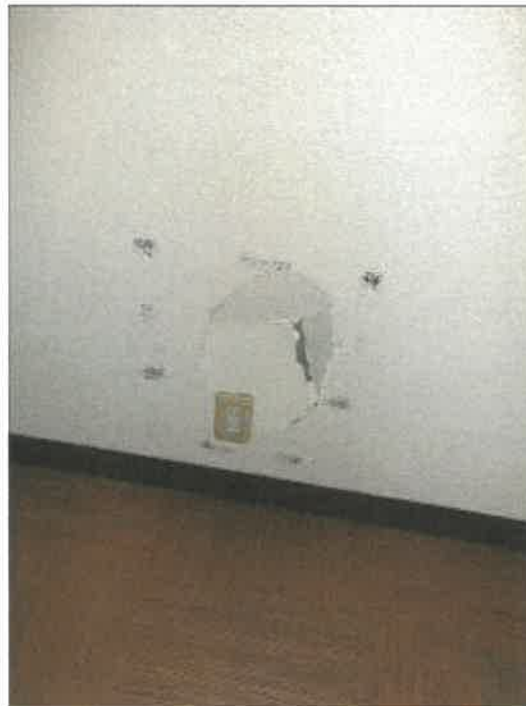
物件35建物3階の女性用脱衣場の壁の損傷状況

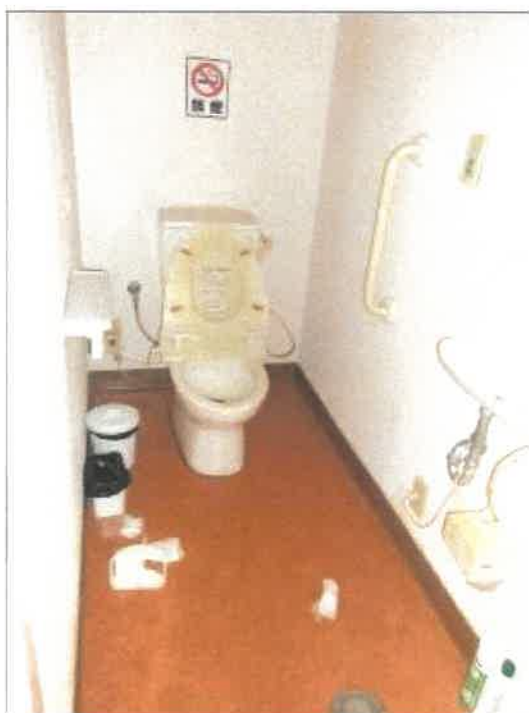
物件35建物3階の女性用脱衣場のトイレの状況

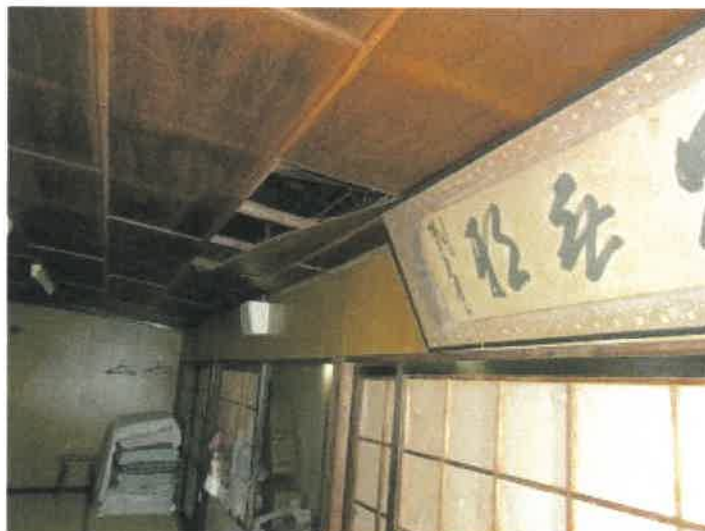
物件31部分の2階広間（宴会場）天井の損傷状況

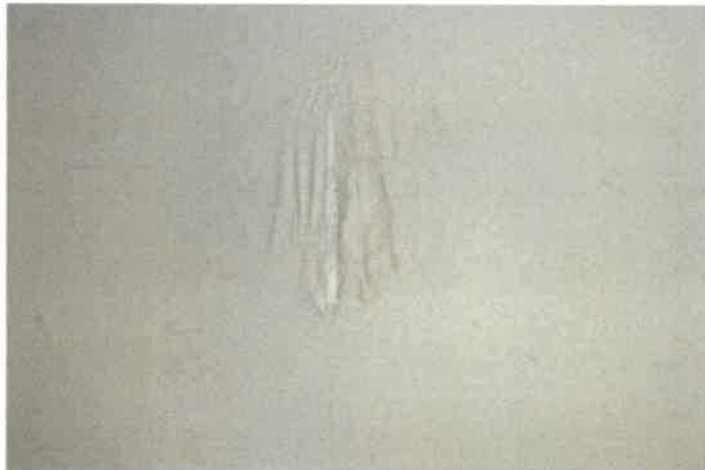
物件3 2部分3階の階段上り口付近壁の損傷状況

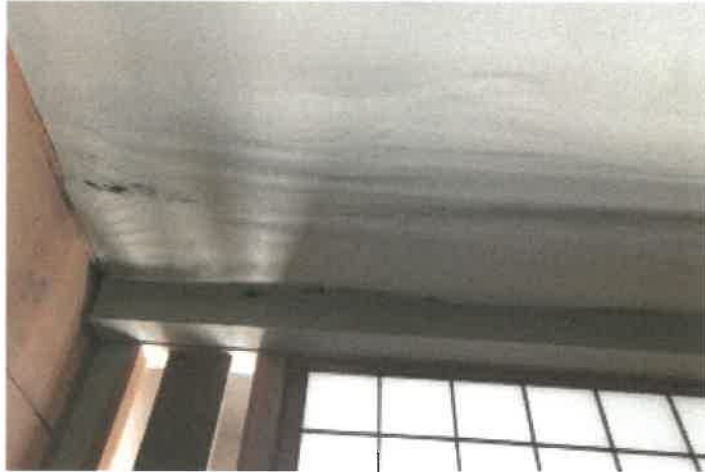
物件3 2部分3階客室⑨の天井の損傷個所の状況
