## 期間入札の公告

1 所 在 徳島県阿波市土成町高尾字南原  
地 番 147番8  
地 目 宅地  
地 積 646.52平方メートル

## 現況調査報告書

## 評 價 書

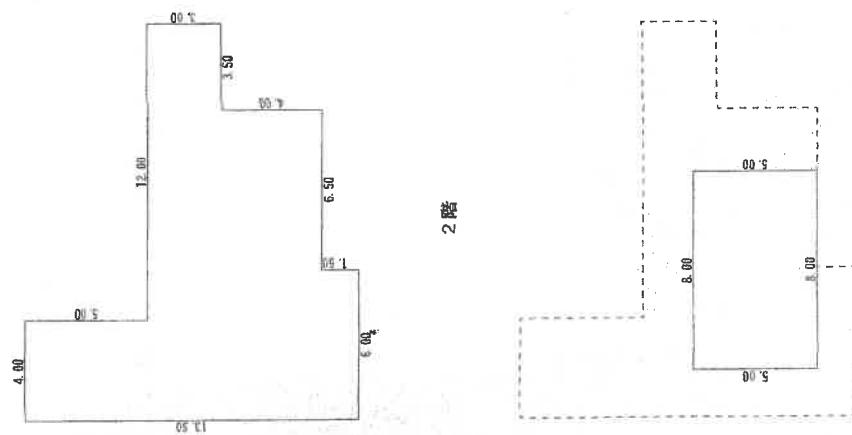
主である建物  
1階〔目的外建物〕  
※ 81%に縮小

求積表		
3.50 × 3.00	=	10.5000
6.50 × 7.00	=	45.5000
2.00 × 8.50	=	17.0000
4.00 × 13.50	=	54.0000
合計		127.0000
床面積		127.00 m <sup>2</sup>

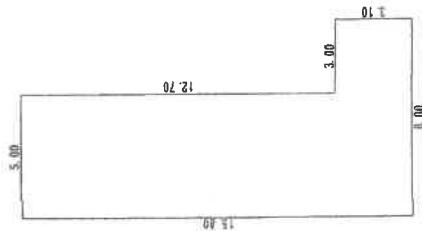
附属建物符号2

求積表		
3.00 ×	3.10	= 9.3000
5.00 ×	15.80	= 79.0000
		合計 88.3000
床面積 88.30 m <sup>2</sup>

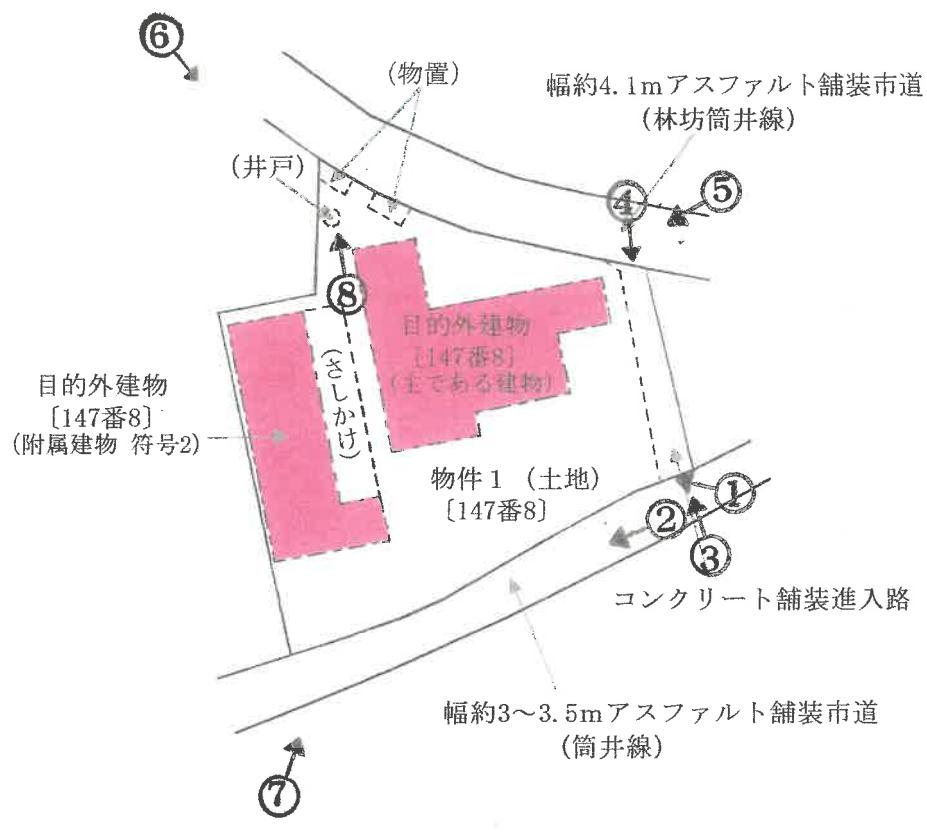
# 土地建物位置関係図

〔以上の理由から、本報告書において添付した図面（8枚目）においては、上記事情を考慮し、土地の一部が市道に取り込まれた後の、現在の、物件1土地の形状を表示している。〕

※ 図中における目的物件（土地）並びに目的外建物、各工作物、道路の形状、規模、位置関係の他、筆界、縮尺等については、現地踏査結果や法第14条地図、建物図面等を基に概ね推定したものであり、確定的ではなく現況と相違する場合がある。

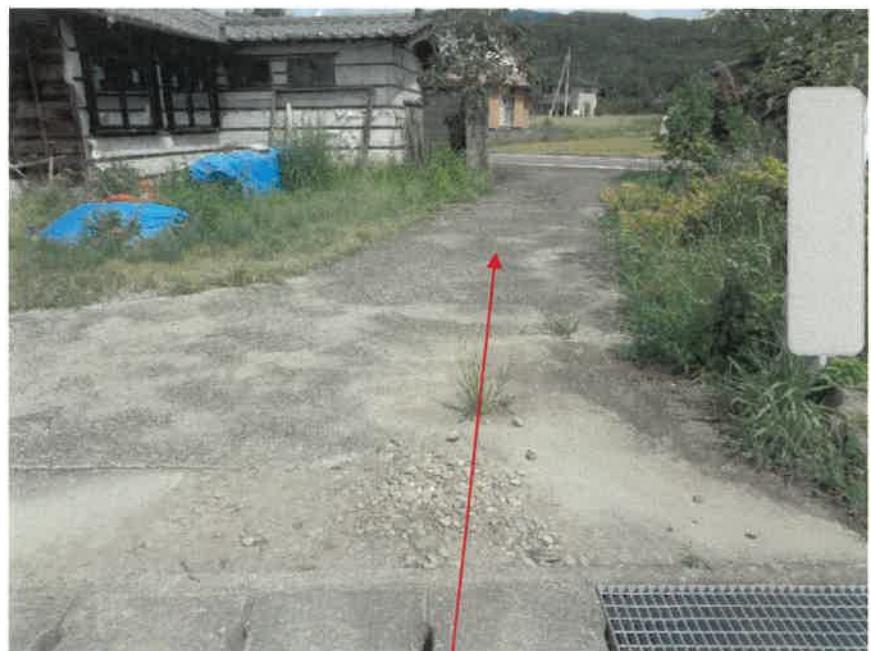
3

- ・ 物件1土地には不動産登記法第14条1項の地図が存在し、同地図には現地復元力がある。もっとも、本件土地の北辺については、上記図面と、現況の形状とが相違しており、その内容は下記「土地の状況」に記載のとおりである。また、現況地積は登記地積よりも約20m<sup>2</sup>小さいと推定される。
- ・ また、東辺については、隣地との境界を示すもの（柵など）が存在せず、同部分は通路として利用されているため、現況目視上の境界が判然としない（写真3、4）。

通路として利用されている部分

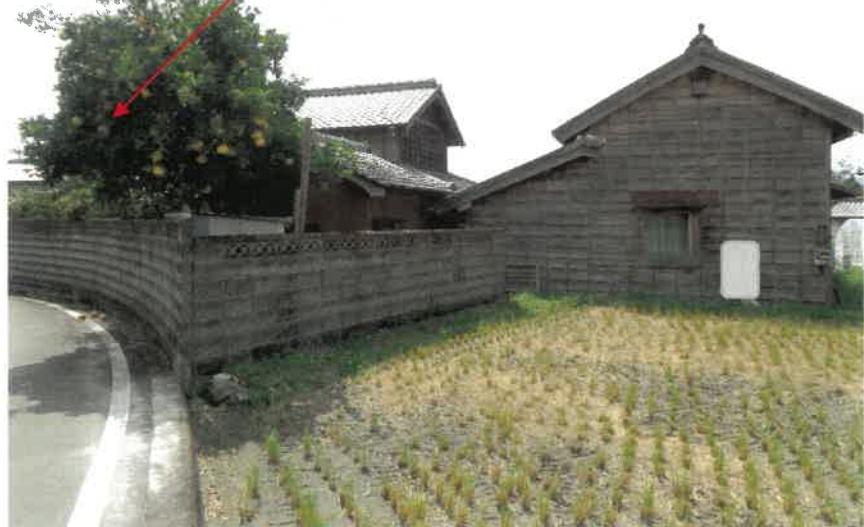
6

- ・ 本件土地の、北西端付近には井戸が存在する（写真8）。また、同土地の北側付近に存在する樹木の枝木が本件土地外へはみ出している（写真6）。

樹木の枝木がはみ出している状況
