## 期 間 入 札 の 公 告

## 現況調査報告書

(物件12、13、16、17)

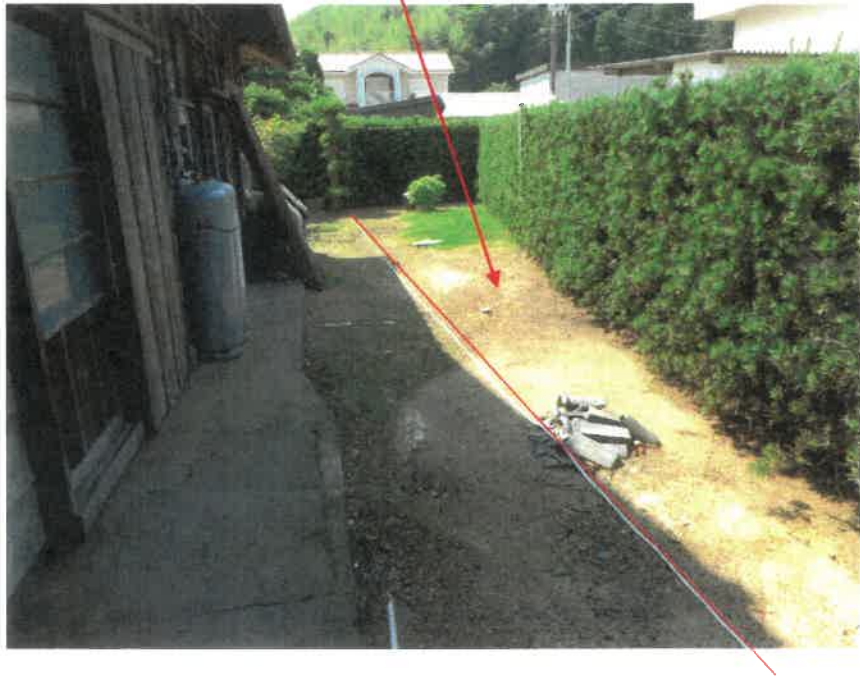
5

- 1 物件12、13土地には、法務局に地図に準ずる図面が備え付けられている。
- 2 物件12、13土地は目的外土地（地番49番2）とともに、一画地を形成している。
- 3 物件12土地は縄伸びがあり、現況面積は登記面積の130%程度と見込まれる。また、物件13土地も縄伸びがあり、現況面積は登記面積の150%程度と見込まれる。
- 4 物件12土地の北東辺に隣接する、目的外土地(地番49番2)の範囲として、債務者兼所有者は写真5に表示の位置を示したが、物件12土地との間に境界標があるわけではなく、境界は判然としない。

債務者兼所有者が目的外土地（地番49番2）の範囲として示した部分

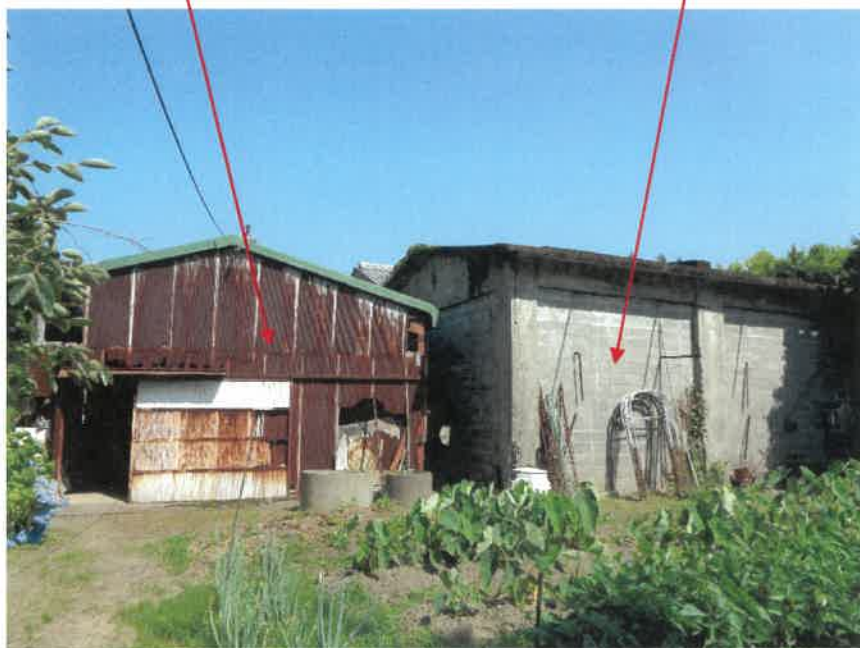
7

未登記附属建物 A (倉庫)

未登記附属建物 B (倉庫)

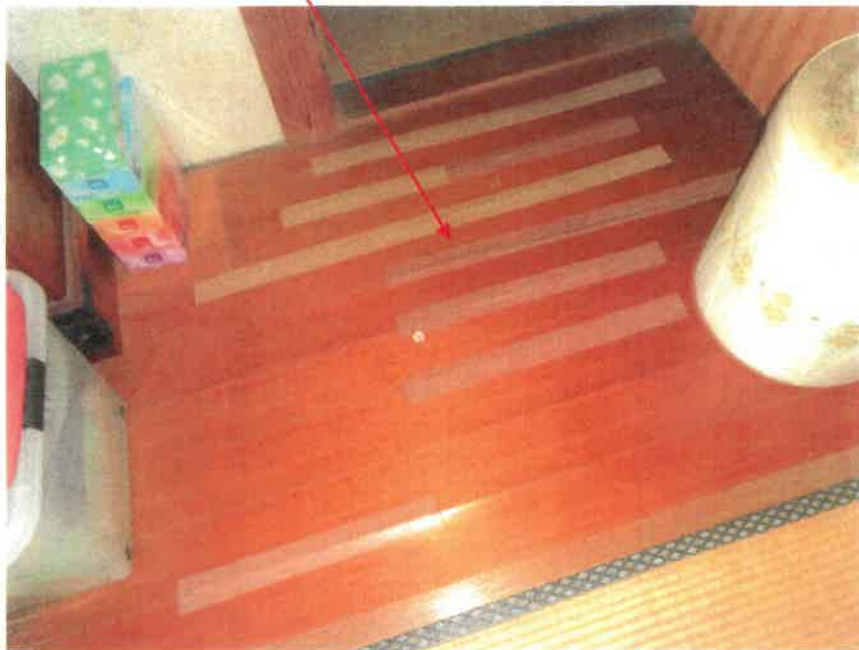
13

- 1 物件16、17の各建物は、全体的に経年劣化が極めて顕著である。
- 2 なお、物件16建物の1階には、歩くと床がボコボコする部分があり、ガムテープによる修復が見られる（写真13）。また、天井には雨染み跡が見られる部分がある（写真14）。
- 3 また、物件17建物の未登記附属建物Bは、内壁、天井、床のない建物であり、入口の扉も付けられていない状態になっている（写真17）。

床がボコボコし修復している状況

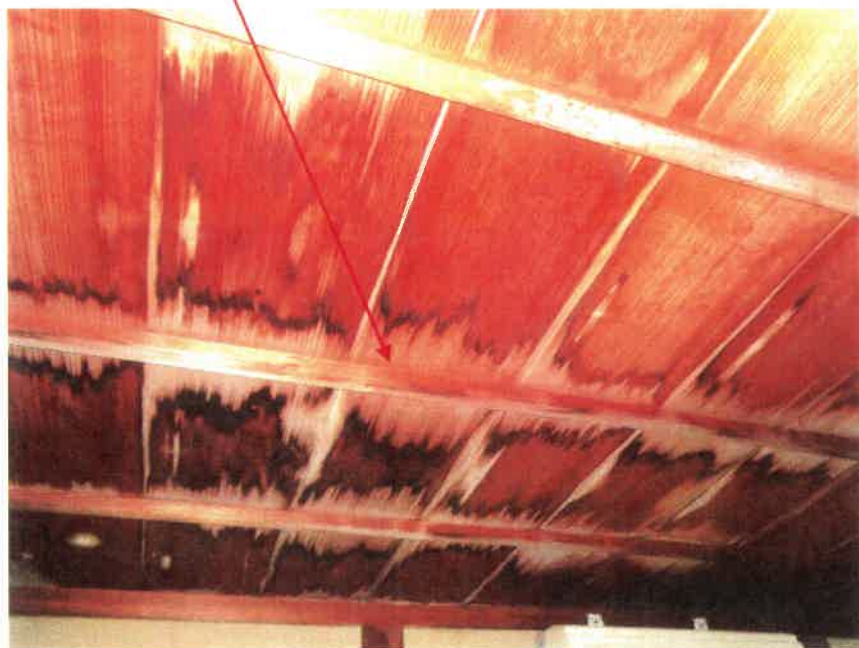
14

| 関係人の陳述等 | |
|---|---|
| 債務者兼所有者 | <p>1 物件 1 2、1 3、1 6、1 7 は、すべて私が所有し占有しています。</p> <p>2 上記物件のうち、土地については隣地との間で境界争いなどはありません。また、全物件を通じ、他人との間での貸借関係はありません。</p> <p>3 物件 1 3 土地については、土地改良区から賦課金の請求はありません。</p> <p>4 物件 1 2、1 3 土地には屋敷神があります。また、1 2 土地には井戸があります。</p> <p>5 物件 1 2 土地の北東部分に隣接する目的外土地（地番 4 9 番 2）の位置は、この部分だと考えています（写真 5）。</p> <p>6 物件 1 6 建物については、1 階の天井に台風などの際に雨漏りのする部分があります。</p> |

雨染み跡が確認できる

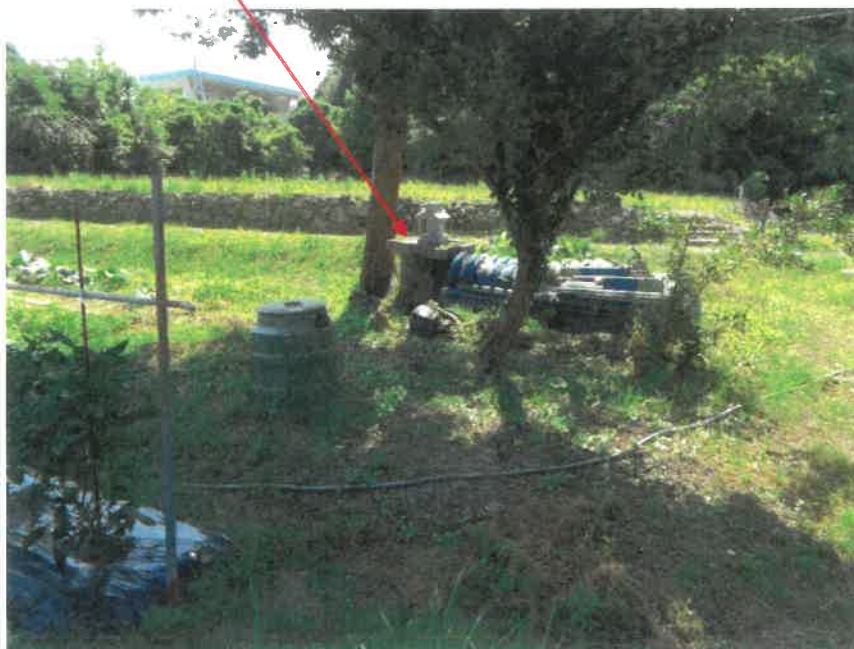
21

物件13土地にある屋敷神

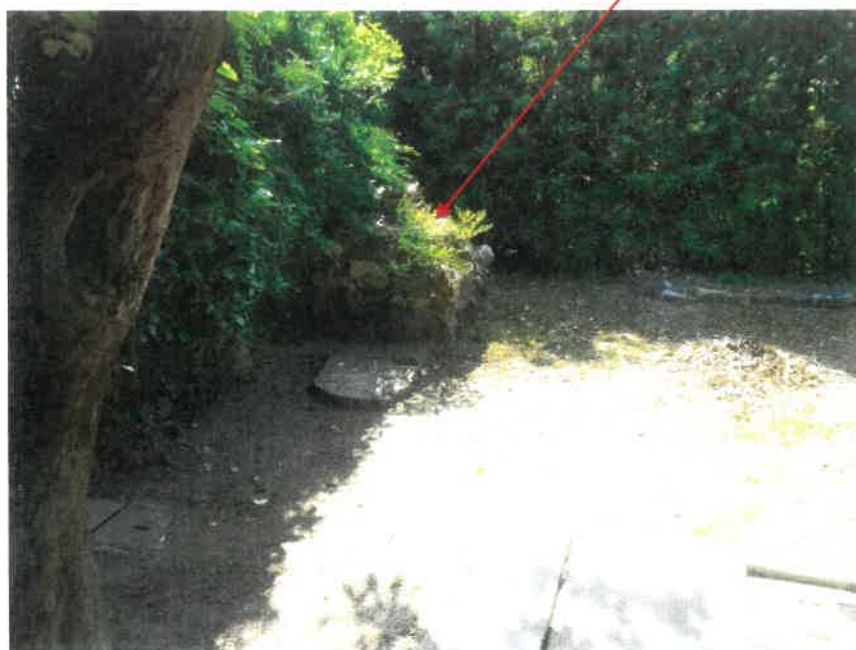
22

物件12土地にある屋敷神

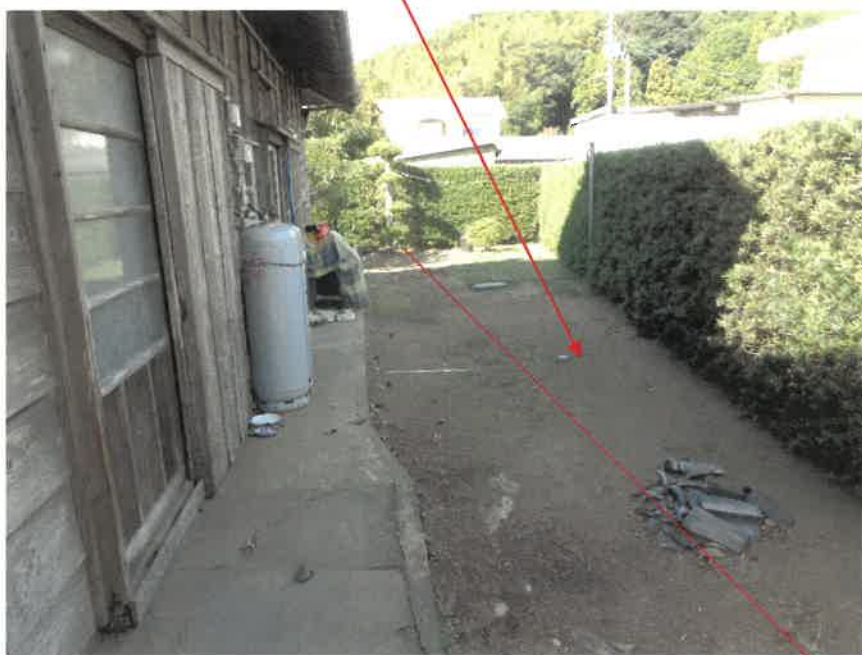
5

| 関係人の陳述等 | |
|---|---|
| 債務者兼所有者 | <p>1 物件 1、2、3、4 は、すべて私が所有し占有しています。</p> <p>2 上記物件のうち、土地については隣地との間で境界争いなどはありません。また、全物件を通じ、他人との間での貸借関係はありません。</p> <p>3 物件 1 土地及び目的外土地(地番 4 4 番)の上には屋敷神があります。また、物件 1 土地上には井戸があります。</p> <p>4 物件 1 土地の北東部分に隣接する目的外土地（地番 4 9 番 2）の位置は、この部分だと考えています（写真 5）。</p> <p>5 物件 2 建物については、1 階の天井に台風などの際に雨漏りのする部分があります。</p> |

債務者兼所有者が目的外土地（地番49番2）の範囲として示した部分

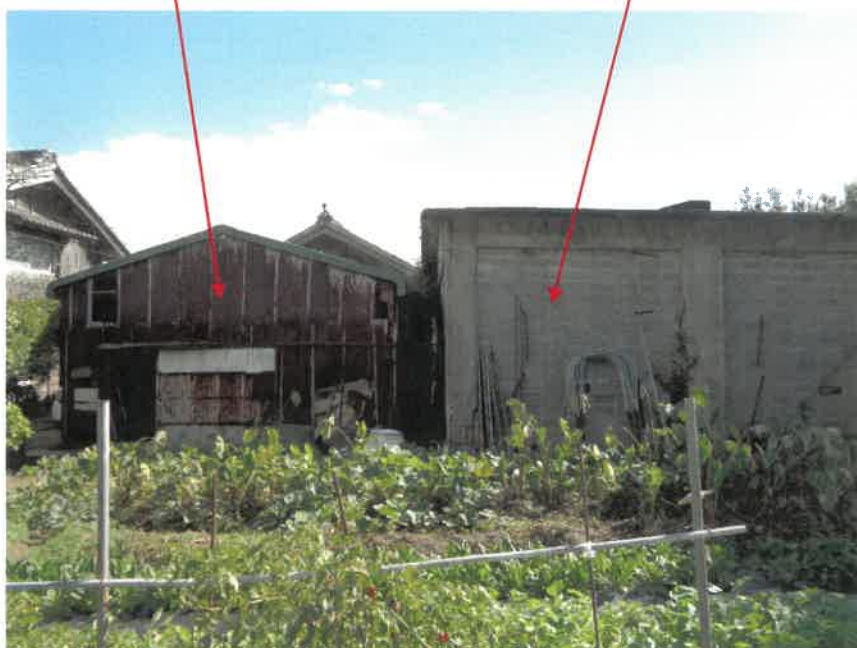
7

未登記附属建物 A (倉庫)

未登記附属建物 B (倉庫)

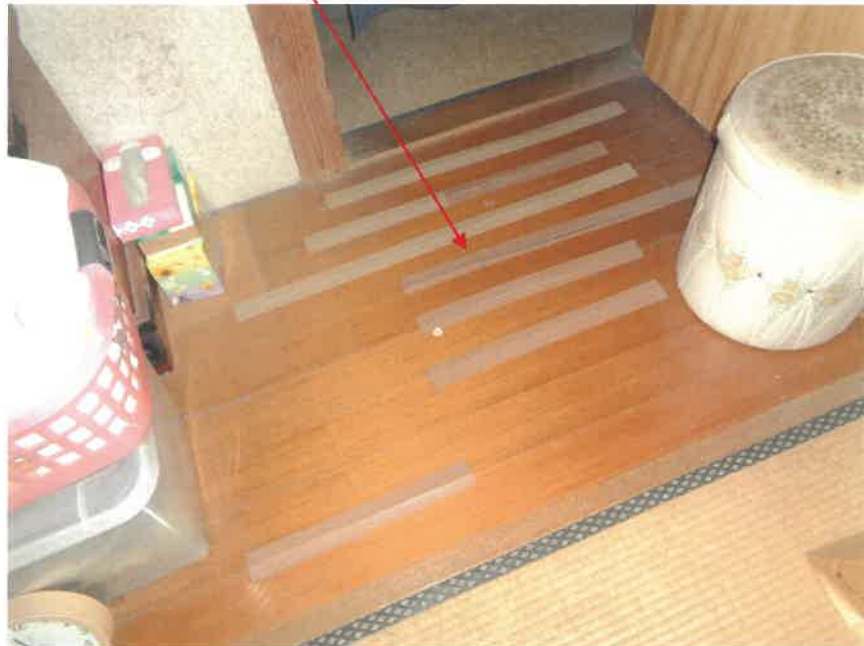
13

- 1 物件2、3の各建物は、全体的に経年劣化が極めて顕著である。
- 2 なお、物件2建物の1階には、歩くと床がポコポコする部分があり、ガムテープによる修復が見られる(写真13)。また、天井には雨染み跡が見られる部分がある(写真14)。
- 3 また、物件3建物の未登記附属建物Bは、内壁、天井、床のない建物であり、入口の扉も付けられていない状態になっている(写真17)。

床がボコボコし修復している状況

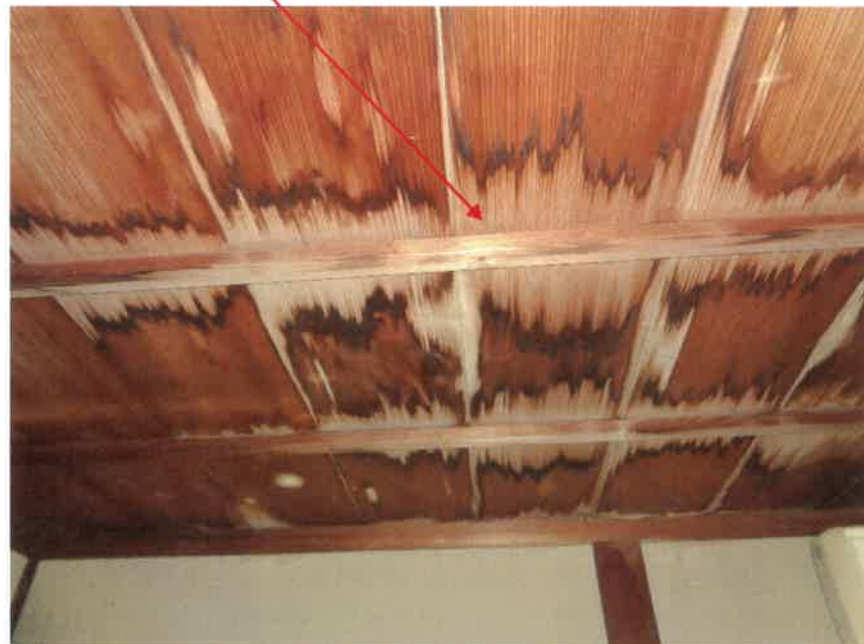
14

雨染み跡が確認できる

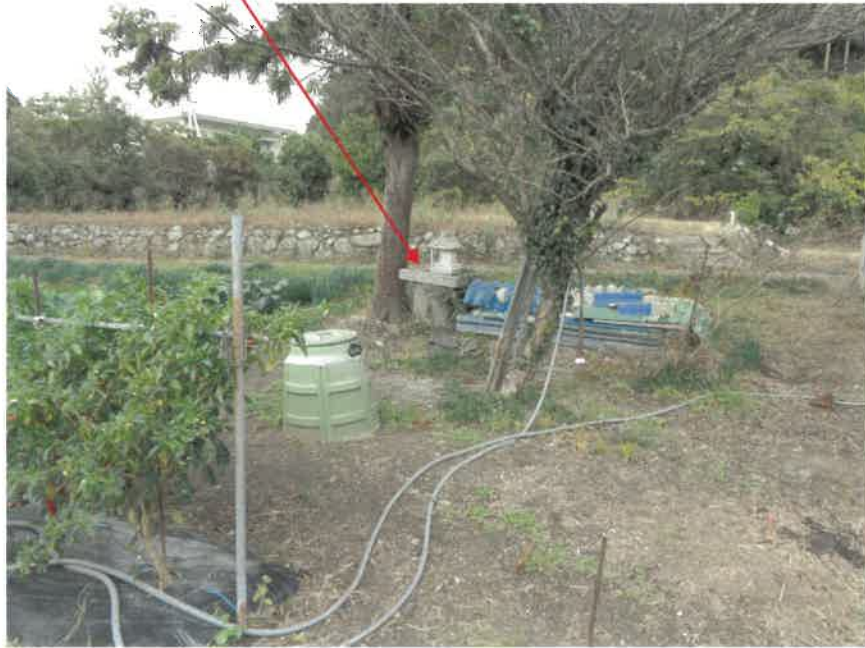
21

物件13土地にある屋敷神

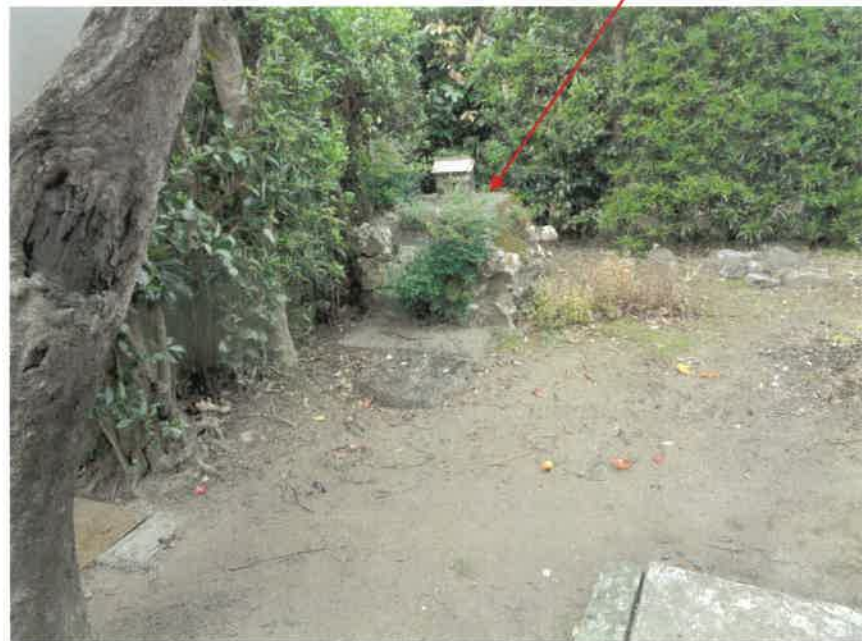
22

物件12土地にある屋敷神
