## 期 間 入 札 の 公 告

## 現況調査報告書

# 評 価 書

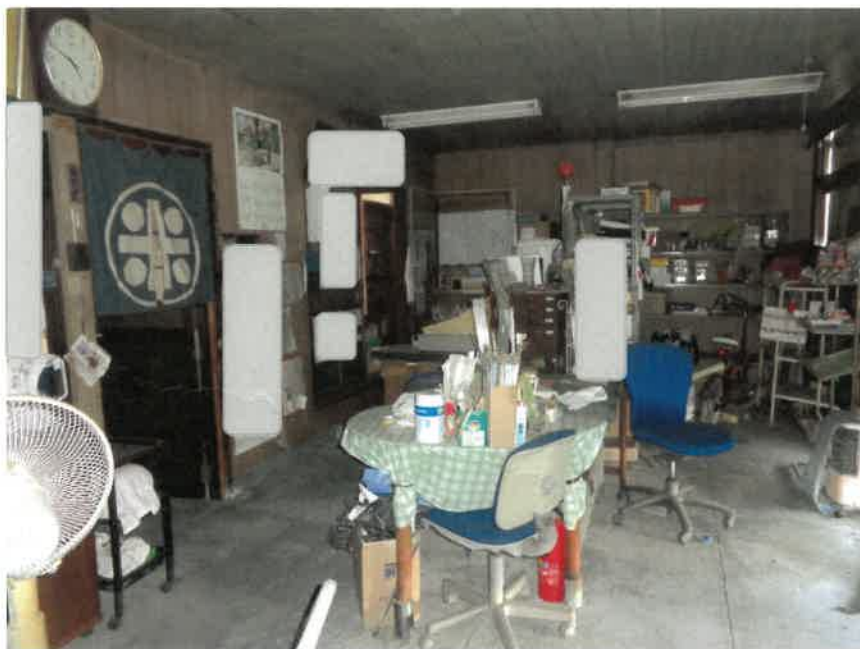
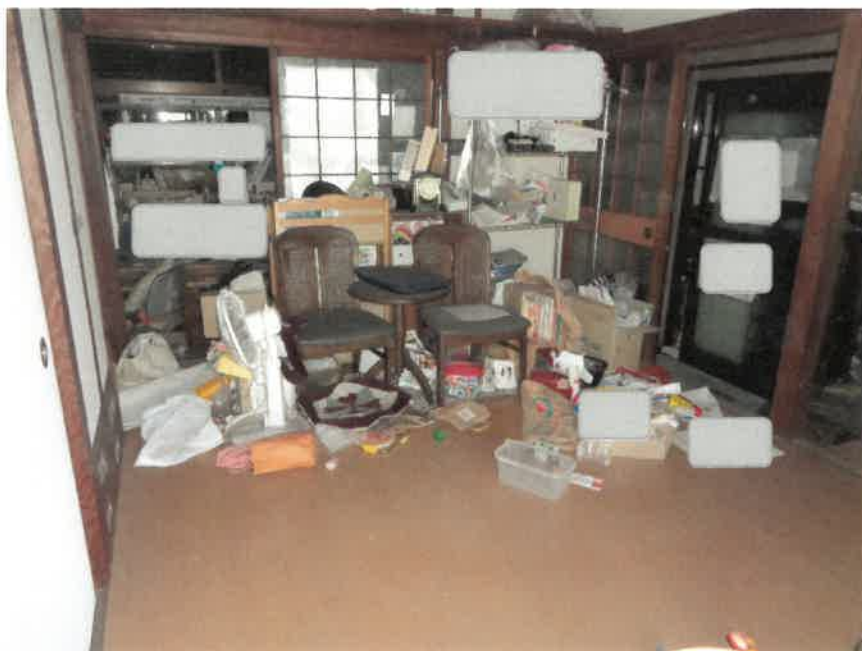
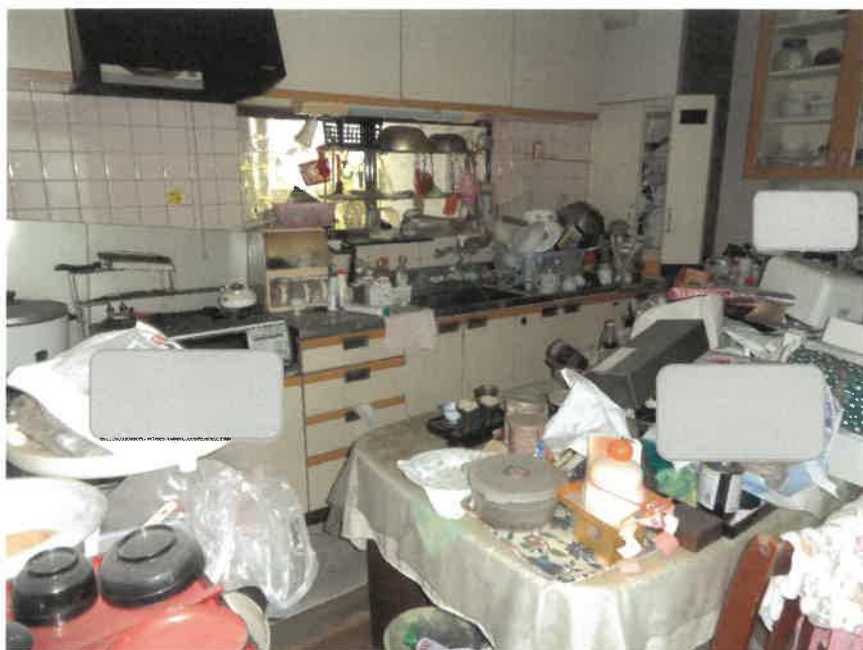
- ・ 本件建物は主である建物のほか、複数の未登記附属建物で構成されており、全体的に経年劣化は顕著である。
- ・ 写真6、7、9等に示すように、建物内には多くの家財道具が残置されたままとなっている。

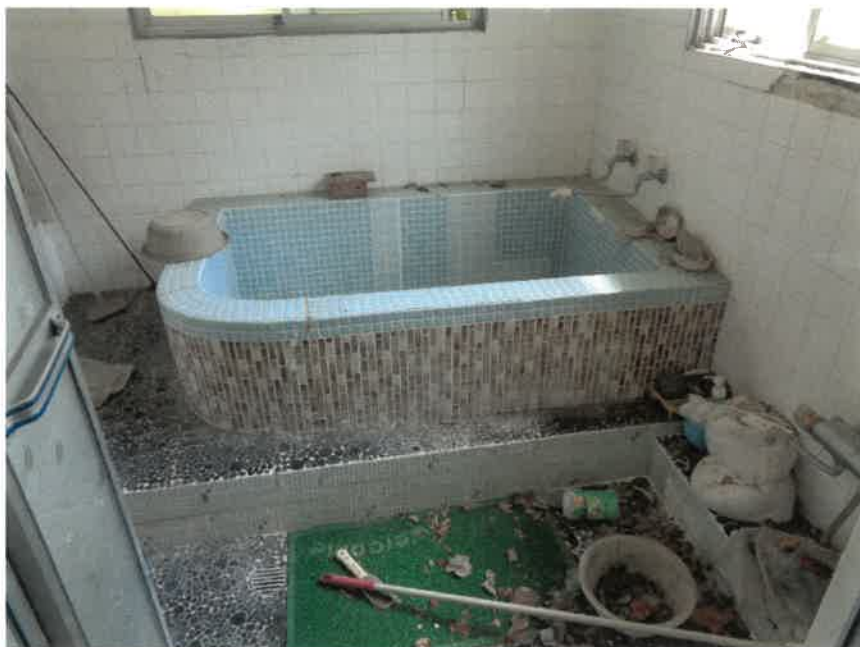
10

- ・ 写真10に示す部分(タイル式浴室)は、汚れが目立っている。また、写真20に示す部分には、雨染みや壁面の剥がれが認められる。
- ・ その他、全体的な外見観察からして、表面には現れない部分において建物の不具合、損傷が生じている可能性が想定される。
