## 期 間 入 札 の 公 告

| | 構 造 | 鉄骨造陸屋根 2 階建 |

## 現況調査報告書

# 評 価 書

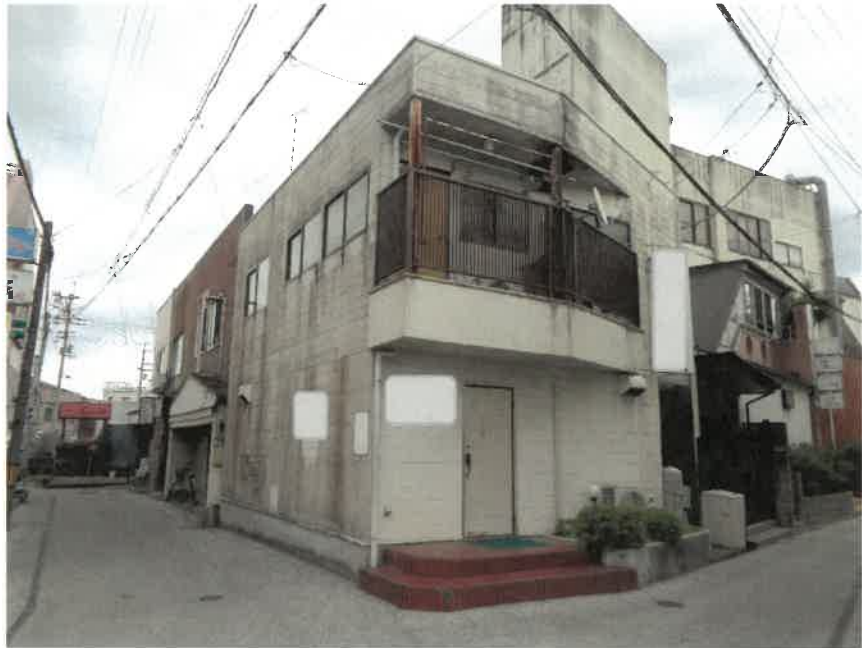
1

- ・ 物件2建物は昭和62年に新築された物件であり、全体的に経年劣化が顕著である。また、外壁も劣化が顕著である(写真1)。以下に示す部分(各写真)につき、損傷・汚れが顕著に認められる。
- ・ 写真6に示す部分には雨漏り跡が見られ、天井板の損傷をベニヤ板で補強している状況が確認できる。また、写真8に示す部分には、雨染みが認められる。
- ・ 写真9に示す部分には内壁クロスの剥がれや、トイレのカビ汚れが認められる。また、写真10に示す部分では雨漏りにより天井及び壁面のクロスが浮き上がり、剥がれている状況が認められる。
- ・ 写真11・12に示す部分には、カビ汚れが顕著に認められる。また、写真13に示す部分には天井クロスが剥がれている状況が認められる。また、写真14に示す部分の壁面クロスが、動物による引っかき傷で損傷している状況が認められる。
