## 期 間 入 札 の 公 告

- 2 所 在 徳島県板野郡松茂町広島字北ノ川 47番地27  
 家屋 番号 47番27  
 種 類 居宅  
 構 造 軽量鉄骨造陸屋根2階建  
 床 面 積 1階 55.04平方メートル  
           2階 31.35平方メートル  
 (現況)  
 床 面 積 1階 約75.04平方メートル  
           2階 31.35平方メートル

## 現況調査報告書

# 評 価 書

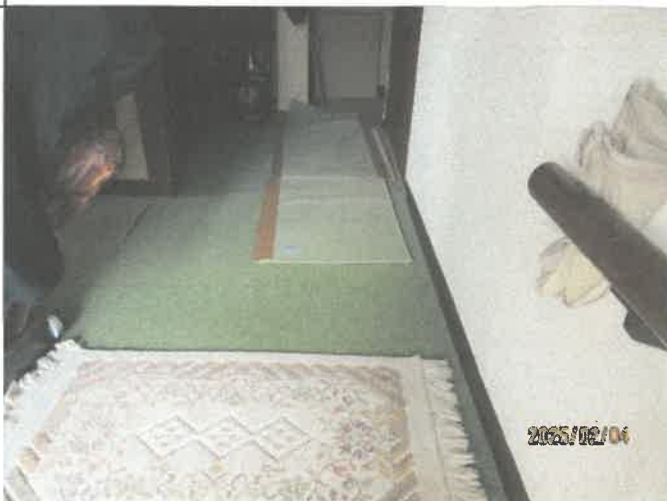
5

| 関係人の陳述等 | |
|---|---|
| B (Aの妻) | <p>1 物件2建物内の不具合箇所について、雨漏りの修理痕の他に、床もぼろぼろの箇所があり、敷物で隠しています。(写真5)<br/>上水道料金についてお尋ねですが、町から毎月請求されます。支払い額が、基本料金だけの月とそうでない月が交互にあります。<br/>敷地内自動車についてお尋ねですが、カーポート内に駐車している車は私の所有で、他1台は、本日たまたま娘が停めています。(写真1～3)</p> |

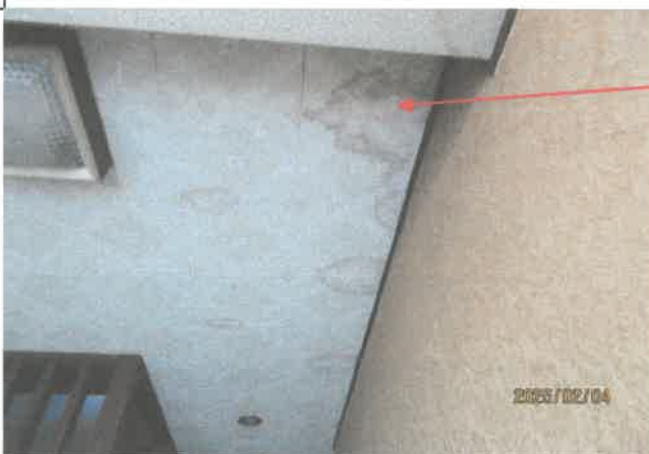
6

雨漏り痕

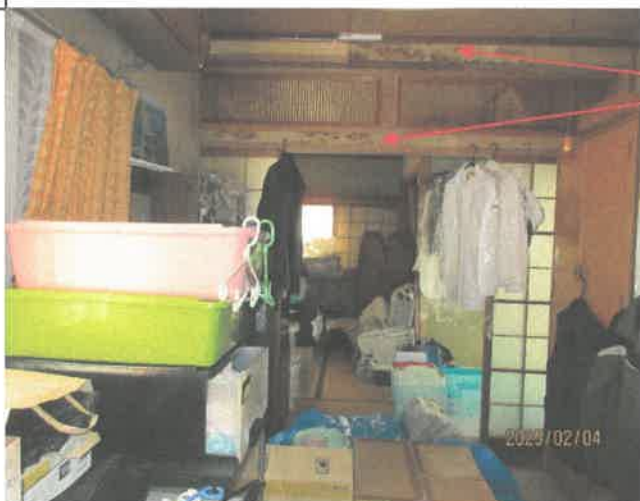
12

雨染み痕

| 区分 | 家屋番号：47 番 27 | | |
|---|---|---|---|
| 保守管理の状態 | 劣る<br>※ 全体的に経年劣化が進んでいる。外壁等のハガレの他、建物内部では特に増築部分との接合部を中心に1階の天井に複数の雨漏り箇所及び雨漏りによる壁の変色が認められる。また、床のたわみ、階段手摺に不具合等が見られる。 | | |

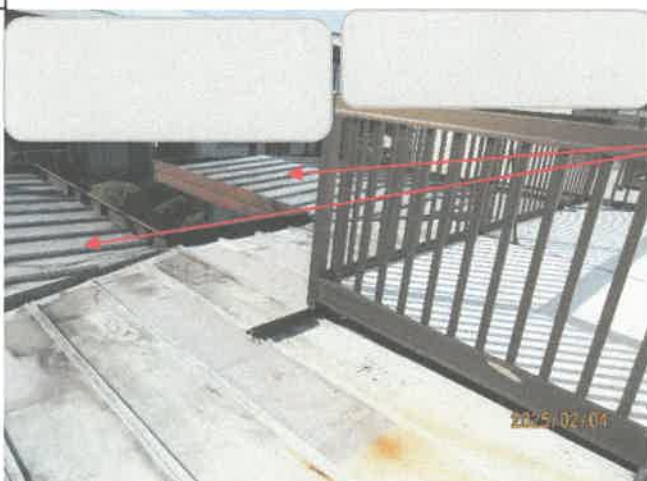
20

また、1階には30年以上前に増築された箇所（概測20㎡、写真20）があり、全体的にコの字形の建物になっている。

増築部分

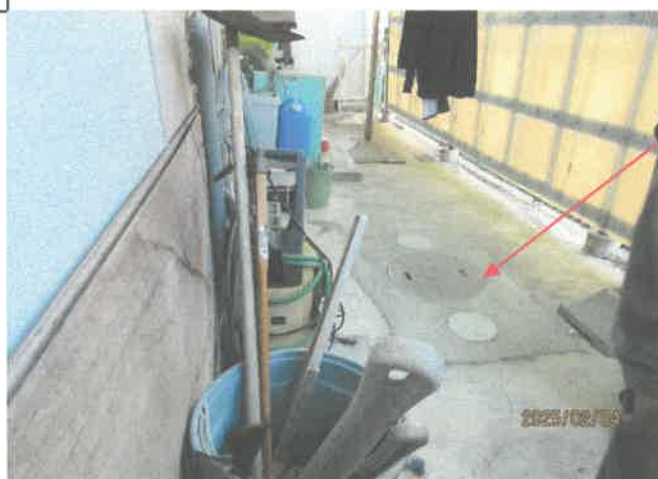
24

浄化槽

| 供給処理施設 | <p>上水道    あり〔松茂町 上下水道課によると、南西辺接面町道下に口径 50 mmの上水道管が埋設されており、当上水道管から物件土地内への引き込みがなされているとのことである。〕</p> <p>都市ガス    なし〔接面街路下に本管なし〕</p> <p>下水道    なし〔松茂町 上下水道課によると、接面町道下に下水道管は存していないとのことである。物件 2（建物）北側に浄化槽が存する。尚、所有者によれば排水は北側の水路へ流しているとのことであるが、その排水経路等については不明である。〕</p> <p style="text-align: center;">※ 上記供給処理施設が「あり」の場合でも、直ちに使用可能であることを確定的に保証するものではない。</p> |

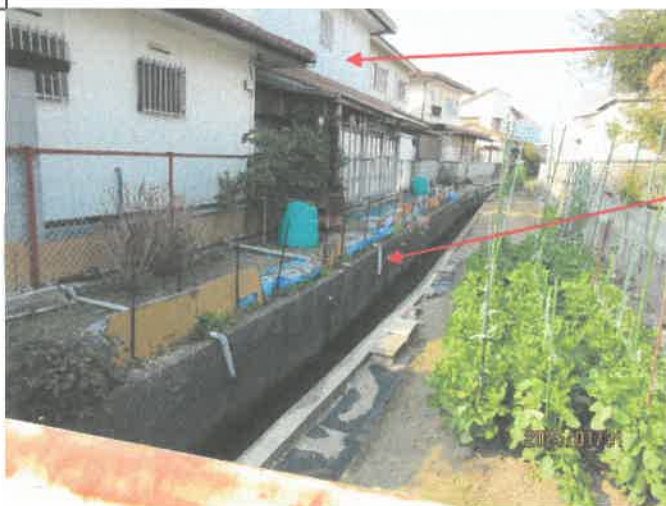
27

生活排水が流れている。
