## 期 間 入 札 の 公 告

構 造 木造スレートぶき 2 階建

## 現況調査報告書

評 価 書

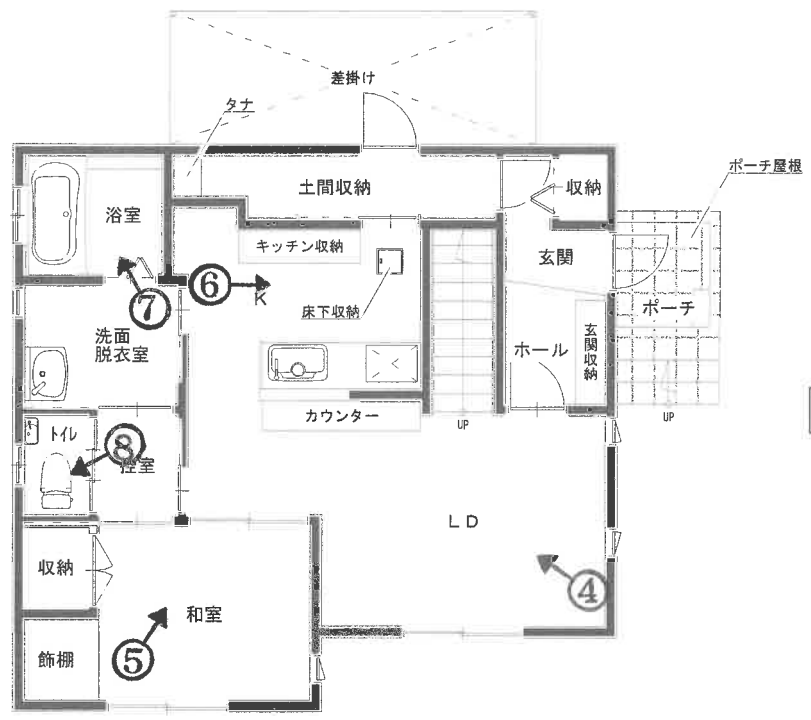
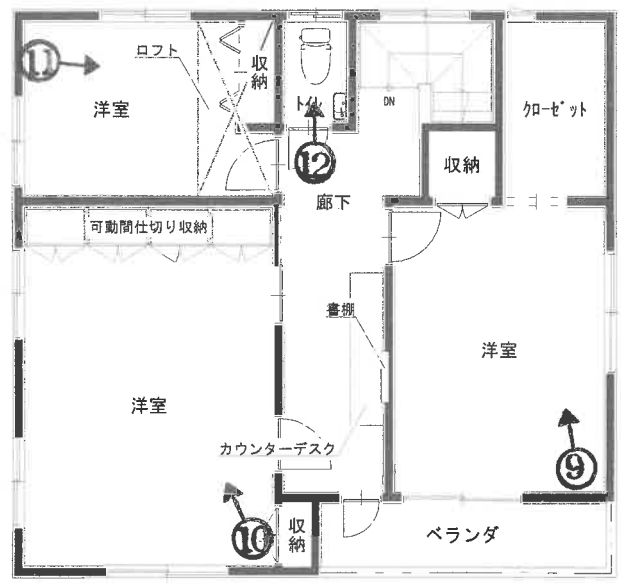
建 物 間 取 図

1 階

2 階

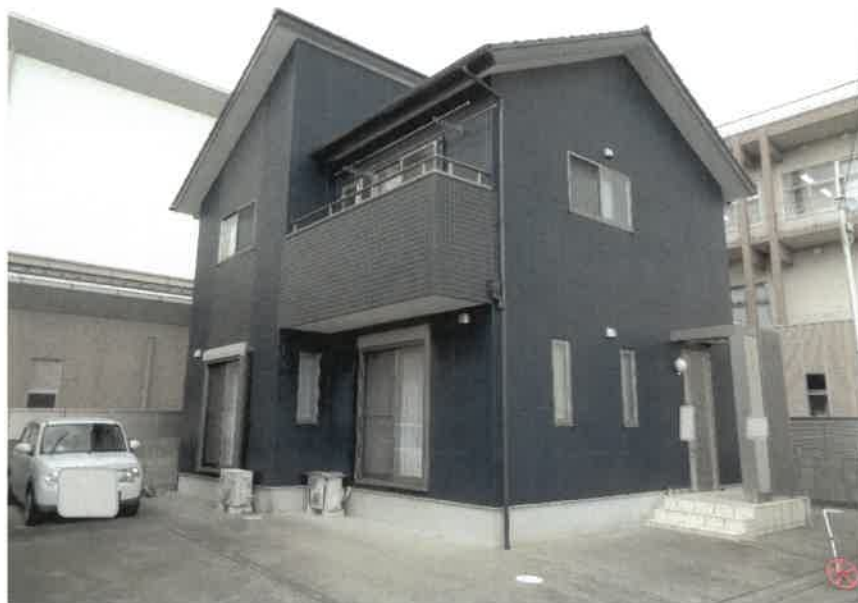
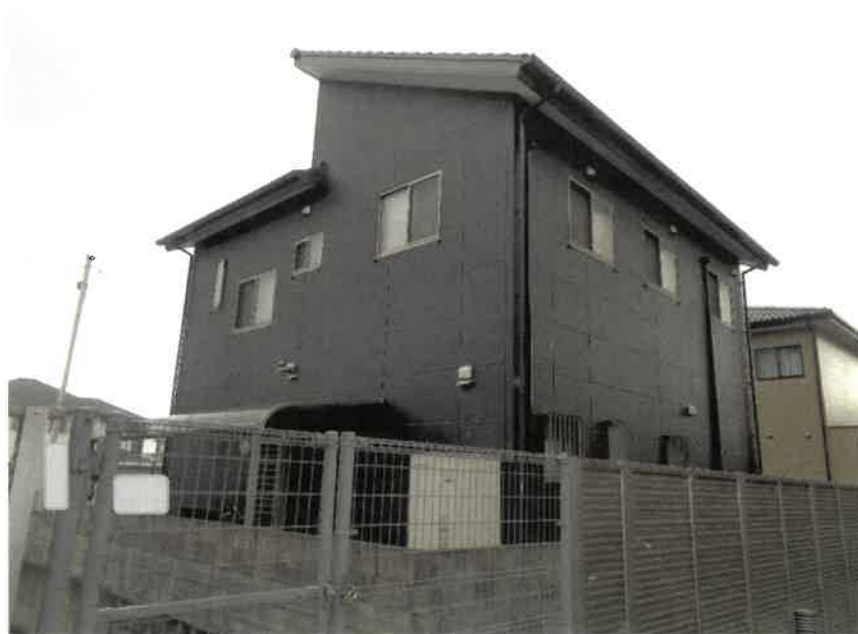
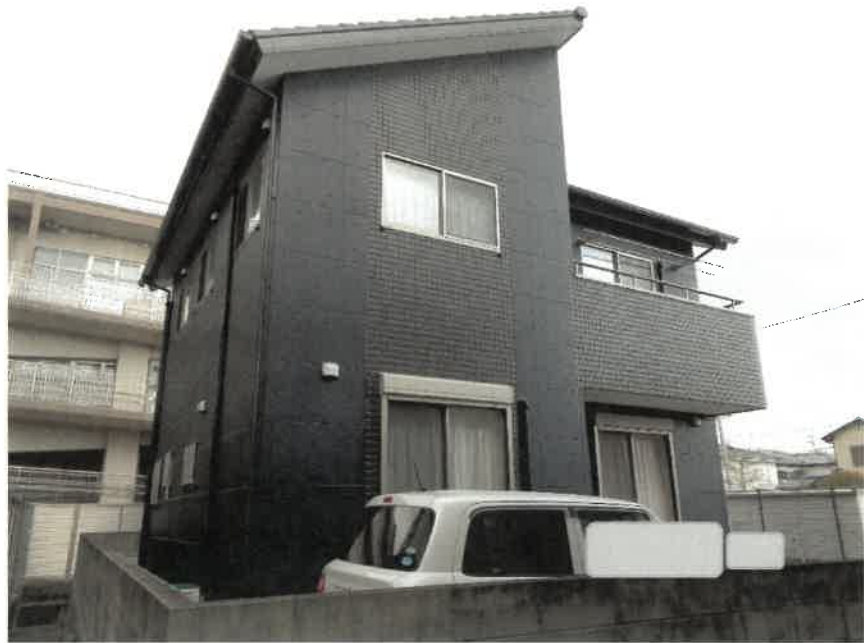
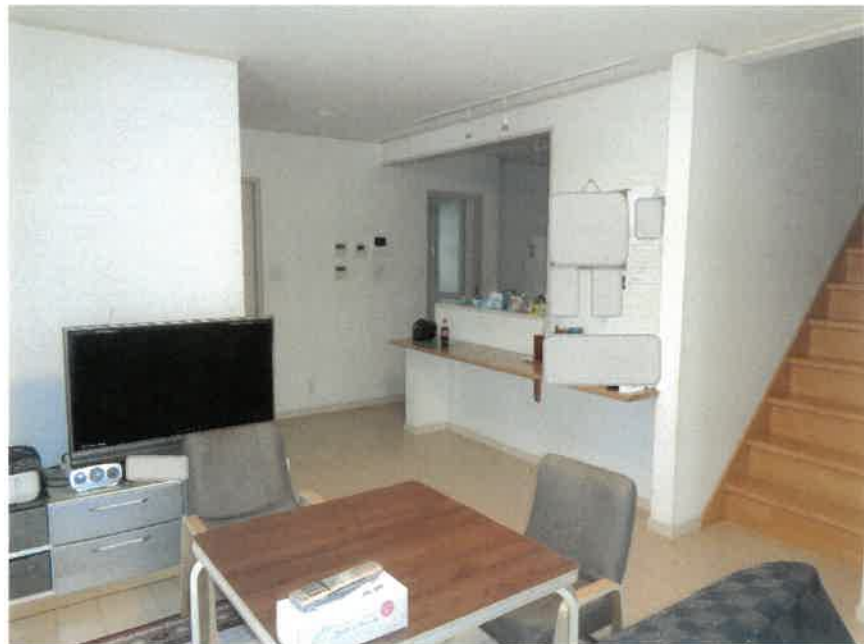
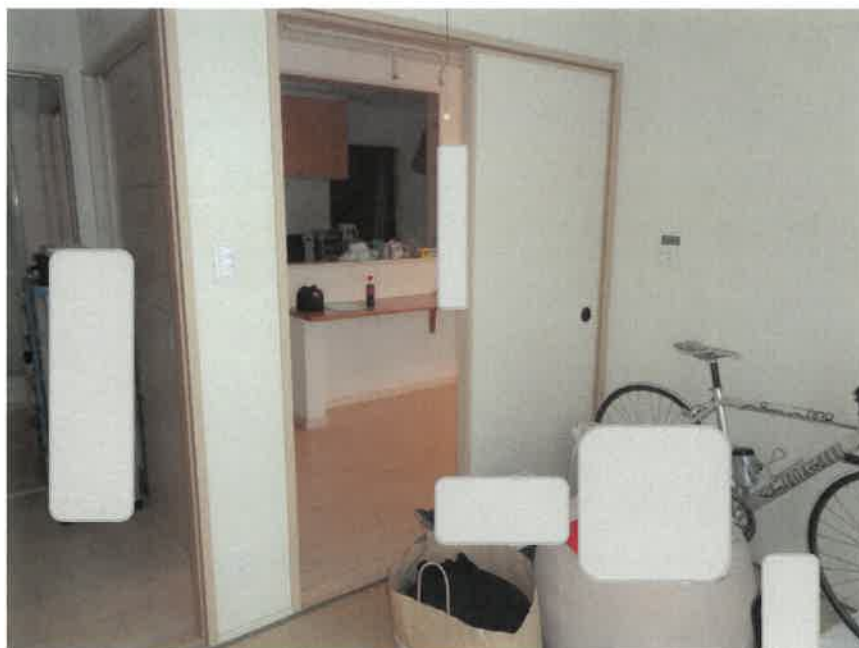
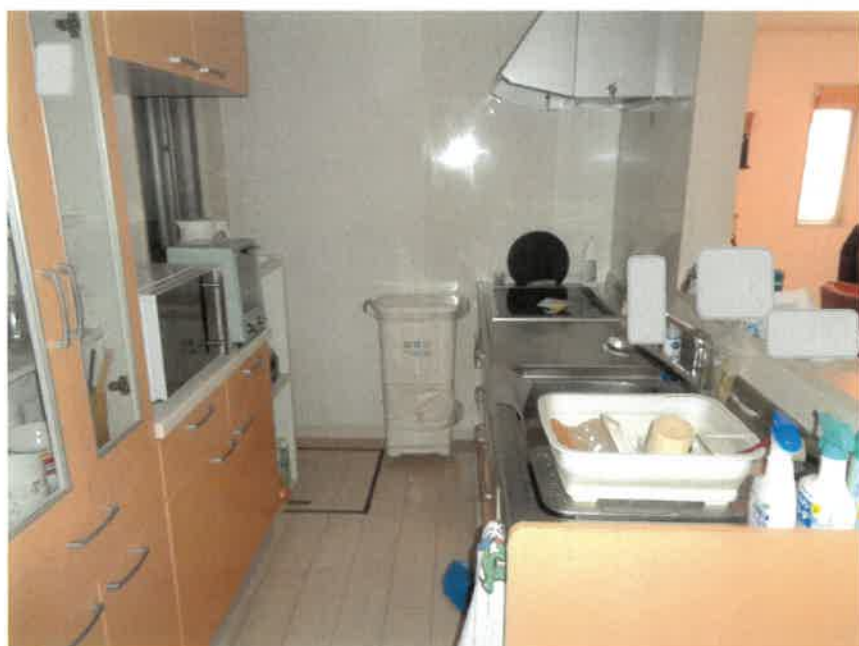
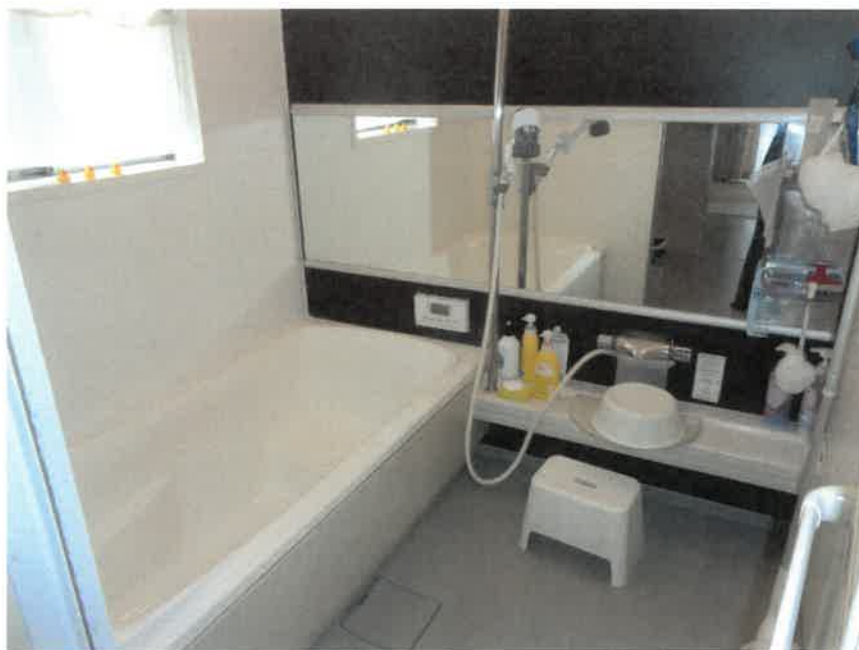
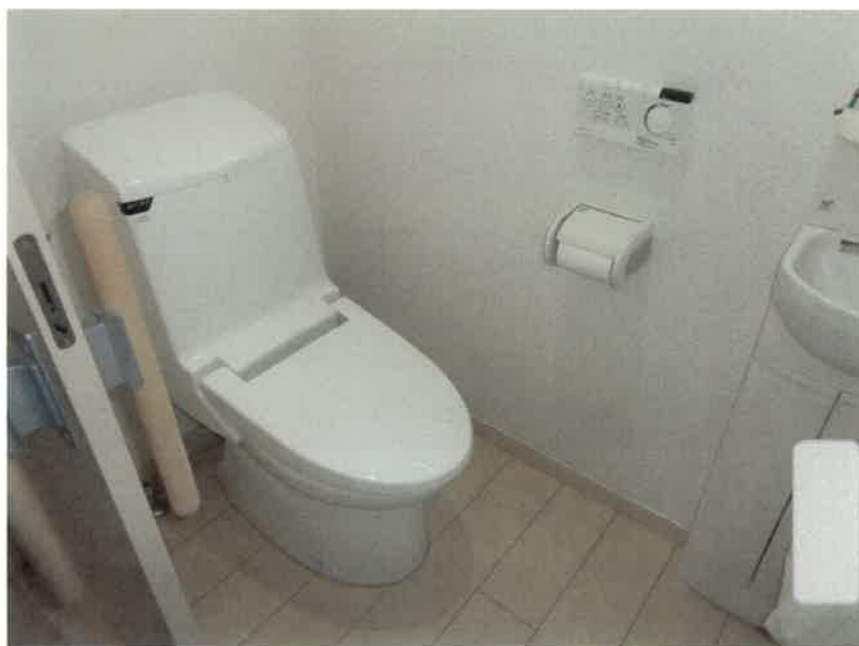
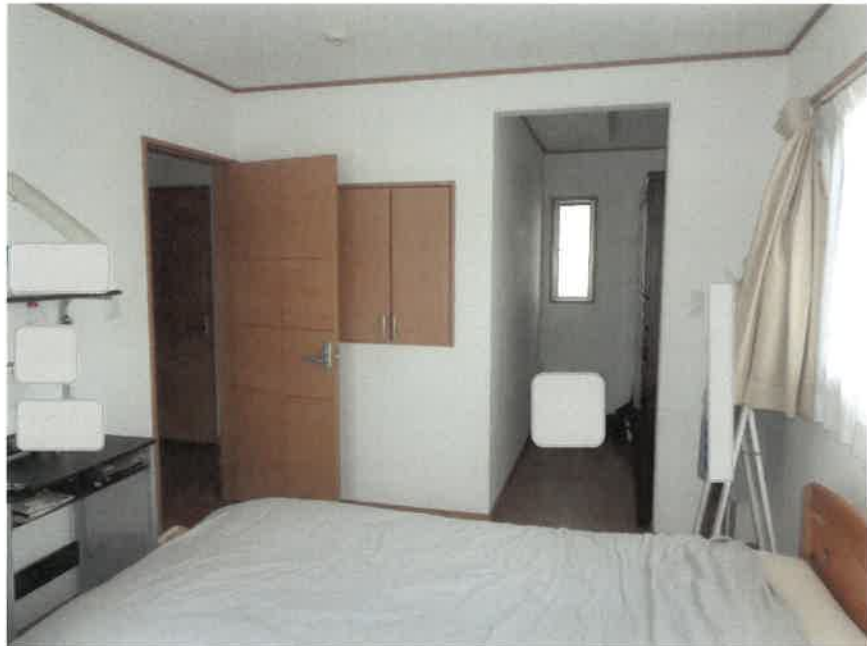
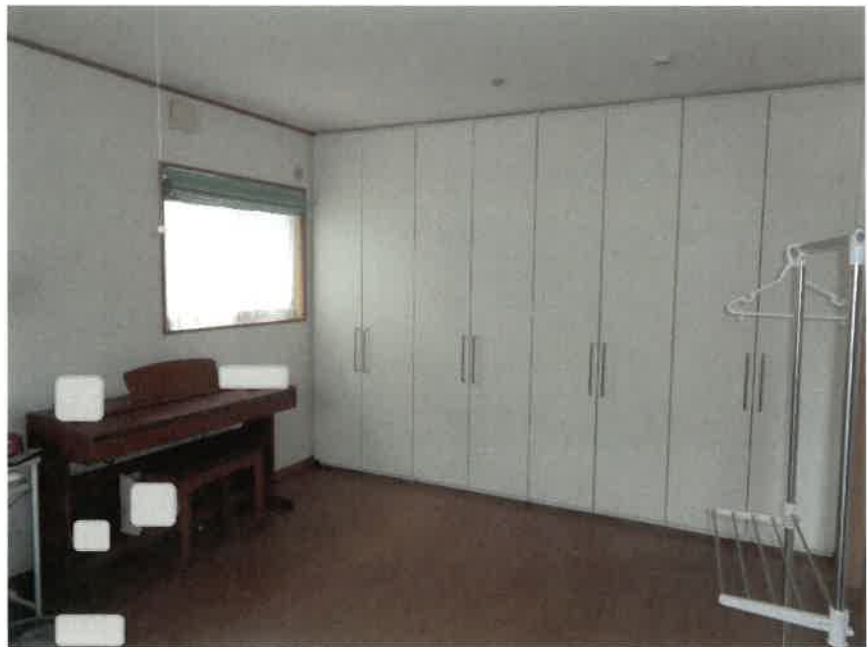
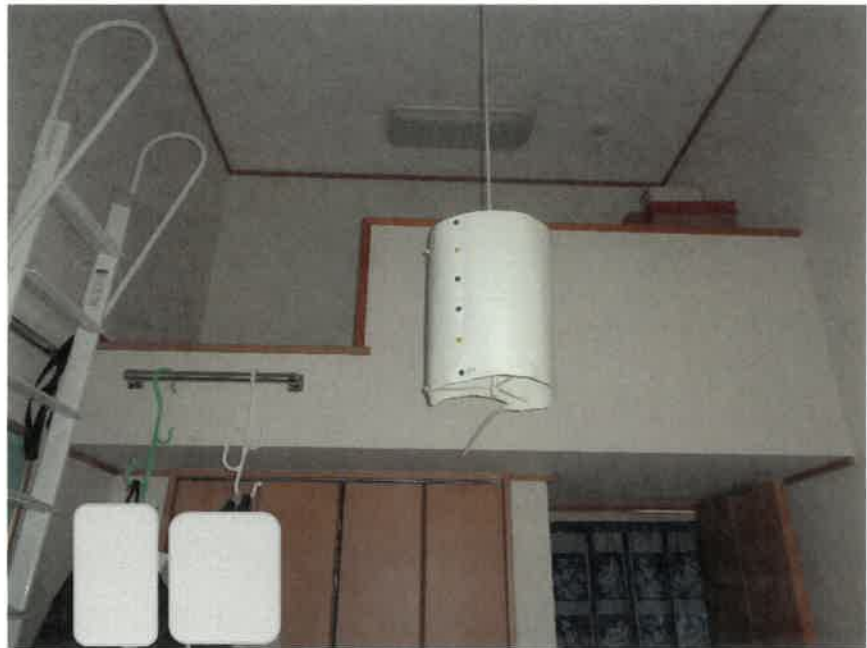
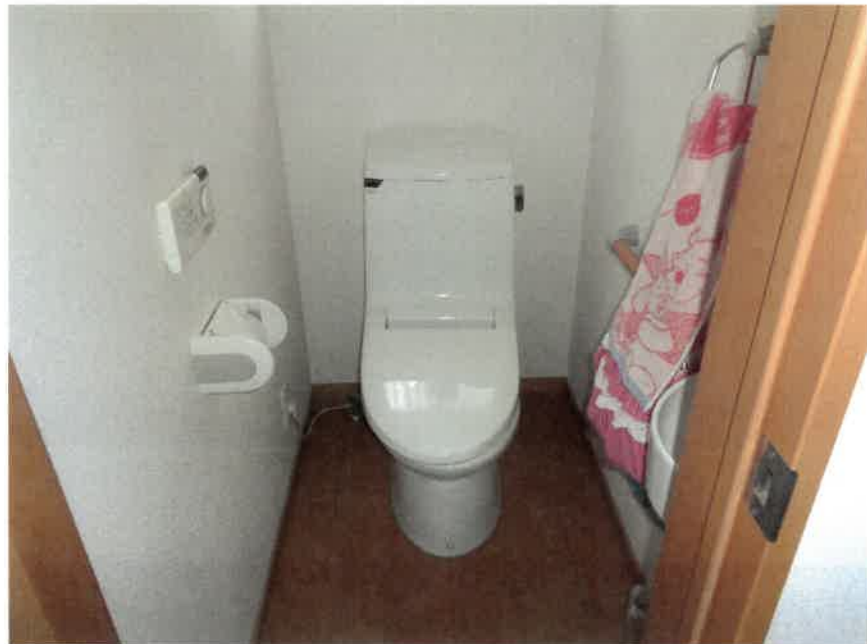
- ・ 物件1建物は、登記上平成20年新築の物件であるところ、添付した各写真に示すとおり、特に顕著な経年劣化は感じられない。なお、居住するBに確認するも、特別な損傷部位はないとのことである。
- ・ もっとも、建物自体の特性に関する事項ではないが、(5枚目)のBの陳述欄に記載のとおり、同人からは、大雨が降ると下水の悪臭が立ち込めるので、それに困っているとの説明や、西隣に位置する公共施設の体育館から、毎日、昼夜を問わず声や音が響くとの説明などがなされている。

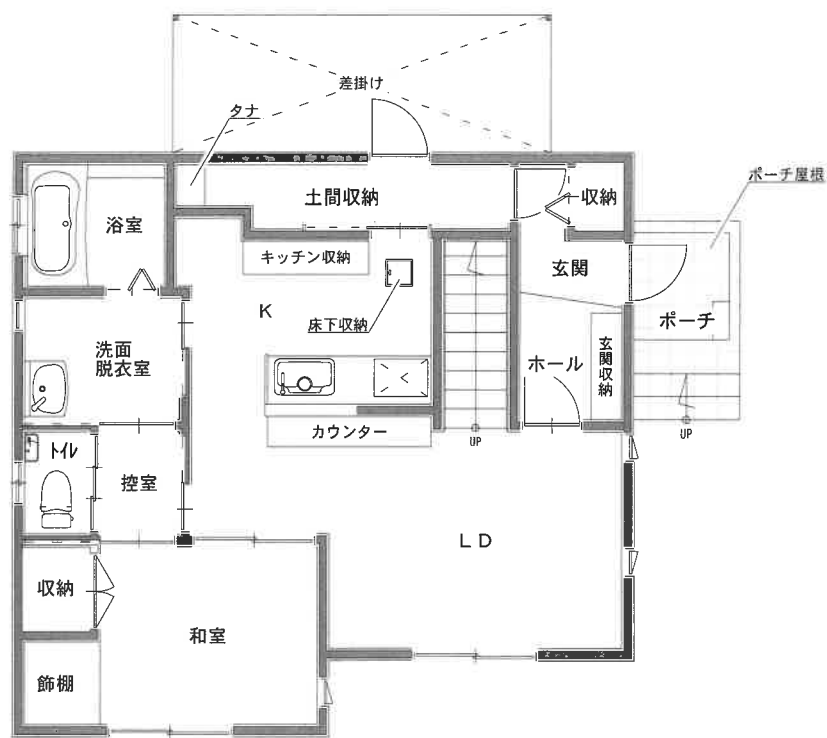
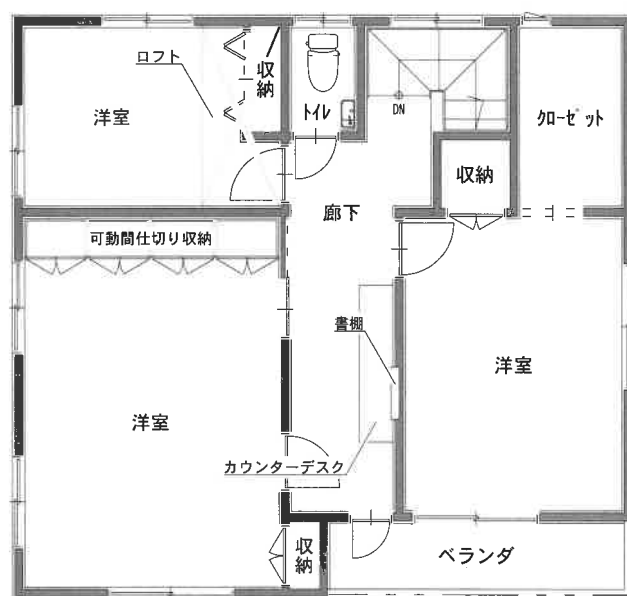
建 物 間 取 図

1 階

2 階

| 現況用途等 | <p>現況用途：居宅</p> <p>間取り：別添「建物間取図」参照</p> |

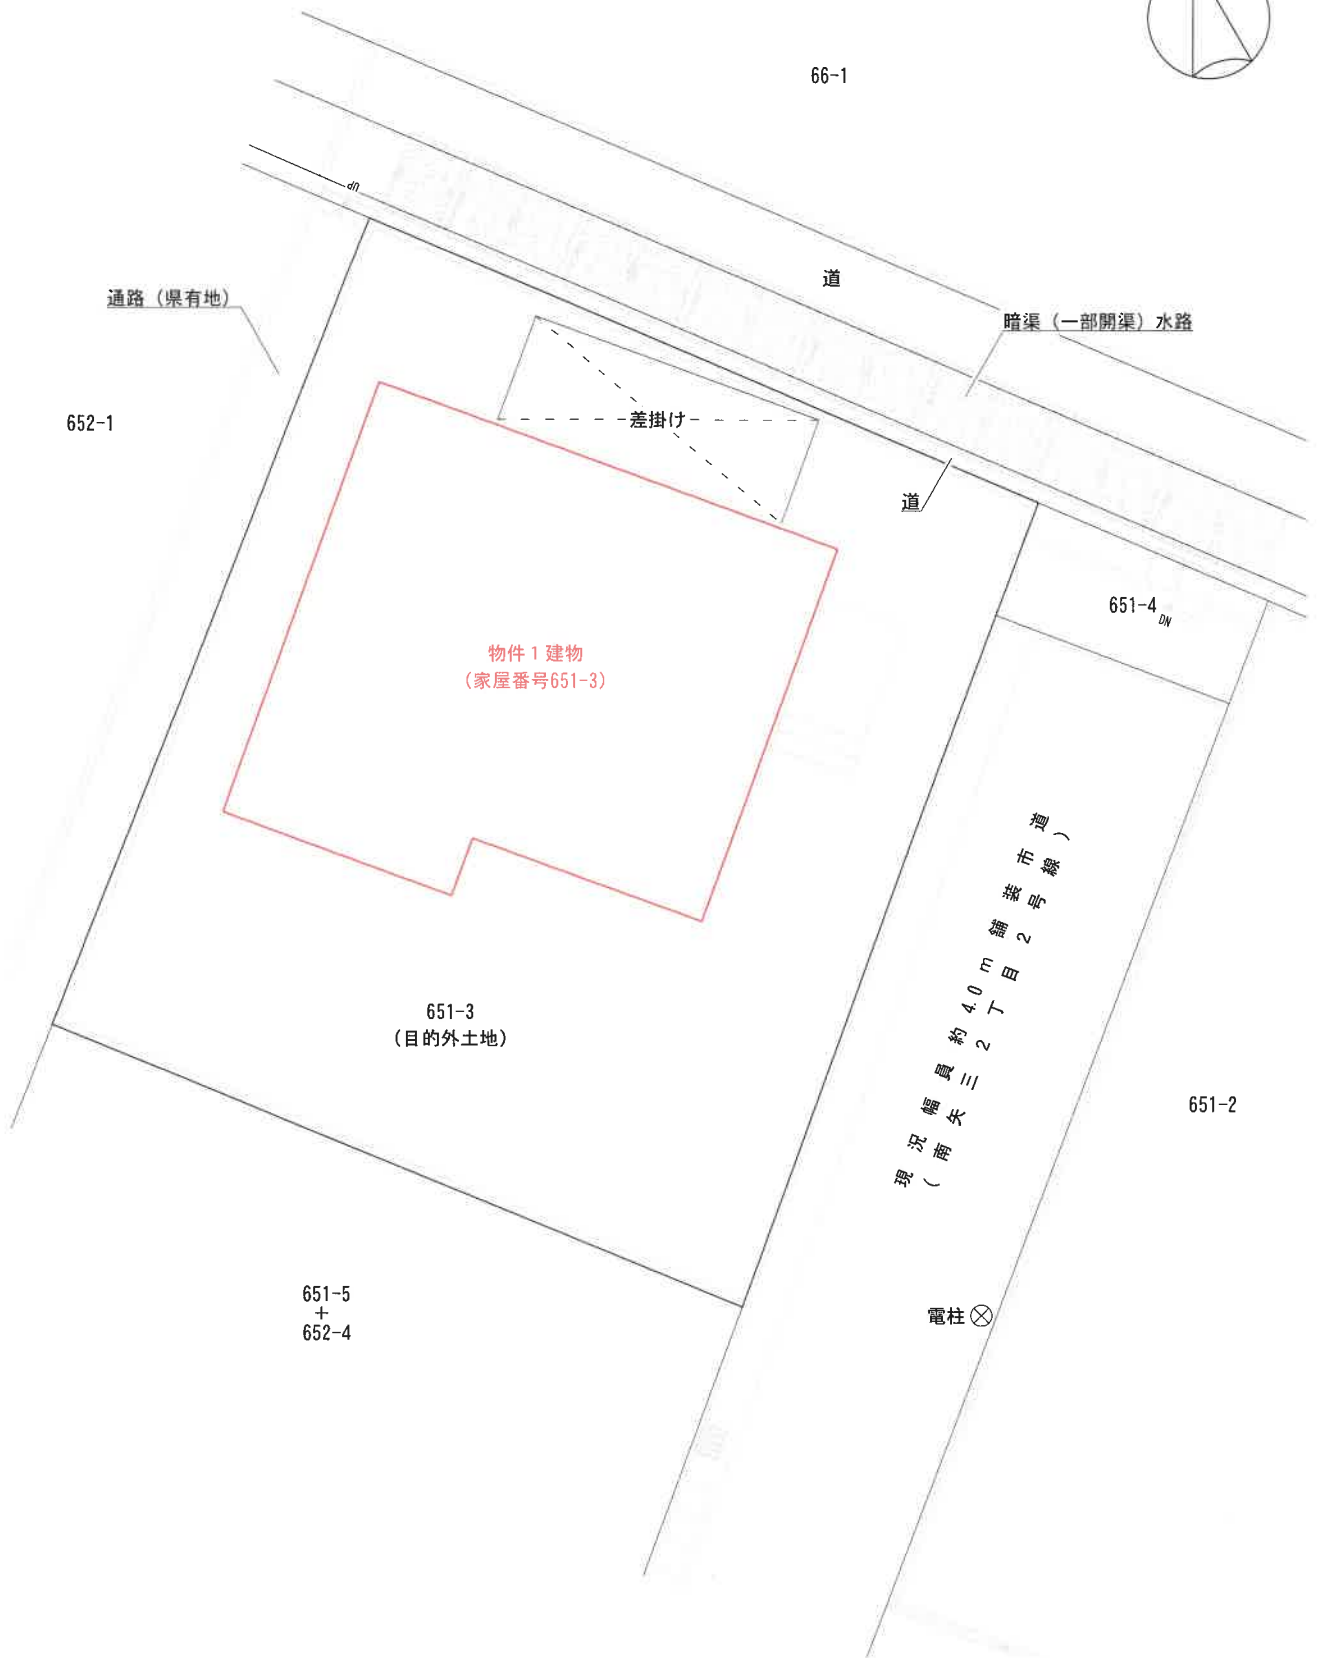
土地建物位置関係図

※ 当該図面は、関係諸資料及び現地調査等に基づき作成した概略図であり、実測図ではありません。

| 土地の利用状況 | <p>・ 主として物件1建物（居宅）の敷地（宅地）として利用されている。<br/>（別添「土地建物位置関係図」参照）</p> <p>・ 周辺の利用状況としては、北側が巾約2.5mの排水路及び里道、西側が巾約0.9mの通路状の土地を経ていずれも公共施設、東側は道路や私有地（651番4）を経て露天駐車場、南側は戸建住宅となっている。</p> | |
