## 期 間 入 札 の 公 告

## 現況調査報告書

# 評価書

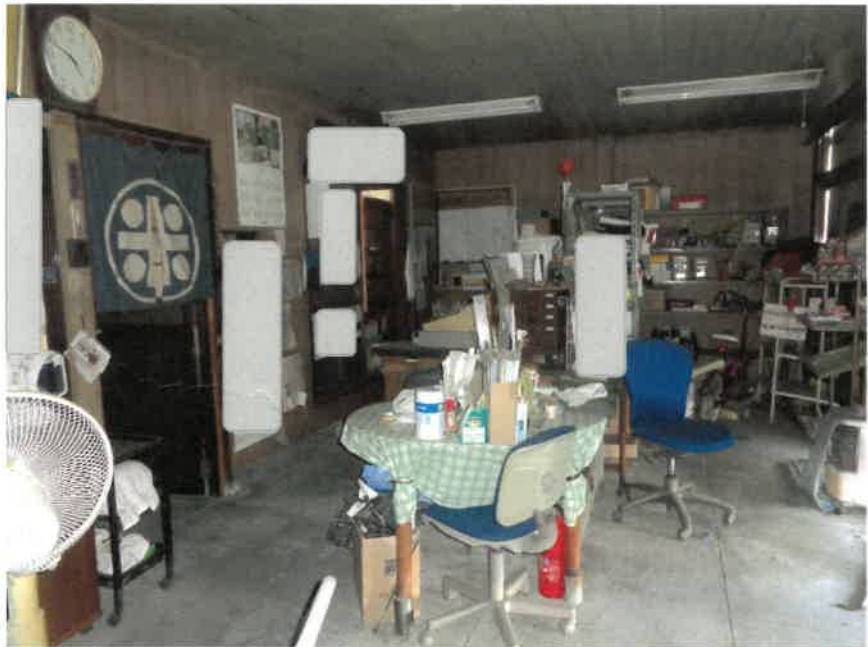
6

- ・ 本件建物は主である建物のほか、複数の未登記附属建物で構成されており、全体的に経年劣化は顕著である。
- ・ 写真6、7、9等に示すように、建物内には多くの家財道具が残置されたままとなっている。

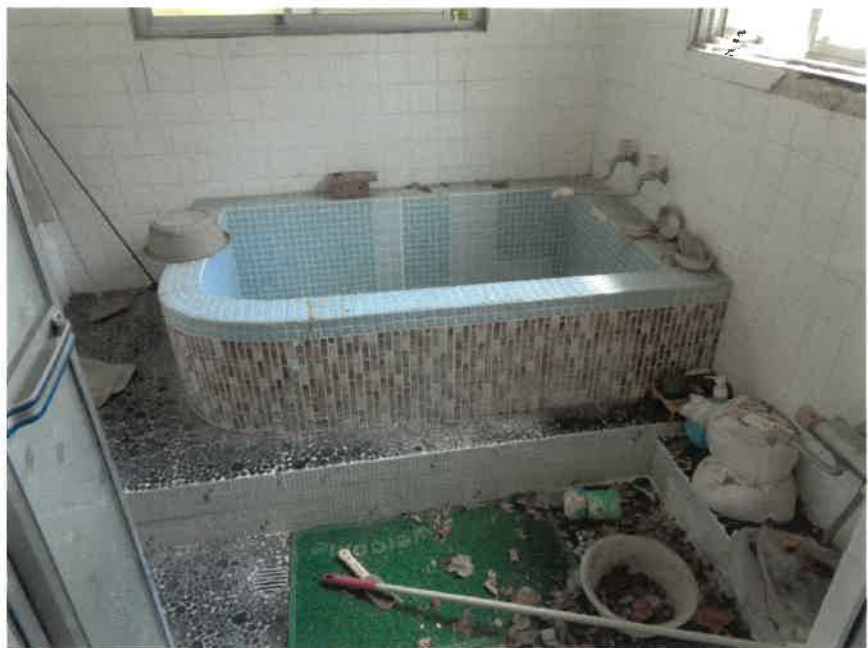
10

- ・ 写真10に示す部分(タイル式浴室)は、汚れが目立っている。また、写真20に示す部分には、雨染みや壁面の剥がれが認められる。
- ・ その他、全体的な外見観察からして、表面には現れない部分において建物の不具合、損傷が生じている可能性が想定される。
