## 期 間 入 札 の 公 告

## 現況調査報告書

(物件1～5)

# 評 価 書

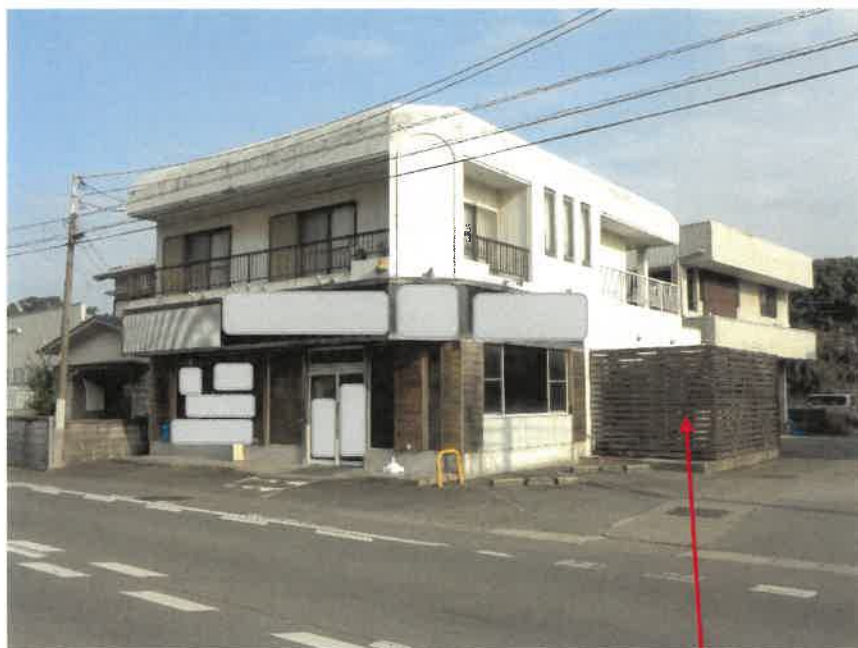
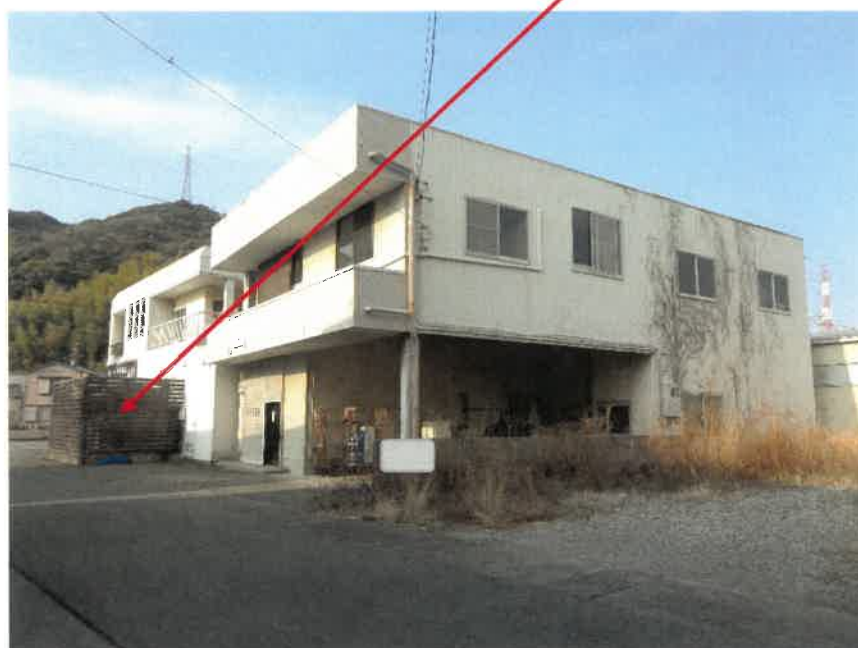
1

- ・ 物件1、3、4土地は、橘湾(海)に近接した場所に位置している。
- ・ 物件1、3、4土地は、その全面が物件2、5建物の敷地となっているが、西端付近には比較的大きな浄化槽設備が置かれている(地中に埋設されず、地上に置かれている：写真1、2)。

浄化槽の設置状況

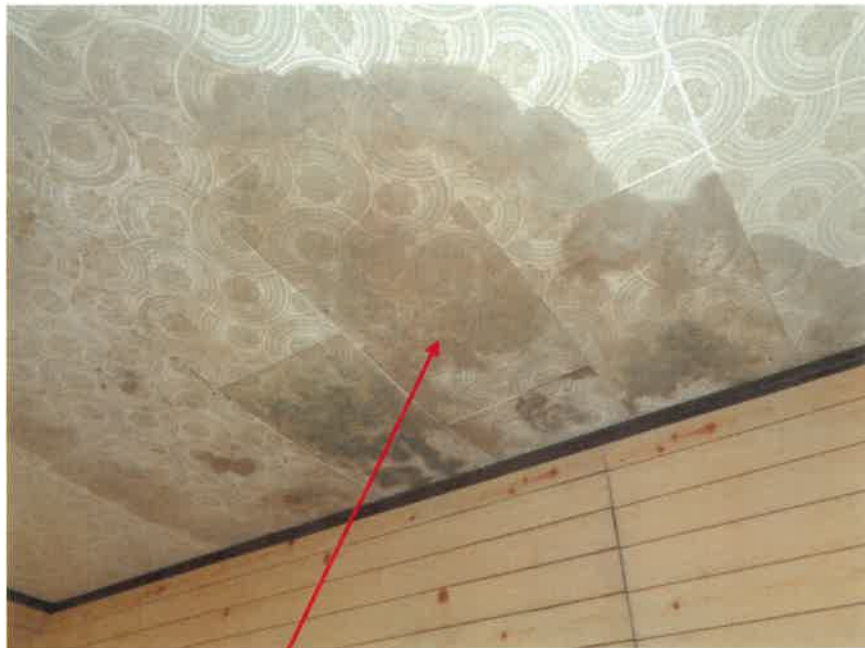
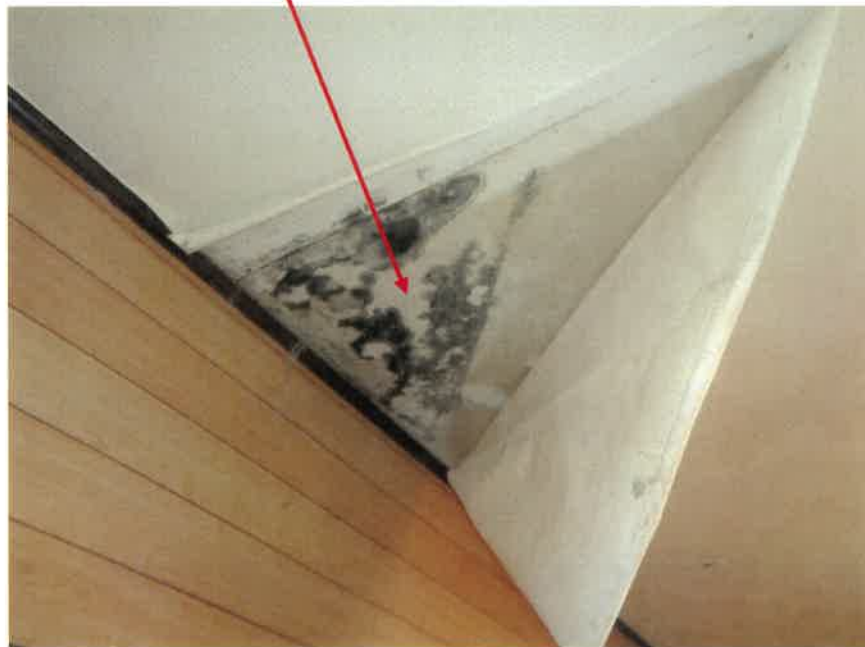
15

- ・ 物件2、5建物は経年劣化が顕著であり、全体的に傷みが見られる。また、物件5建物では、雨漏り跡を確認することができる(写真15、16、25)。また、畳材が劣化し剥がれている(写真18)。
- ・ 物件5建物の2階部分、及び物件2建物の内部には、有限会社中西酒店が酒屋を営んでいた際の残置動産類や、A Bら家族の残置動産類が多数存在するので、注意を要する。

雨漏り跡の状況

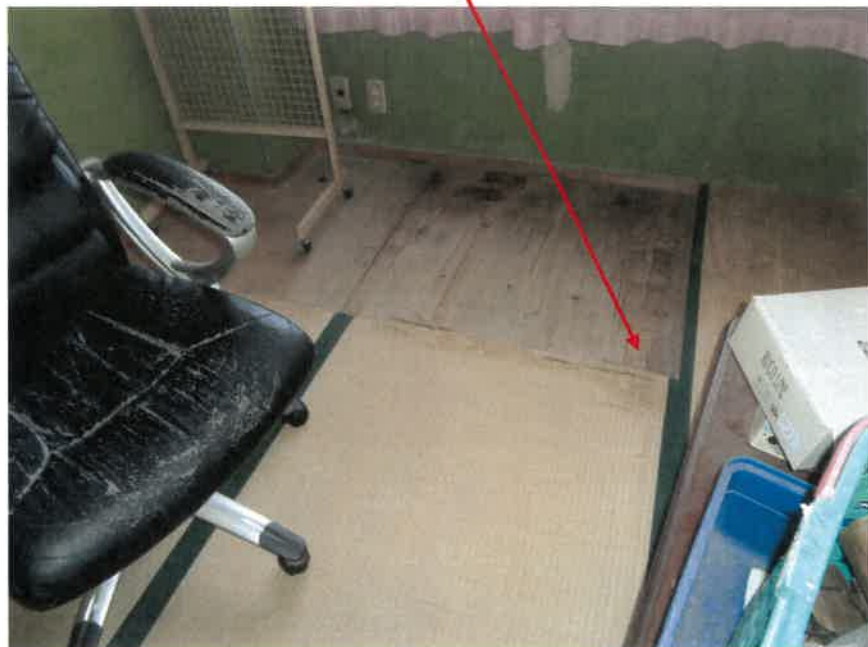
18

畳材が劣化し剥がれている状況

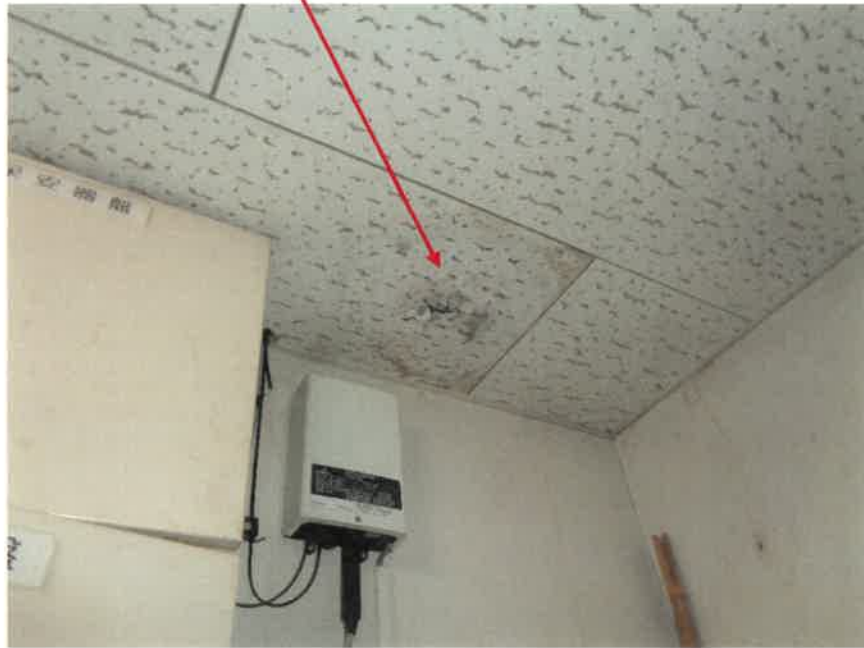
雨漏り跡の状況
