## 期 間 入 札 の 公 告

徳島地方裁判所民事部

## 現況調査報告書

## 評 価 書(物件1、2、3、10、11、12)

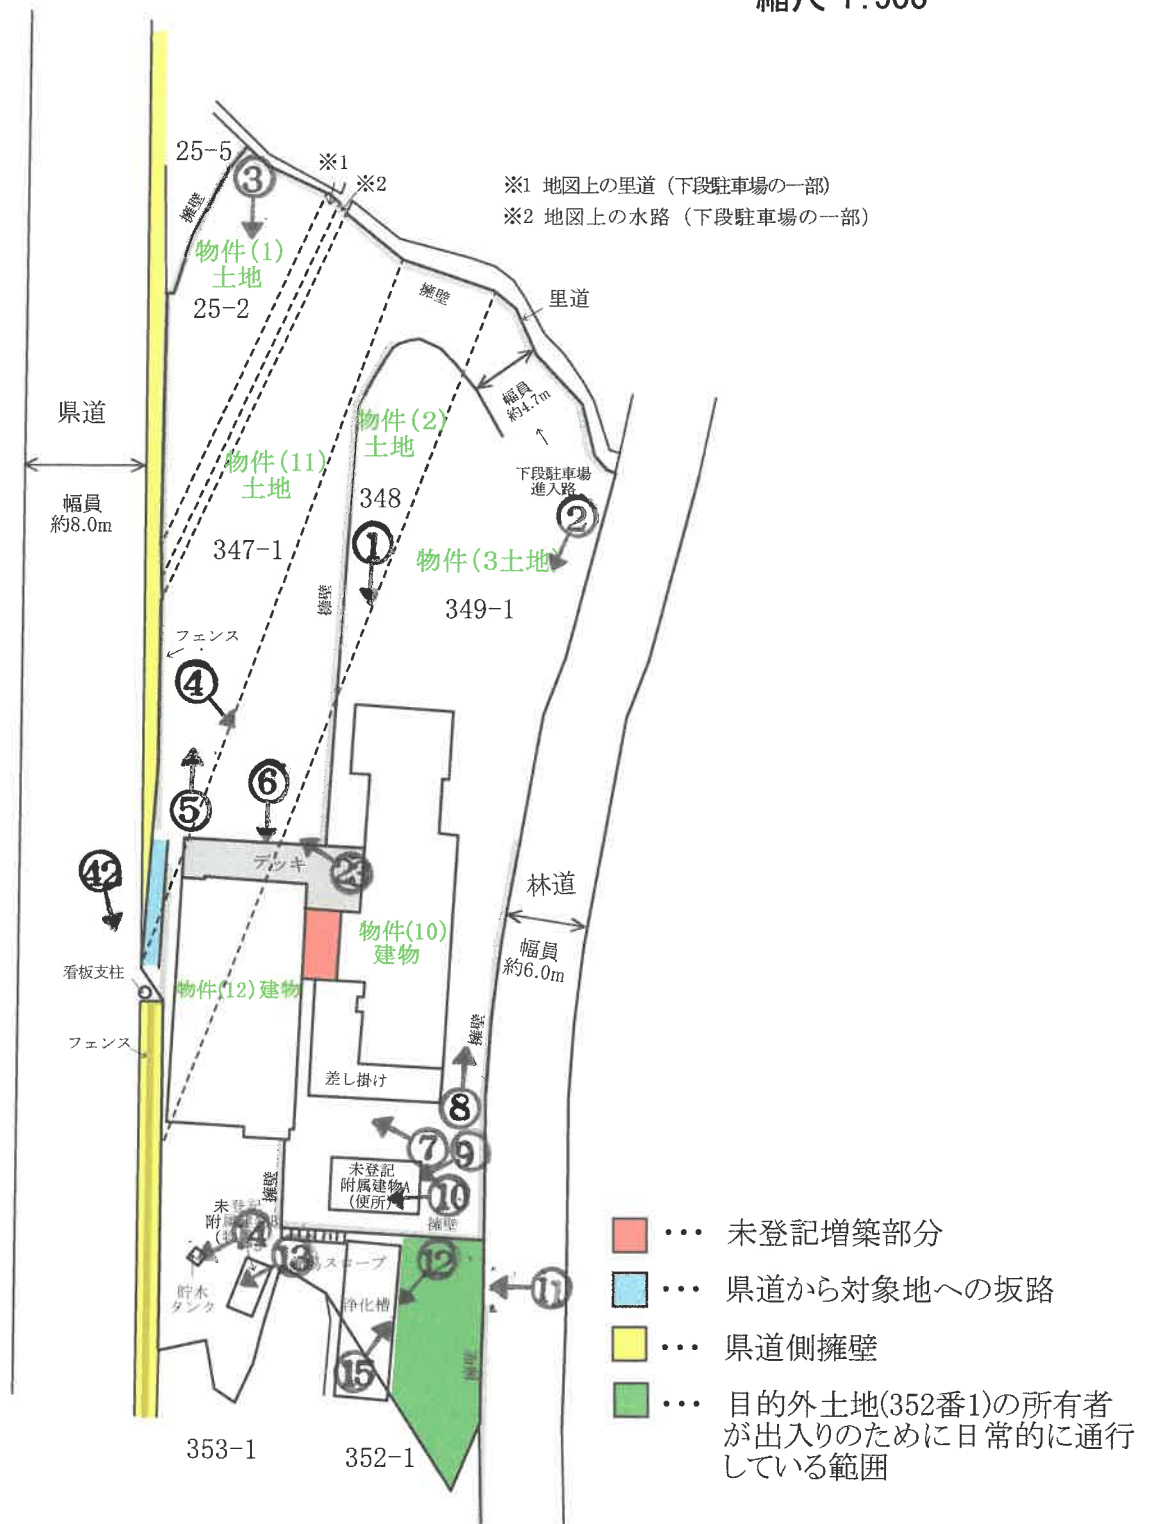
# 土地建物位置関係図

当該図面は土地建物の位置関係等の概略を示したものであり、実測図ではありません。

| 土地の利用状況 | 物件1ないし3及び11が一体となって、物件10及び12の建物の敷地・駐車場として利用されている。各土地は一体的に利用されているが、大略北西側と南東側に分かれる2段状に造成されており、南東側が高く、段差部分は高さ2～3mのブロック積み擁壁で土留されている（※4）。（別添「土地建物位置関係図」参照）<br>隣接不動産の状況は、北西側県道を挟んで住宅、事業所、南西側住宅、北東側畑、南東側林道を挟んで山林である。 | |

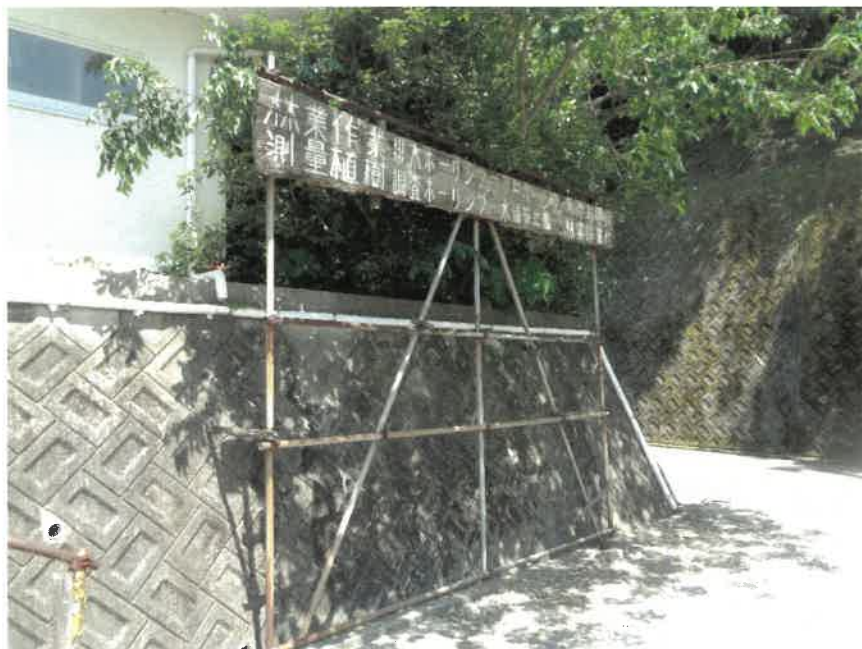
15

| 関係人の陳述等 | |
|---|---|
| C (亡Aの妹) | 1    あの朽ちた木製の古い看板のような物(写真15)は、かなり古い時期に作られた工事業者の看板の残骸です。すなわち、昔神山町内でトンネルをつくる工事があり、ここの土地に工事業者の臨時宿舎があったのですが、これは、その頃その工事業者が置いた看板であり、廃棄されず、今も残ったままになっているものです。 |

- ・ Cによれば、本件土地上にある朽ちた木製の古い看板のような物(写真15)は、かなり古い時期に作られた工事業者の看板の残骸が、廃棄されず今も残ったままになっているものであり、現在、上記工作物の設置に関し、何らかの契約が存するわけではないとの説明である。

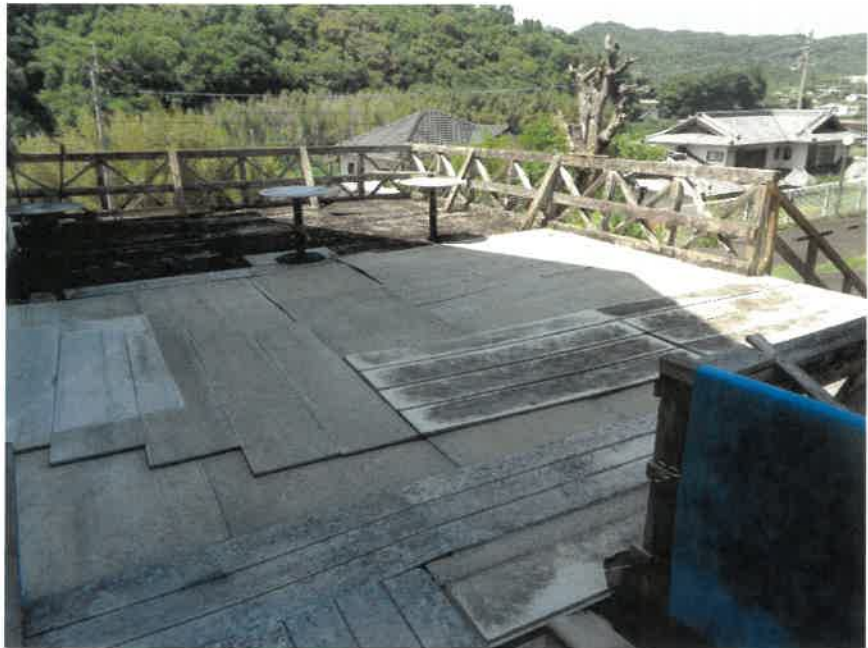
23

- ・ 物件10建物は平成2年新築の物件であり、物件12建物は平成4年新築の物件であり、相応の経年劣化が認められる。本件建物内に顕著な雨漏り跡は確認できなかったが、建築後の経過年数からして、外観目視では確認できない部分で重大な損傷が生じている場合があるので、買受人はこの点注意を要する。
- ・ 物件10建物と物件12建物とは、内部でつながっており、互いに行き来できる構造となっている。内部で猫が飼われていた関係で、動物臭を感じる部分がある。
- ・ 物件12建物の東端外側に設置されているウッドデッキは劣化し腐敗している部分があり、歩くと軋みを感じ危険な状態である(写真23)。

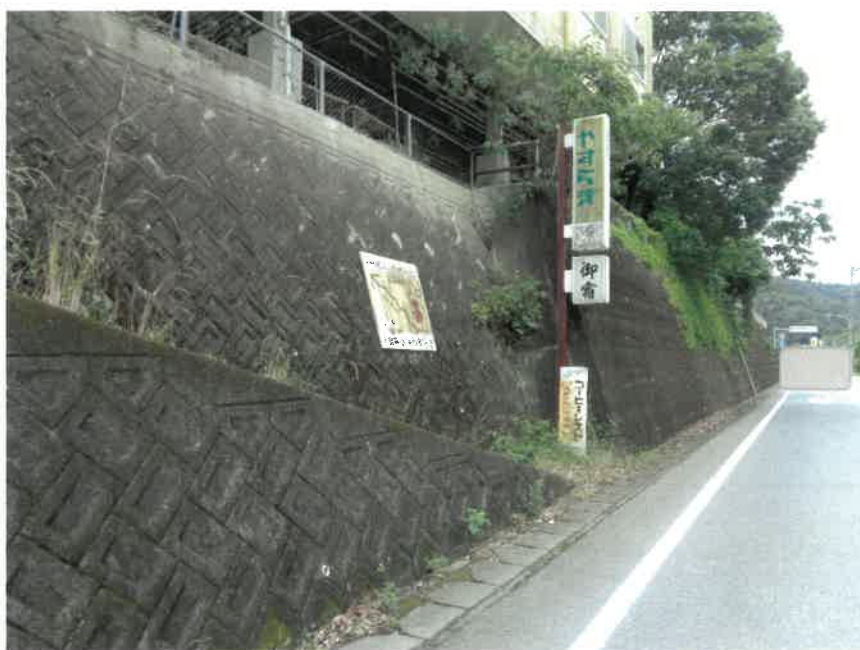
42

- ・ 物件1～3、11土地につき、法務局には不動産登記法第14条第1項の地図が存在し、同地図には現地復元力がある。
- ・ もっとも、物件3土地の南西側に隣接する土地(地番352番1)との隣接部分につき、物件3土地所有者と、上記隣接土地所有者側との間において、双方の任意的合意によって、現実の境界とは合致しない形での利用方法がとられている(関係人の陳述「D(南西側隣接地の居住者)1～6」参照)。よって、同土地部分につき、物件3土地と、隣接地((地番352番1)との間の目視上の境界線が判然としない状況となっている(「土地建物位置関係図」参照。なお、目視上の境界線が判然としないのは同353番1も同じである。))。
- ・ また、本件土地と、その北西側にある県道との境界付近(「土地建物位置関係図」中「青色」で着色した部分)の西側の県道上に有限会社細井商店の経営していた店舗・旅館施設の袖看板(看板支柱)が設置されており、その関係で、本件土地と、県道との境界線が、目視上判然としない(写真42)。

- ・ 本件土地とその北西側にある県道との境界付近(土地建物位置関係図で「看板支柱」と表示した部分)に建てられた袖看板は県有地上に存在する可能性があり、徳島県東部県土整備局徳島庁舎道路管理担当に確認をおこなった。それによれば、上記袖看板が県有地内にあるかどうかは詳しく調査しないと分からないが、県に対して土地の利用許可申請が出された記録はない、とのことである。
- ・ 以上から、買受人は、上記袖看板(看板支柱)について、徳島県の上記担当部署に確認し、必要に応じた対処をする必要がある。
