## 期 間 入 札 の 公 告

| | 構 造 | 木造スレート瓦葺 2 階建 | |

## 現況調査報告書

# 評 価 書

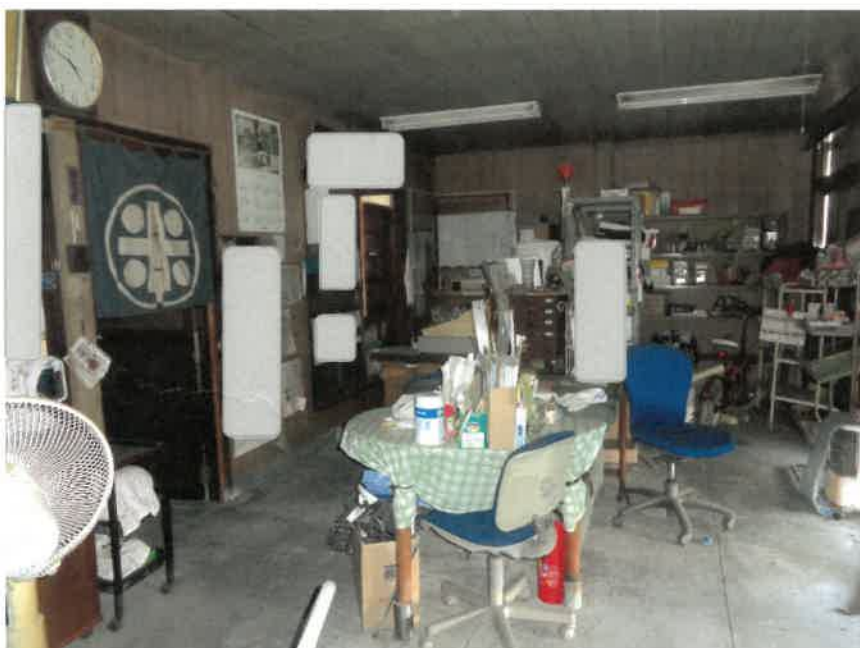
6

- ・ 本件建物は主である建物のほか、複数の未登記附属建物で構成されており、全体的に経年劣化は顕著である。
- ・ 写真6、7、9等に示すように、建物内には多くの家財道具が残置されたままとなっている。

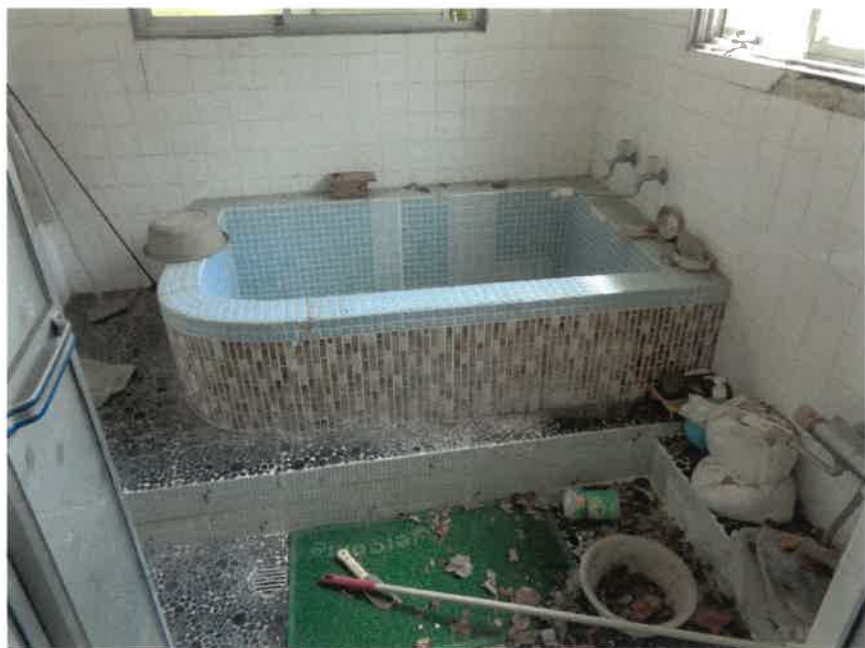
10

- ・ 写真10に示す部分(タイル式浴室)は、汚れが目立っている。また、写真20に示す部分には、雨染みや壁面の剥がれが認められる。
- ・ その他、全体的な外見観察からして、表面には現れない部分において建物の不具合、損傷が生じている可能性が想定される。
