## 期 間 入 札 の 公 告

1 所 在 徳島県美馬郡つるぎ町半田字高清

## 現況調査報告書

# 評 価 書

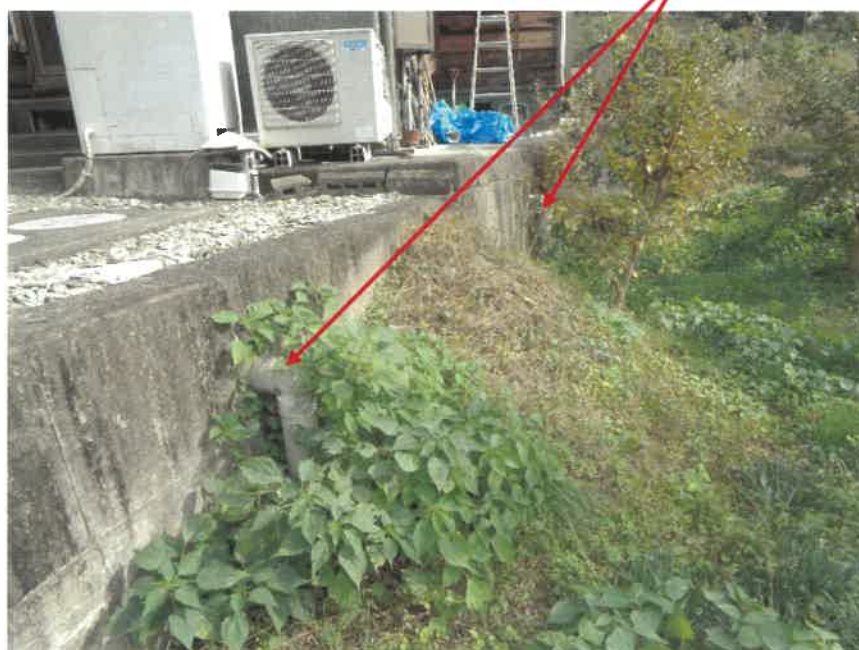
7

| 占有者及び占有権原③ | | |
|---|---|---|
| 執行官の意見 <input type="checkbox"/> 上記のとおり      ■ 下記のとおり <input type="checkbox"/> 「執行官の意見」のとおり<br>・ Bによれば、「本件土地は私が製麺所を営む上で使用してきたものです。ご指摘の排水管は隣地の家屋がその排水を川へ流すための排水管であり、当方とすれば何の支障もないことから、本件土地の地下に排水管を通させてあげているものです。田舎のことでこのような土地の利用関係はお互い様としてよく行われていることであり、何十年も前から、もちろん無償で排水管を埋設させてあげております。」との説明である。<br>・ 以上からすれば、本件土地の地下部分へ排水管を埋設することは、使用借権によって土地の一部を利用するものと認められる。 | | |

南東側隣地の排水管

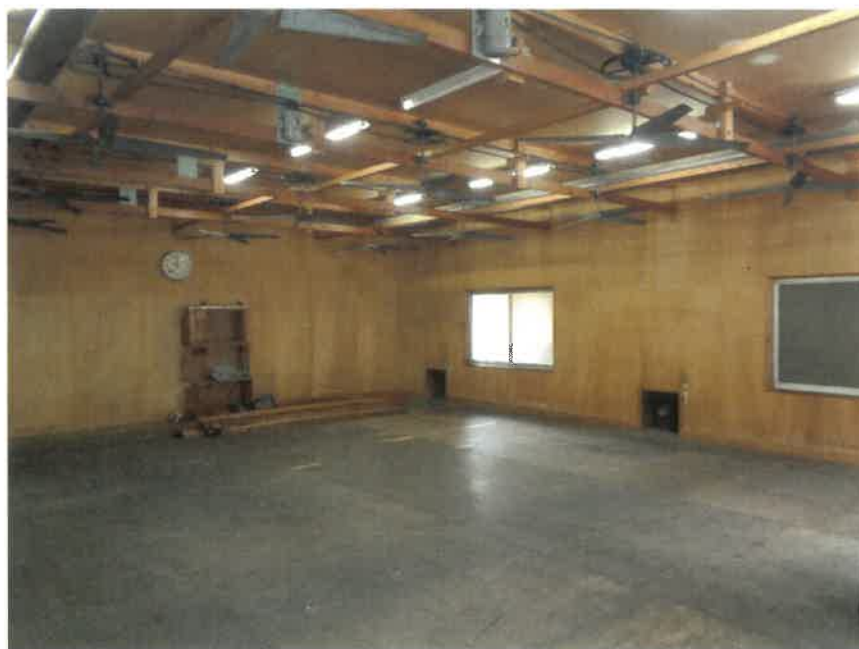
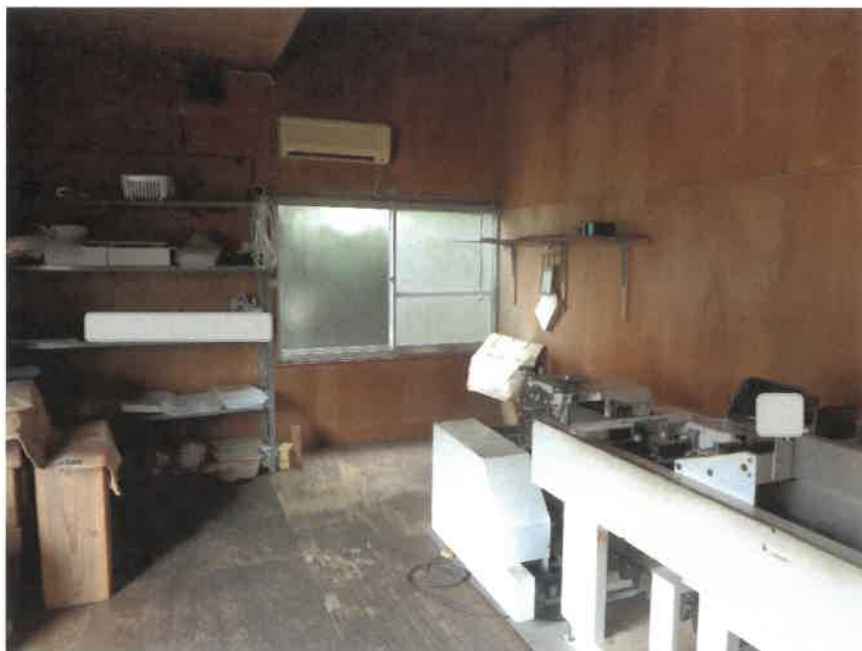
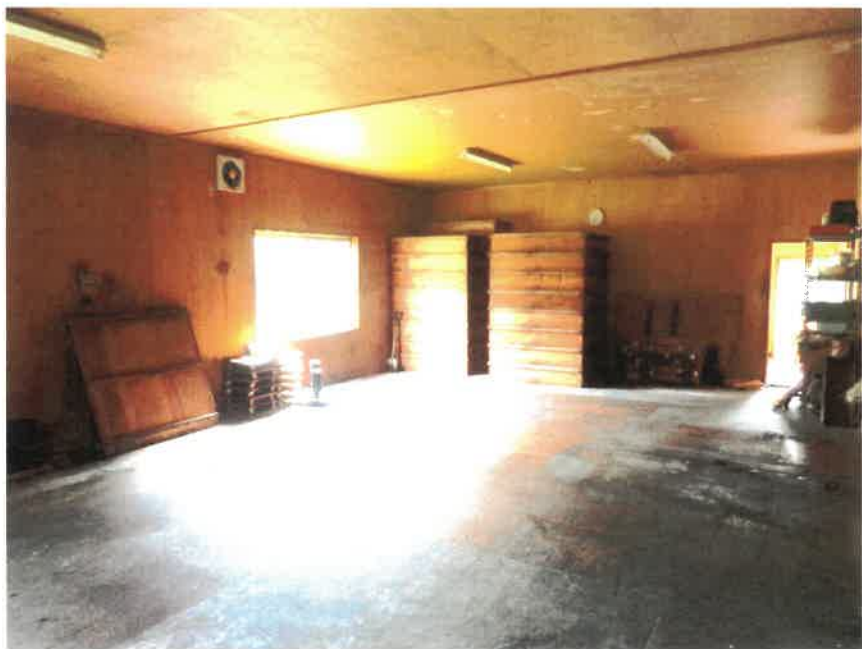
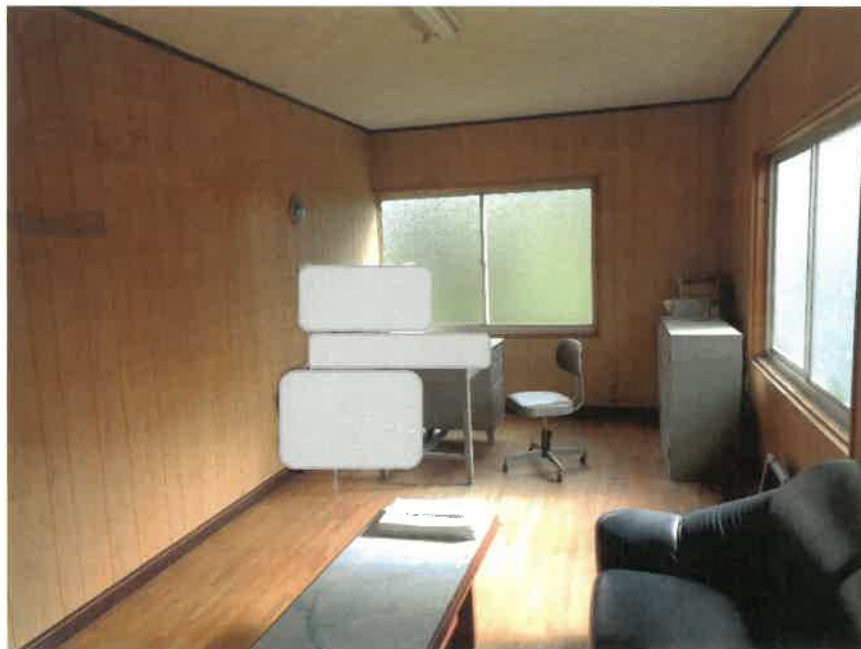
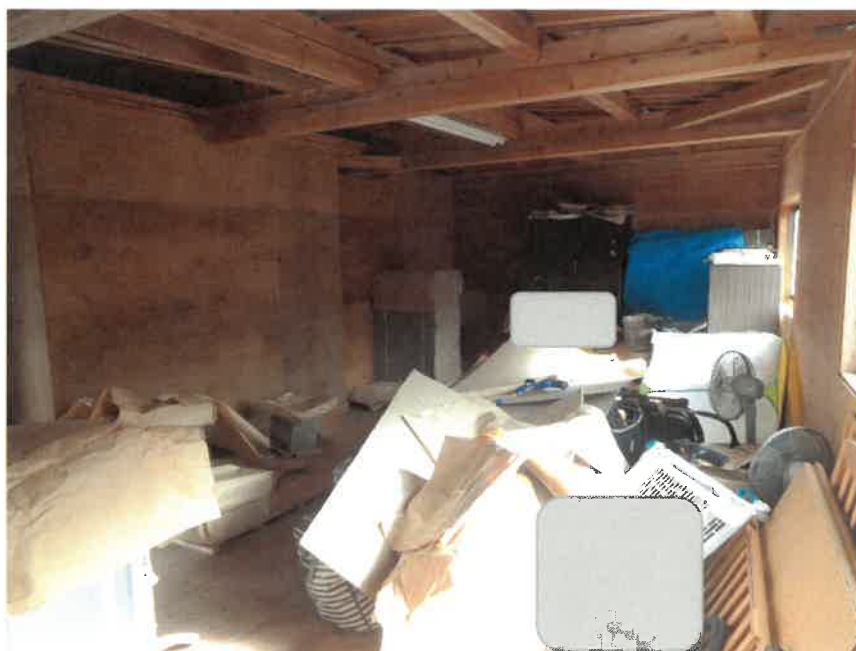
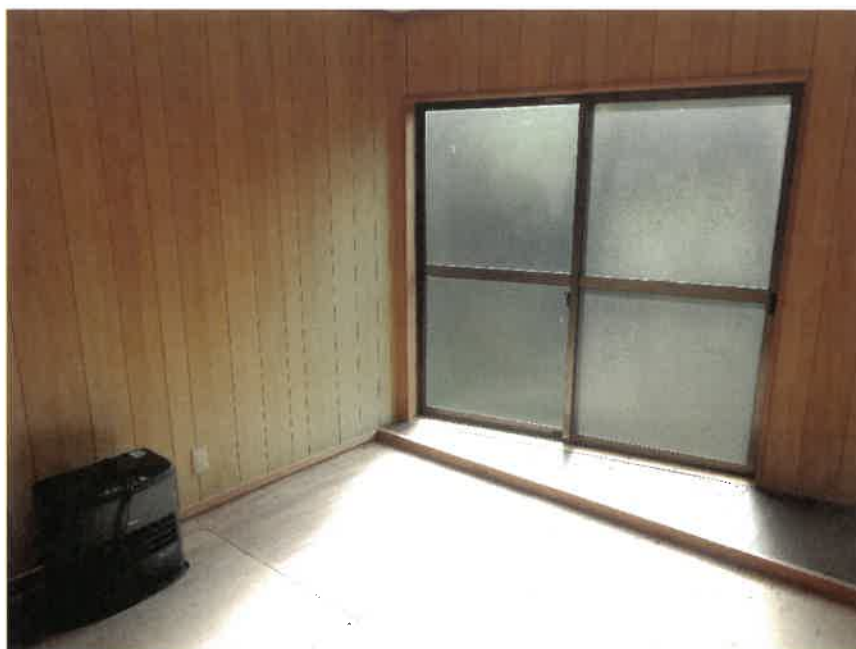
- ・ 物件3建物は登記上昭和56年新築の物件であり、その後増築等が行われたとの説明であるが、経過年数相応の経年劣化が認められる。
- ・ 写真11に示す部分には、雨漏り跡が確認できる。また、床については複数の箇所において歩くときしみが見られた。
- ・ Bによれば、製麺所として使用してきた機械類の大半は、令和6年に知人に無償譲渡したとの説明であるが、本件建物内部には一部の機械、天井扇、その他の動産類(Bによれば換価価値があるものはない)が残置されたままとなっている(写真8～10、12～14)。

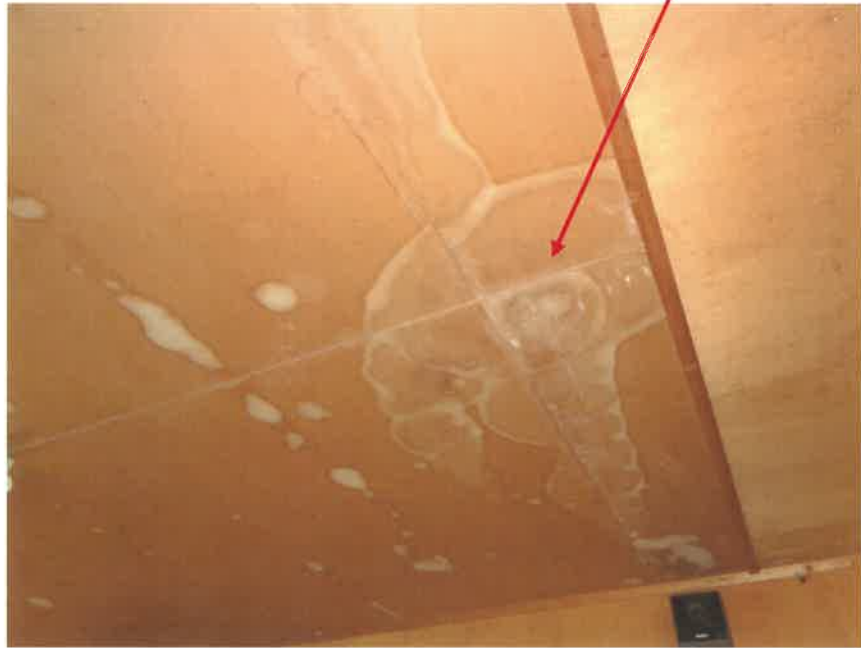
11

雨漏り跡の状況

| 区 分 | 主である建物（家屋番号1389番1） |
|---|---|
| 特 記 事 項 | <ul style="list-style-type: none"> <li>・調査日現在、建物所有者が占有しているが作業所は未稼働状態で、一部の機械や設備が残置されている。</li> <li>・物件(3)建物の床の一部は耐久性が劣り、踏み込むと床がきしむ箇所が複数見られる。重量物などの設置にあたっては床の改修工事が必要となる可能性がある。</li> <li>・天井の一部には雨漏り跡が確認できる。</li> <li>・競売手続きにおいて建物に付随する各種付帯設備の動作確認ができないので、正常に作動するかどうかは不明である。</li> </ul> |
