## 期 間 入 札 の 公 告

- 3 所 在 徳島県鳴門市撫養町立岩字七枚 1 4 5 番地、1 4 4 番地  
 家屋 番号 1 4 5 番  
 種 類 店舗  
 構 造 鉄骨造陸屋根 2 階建  
 床 面 積 1 階 1 9 3 . 6 2 平方メートル  
           2 階 1 2 5 . 0 0 平方メートル

## 現況調査報告書

## 評 価 書

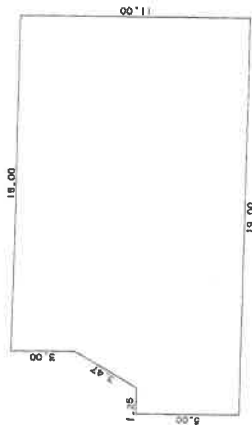
1 階

求積表

| 5.00 X 1.25 | = | 6.2500 |
| ( 5.00 + 8.00 ) X 1.75 X 1/2 | = | 11.3750 |
| 11.00 X 16.00 | = | 176.0000 |
| 合計 | | 193.6250 |
| 床面積 | | 193.62 m <sup>2</sup> |

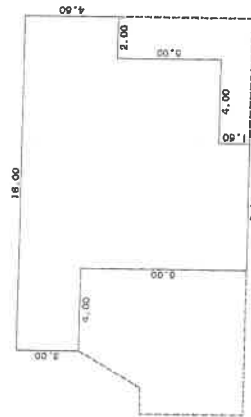
2 階

求積表

| 3.00 X 4.00 | = | 12.0000 |
| 11.00 X 6.00 | = | 66.0000 |
| 9.50 X 4.00 | = | 38.0000 |
| 4.50 X 2.00 | = | 9.0000 |
| 合計 | | 125.0000 |
| 床面積 | | 125.00 m <sup>2</sup> |

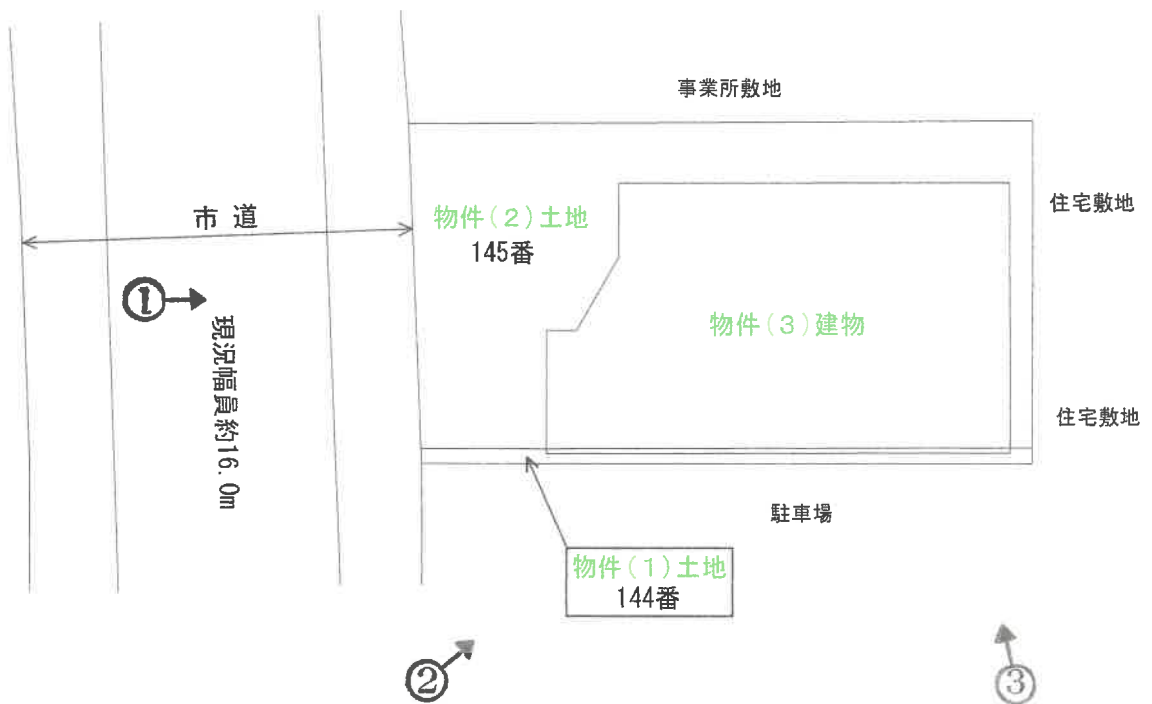
# 土地建物位置関係図

当該図面は土地建物の位置関係図等の概略を示したものであり、実測図ではありません。

| | 土地建物の位置関係 | <input type="checkbox"/> 建物図面(各階平面図)のとおり <input checked="" type="checkbox"/> 土地建物位置関係図のとおり | |

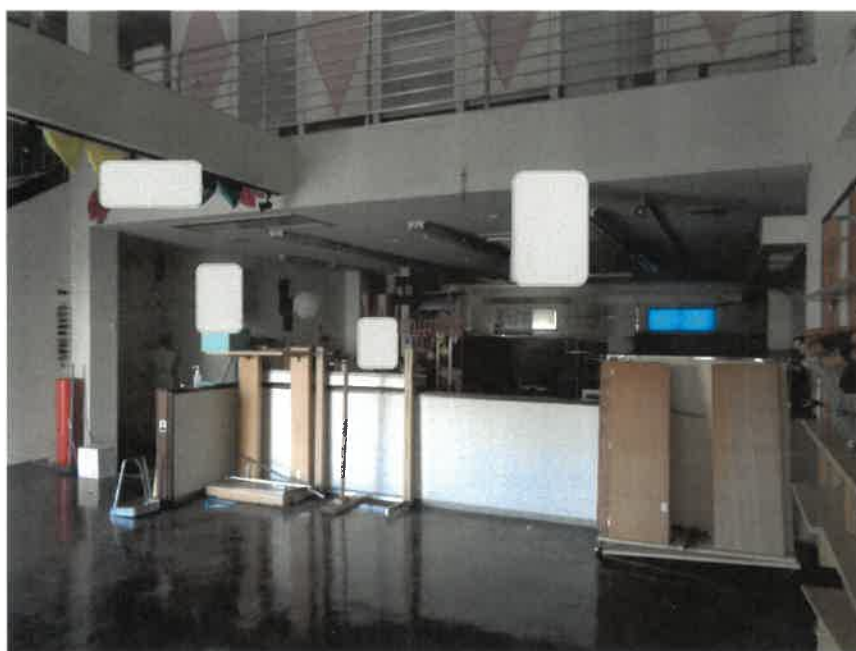
4

- ・ 物件3建物は、登記上平成4年新築の物件であるが、全体的に経過年数相応の経年劣化は認められる。なお、外見上目視できる範囲内においては、顕著な雨漏り跡は確認できなかった。
- ・ Aによれば、本件建物2階の構造上トイレとして設計されていたスペースは、配管は引いているが新築当初から倉庫として利用しており、便器を設置したことはないとの説明である(写真15)。また、上記トイレ用スペースの南隣の空間の床上にも手洗い台を設置するような設計としていて配管が引かれているが、上記と同様で、新築当初から手洗い台は設定していないとの説明である。
- ・ 写真8、9に示す業務用エアコン(室外機を含む)はリース物件であるところ、株式会社ビジネスパートナーの担当者によれば、上記リース物件は引き揚げる予定であるとの説明であった。
- ・ 本件建物の1階西側の入口には自動ドアが設置されているが、Aによれば、同自動ドアは電気を入れれば稼働するとの説明であった(本件見分時には入電されていなかった)。
- ・ 本件建物内部には、動産類が残置された状態となっている(写真4～7、10、13～15)。

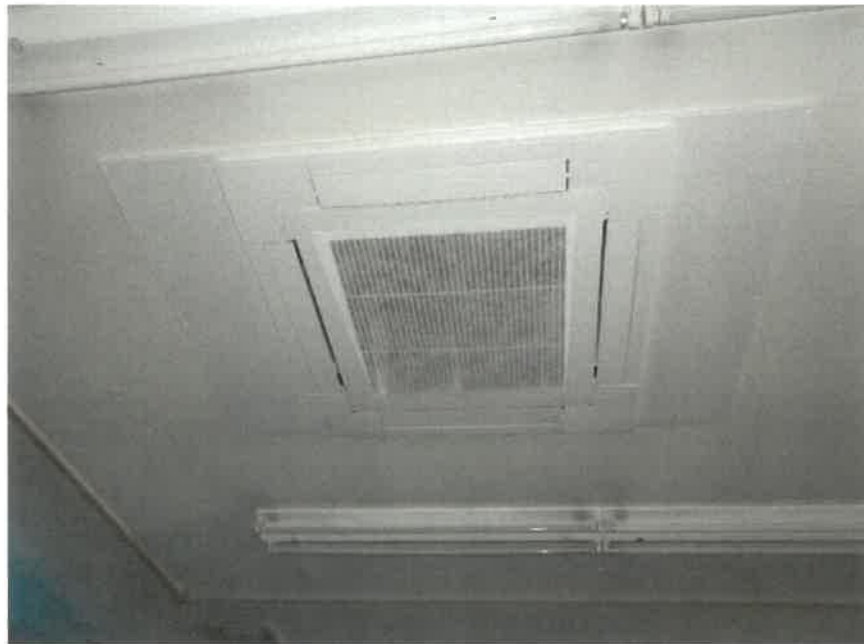
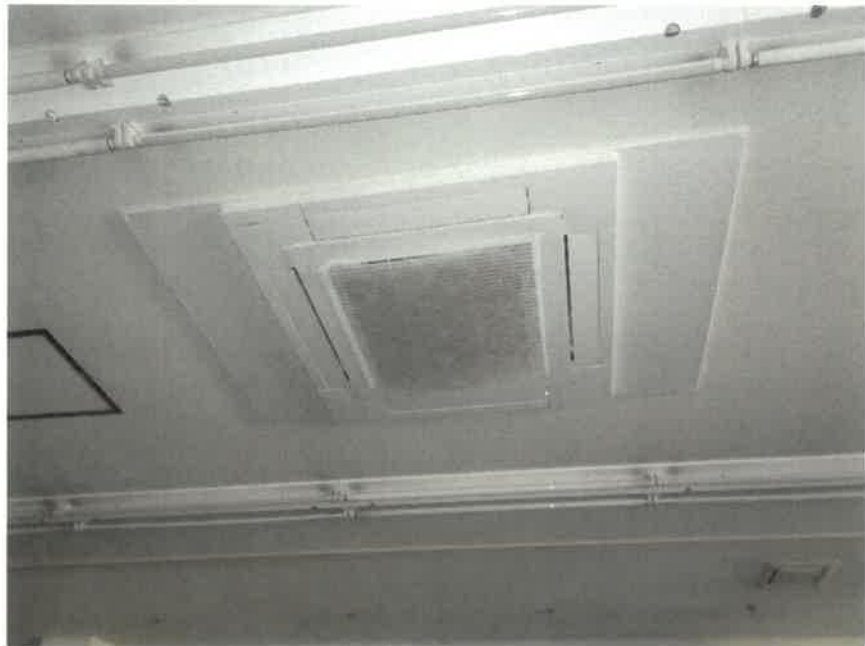
| 関係人の陳述等 | |
|---|---|
| A(所有者) | <p>1 物件1・2土地につき、隣接地との間で境界に関する紛争はありません。また、本件土地、建物に関し、第三者との間での貸借関係はありません。</p> <p>2 天井に送風口(写真8、9)のある業務用エアコンは、リース物件になっています。</p> <p>3 物件3建物の2階部分にあるトイレとして設計されていた空間は、新築当初からトイレではなく、倉庫として利用しています。したがって、配管は引いていますが、便器は最初から設置しておりません(写真15)。</p> <p>4 また、上記のトイレ用に設計されていた部屋の南隣の空間の床上にも手洗い台を置くように設計されていて、そこにも同様に配管が来ています。しかし、これも同様に手洗い台は最初から設置しておりません。</p> <p>5 本件建物の1階入口の自動ドアは、電気を入れれば動きます。</p> |

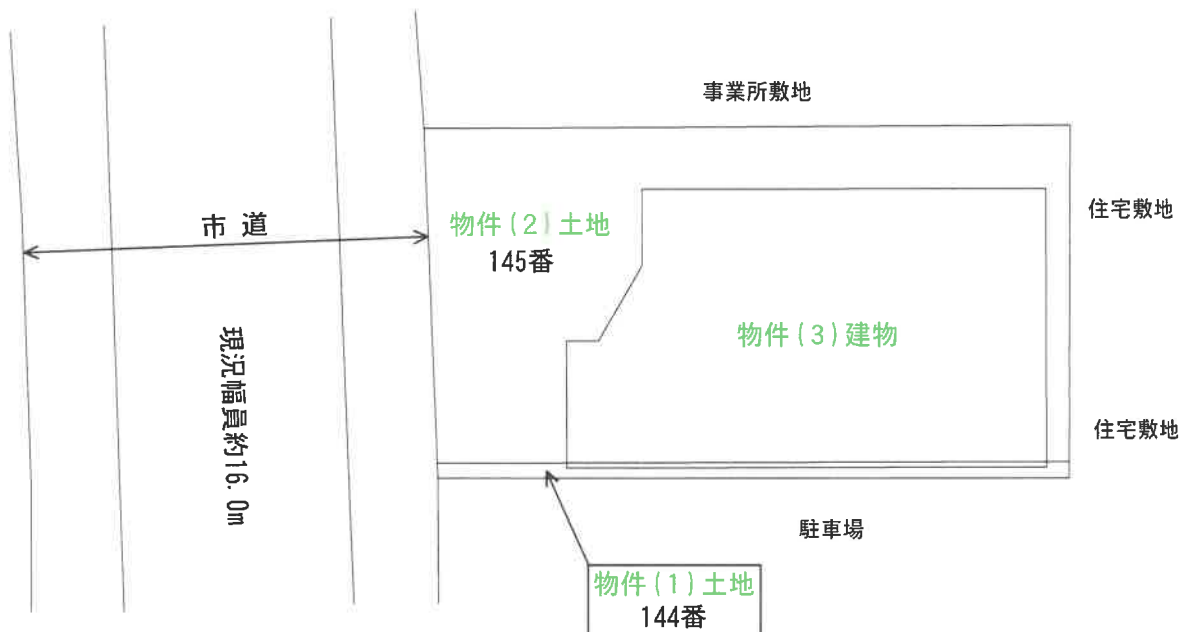
# 土地建物位置関係図

当該図面は土地建物の位置関係図等の概略を示したものであり、実測図ではありません。
