## 期 間 入 札 の 公 告

## 現況調査報告書

（物件 3 ～ 5 ・ 9 ・ 1 0）

## 評 価 書(物件3、4、5、9、10)

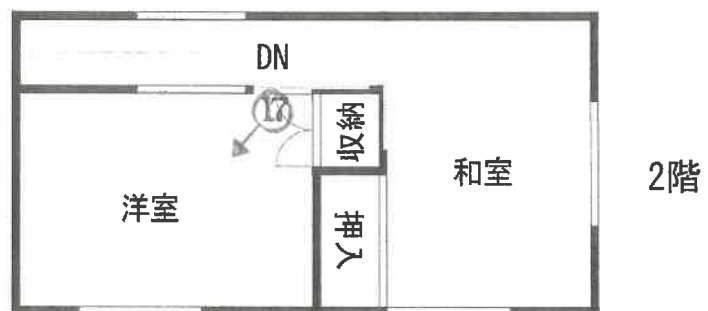
# 間取図(概略)

物件(4)建物

■ . . . 未登記増築部分

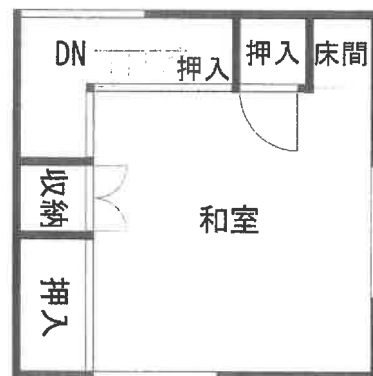
# 間取図(概略)

物件(5)建物

1階

2階

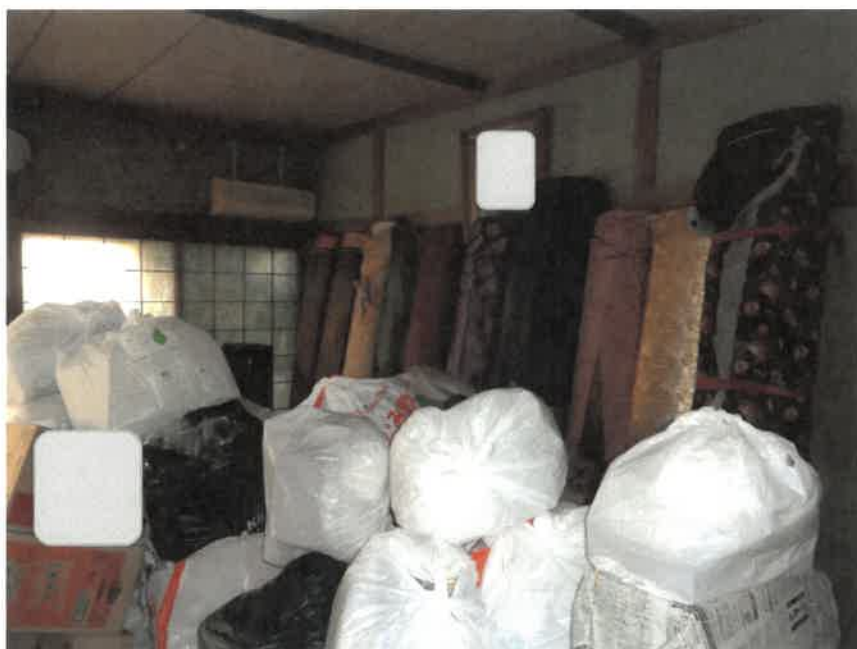
7

- ・ 物件4、5建物は内部が通じていて、共通の居住空間として利用されている。
- ・ いずれの建物も経年劣化が顕著に見られる。
- ・ いずれの建物についても、ほぼすべての部屋においてゴミが入れられた大量のゴミ袋が散乱しており、それらは各部屋の家財道具の上に覆いかかった状態となっている(写真7、8、13、14、16)。買受人は、この点に注意を要する。なお、本件建物は雑木に囲われていて、全体を十分見渡せない。

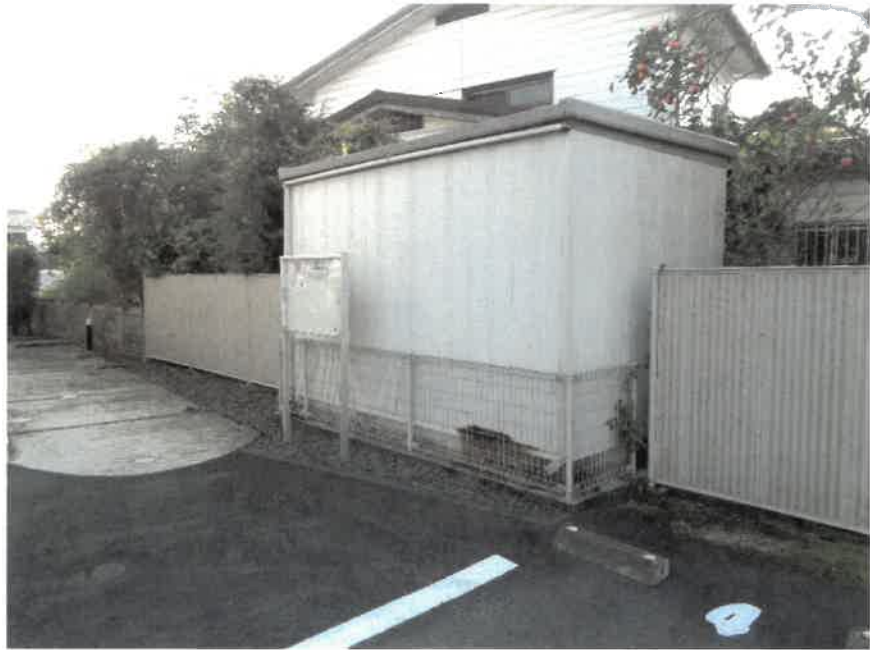
- ・ 物件3土地はその全体が物件4、5建物の敷地として利用されている。
- ・ 物件3土地上に設置された物置が、その北側に隣接する目的外土地(地番756・757)方面へ越境している(写真23)。
- ・ 物件9土地は登記上「畑」であり、物件10土地は登記上「田」であるが、現況上農地の気配はなく、両土地は一体となり、雑木雑草が生い茂った状態となっている。

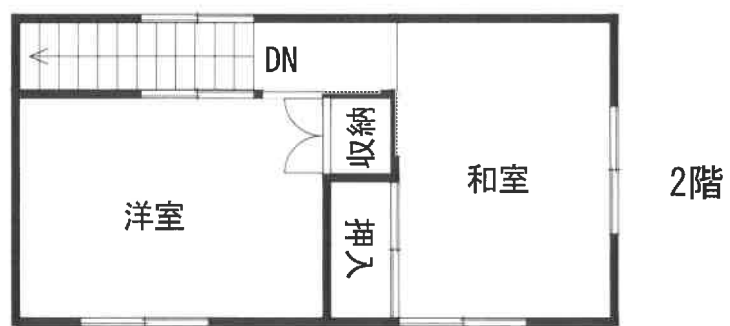
# 間取図(概略)

| 区 分 | 主である建物 |
|---|---|
| 床面積（現況） | 1階に約1.3㎡の増築があり物件5建物とは内部で繋がっている。<br>物件4の現況床面積は1階 約70.83㎡、2階 31.60㎡、合計床面積<br>約102.43㎡である。 |

物件(4)建物

■ . . . 未登記増築部分

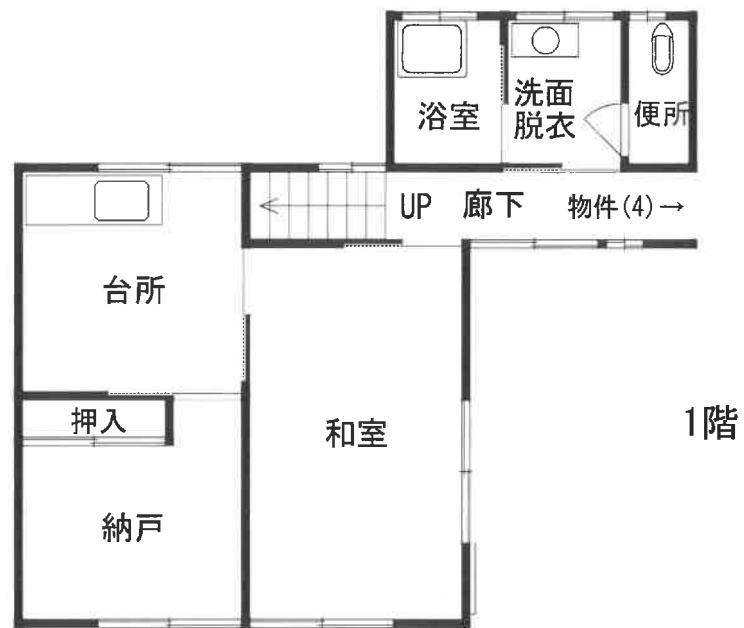
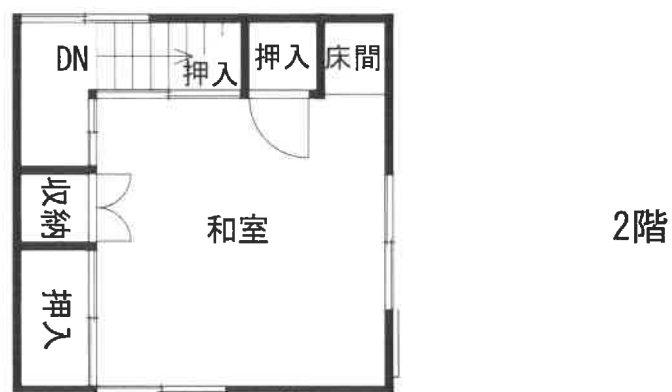
# 間取図(概略)

| 区 分 | 主である建物 |
|---|---|
| 床面積（現況） | 登記のとおり、1階 46.28㎡、2階 24.30㎡、合計床面積70.58㎡である。 |

物件(5)建物
