期 間 入 札 の 公 告

令和7年(ケ)第84号
令和7年12月18日受理
令和8年1月19日提出

現況調査報告書

評 価 書

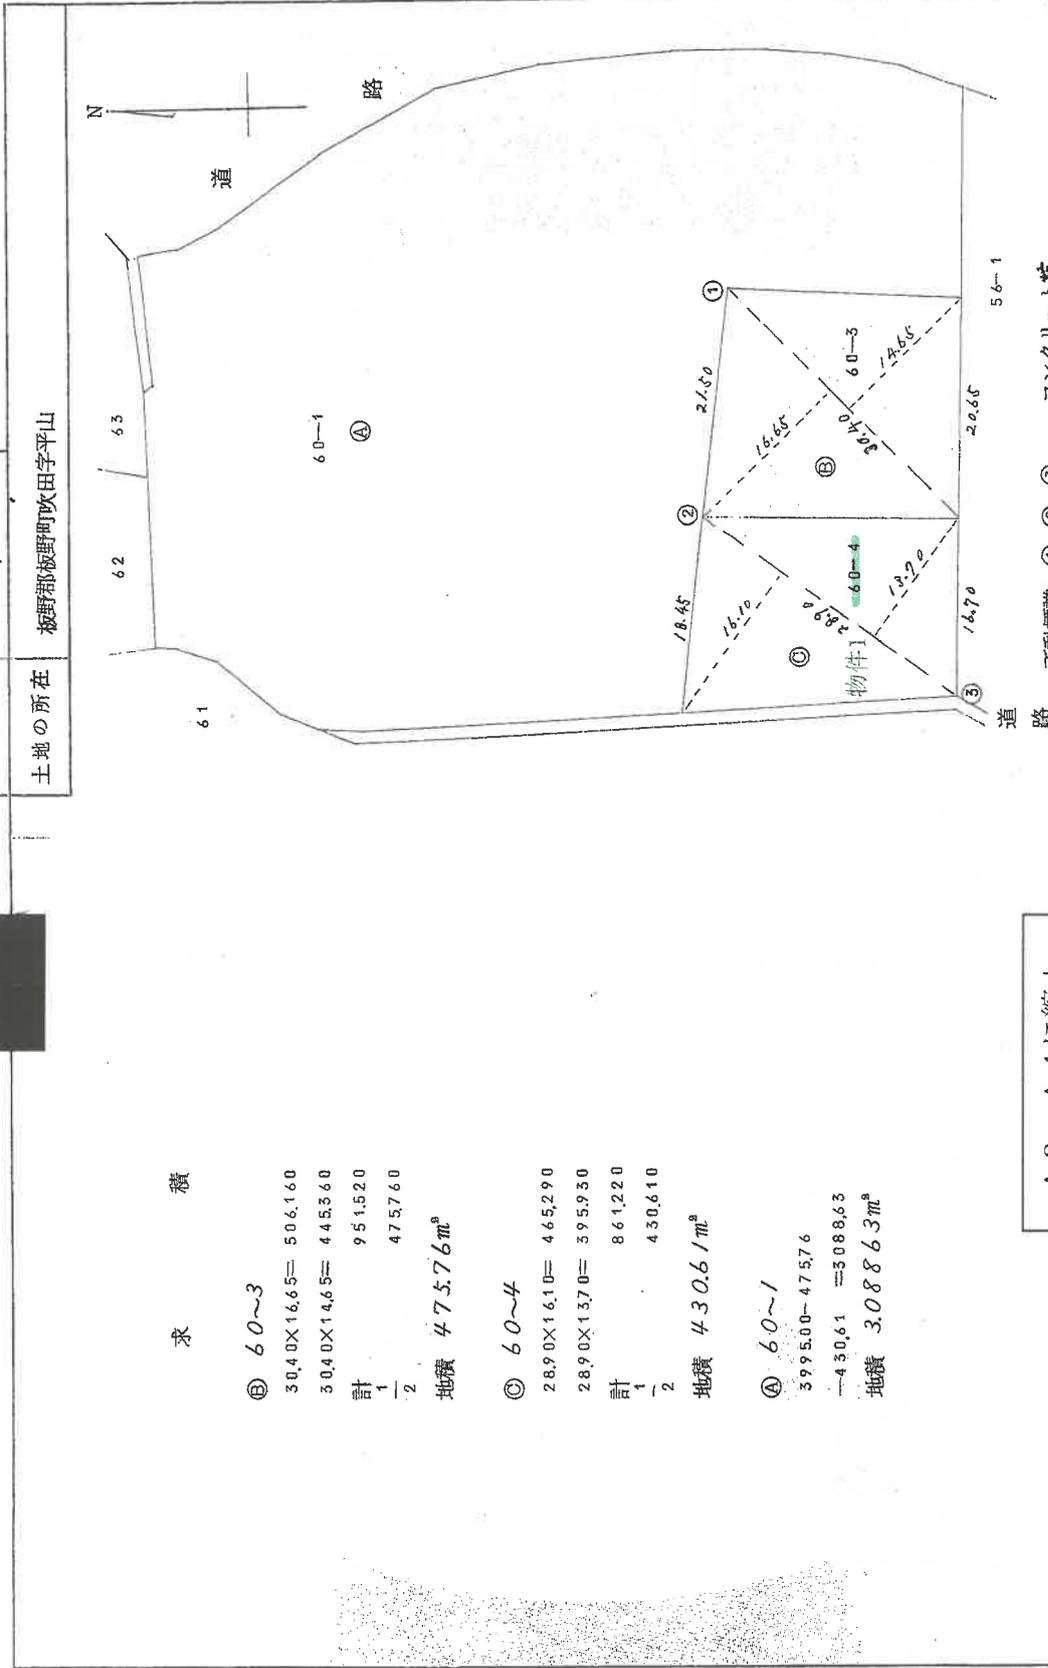
地積測量図

⑥ 60-4

28.90X16.10= 465.290

28.90X13.70= 395.330

地積 430.61m²

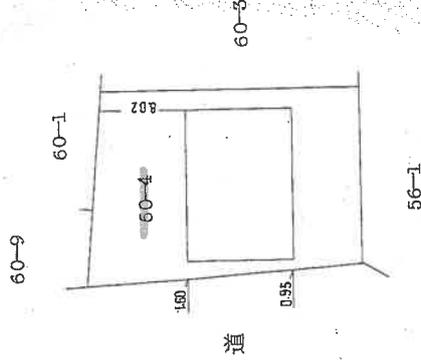
建築物図面

$$9.786 \times 14.140 = 138.374040$$

$$7.312 \times 9.390 = 68.659680$$

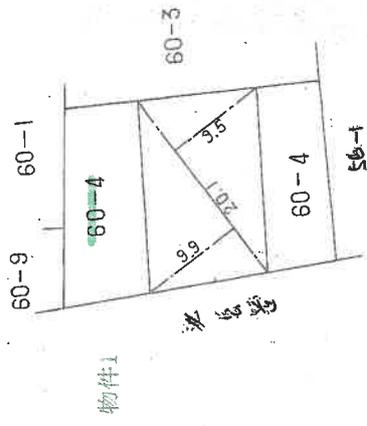
地役権図面

物件1・2の地上には四国電力送配電株式会社の管理に係る送電線が配置されており、物件1土地には昭和54年7月24日付けで地役権設定登記がなされている。

この点、同社の担当者によれば、上記地役権により設置されている送電線設備については技術基準を定める省令の規定が適用され、同地上に建造物を建設する場合には、電線と建物との間に3.6m以上の隔離距離を置く必要があり、さらに建物の屋上施設など人の出入りが可能な部分との間には6.0m以上の隔離距離を置く必要があるとのことである。

$$\frac{20.1 \times (9.9 + 9.5)}{2} \times 0.5 = 194.97 \text{ m}^2$$

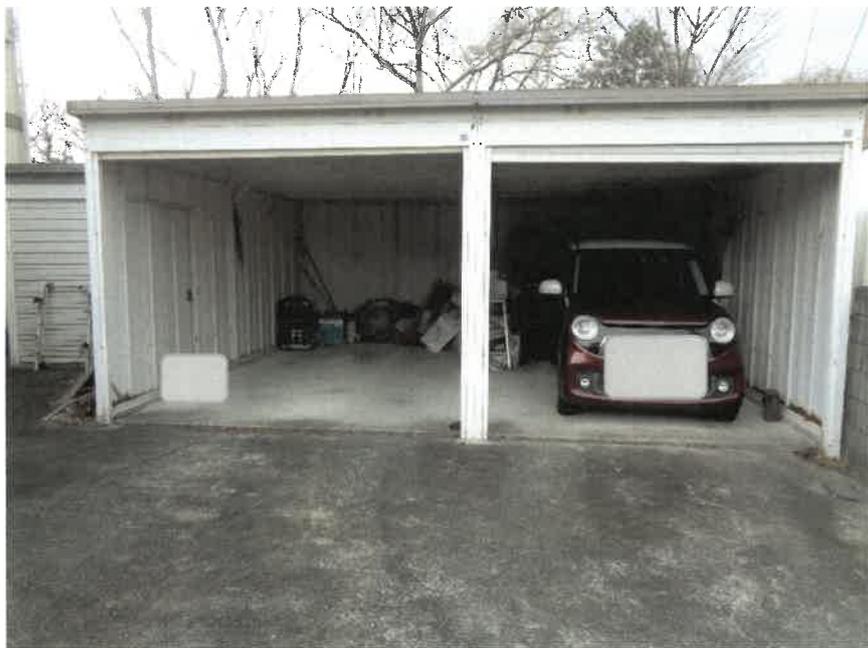
2

- ・ 物件1土地は、その全面が物件2建物の敷地として利用されているが、同土地の北東部分には自動車が駐車できるだけのスペースがあり(写真5)、未登記附属建物2-1は車庫となっている(写真2)。
- ・ 本件土地の南側には、写真6に示すようなスペースが存在する。なお、同スペース部分を囲むように設置されたフェンスの一部に、写真7に示すような損傷が見られた。
- ・ 本件土地は、その南側に隣接する目的外土地(地番56番1)とは高低差があり、本件土地は同目的外土地よりも高い位置に存在するが、本件土地を支える土台擁壁の一部(南西端の角)部分に、写真10に示すようなクラックが見られた。

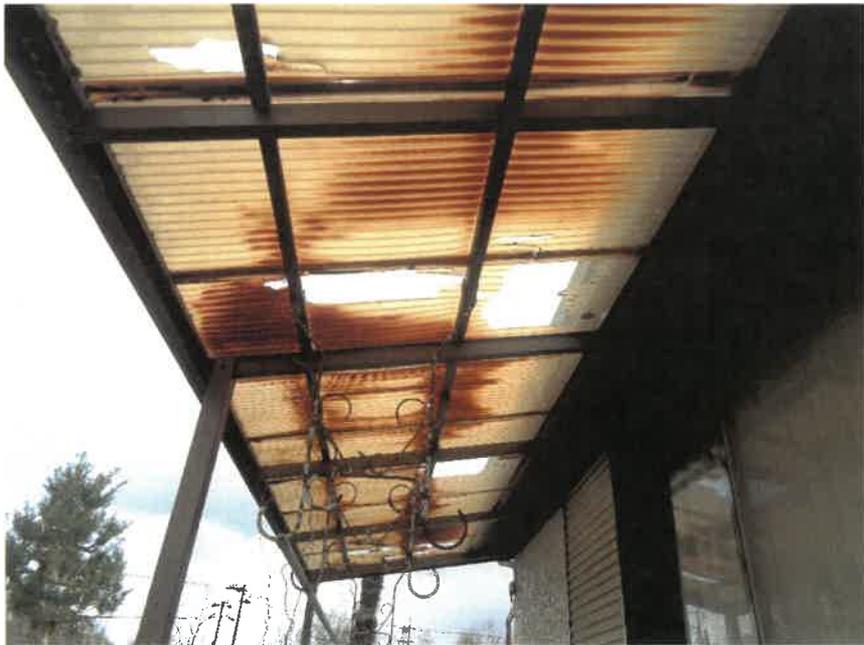
8

- ・ 物件2建物は登記上平成2年新築の物件であるところ、新築後経過年数相応の経年劣化が認められる。なお、本件調査は外観目視によるものであり、新築後の経過年数を考慮すれば外見では判明しない損傷部位が存在する可能性があるため、この点注意を要する。外壁にはコケやカビが見られる。
- ・ 写真17に示すように、1階浴室の床材に損傷があり同損傷は所有者によって簡易補修がなされている。同人によれば、床材が大きく割れたので黒いゴムマットを敷き、テープでとめて補修した上、浴室を利用する際には床上に木製スノコを置き、その上を踏むように気を付けているとの説明である。
- ・ 内壁クロスには経年劣化が顕著であったほか、写真13に示す部分には天井クロス材の剥がれが認められた。また、建物外部において、写真8に示す部分では差掛けの屋根材の損傷が認められた。

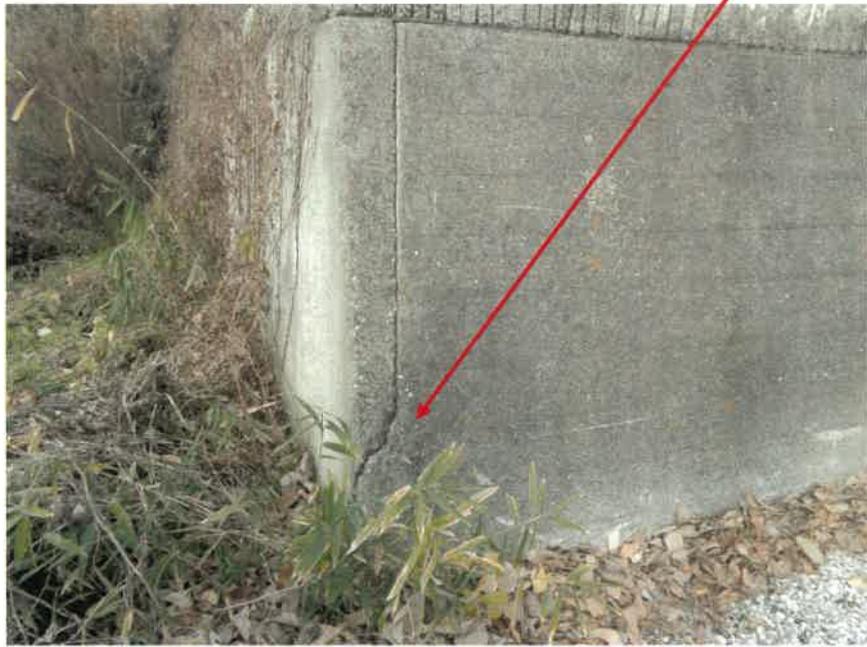
10

クラックの状況

<p>土壌汚染の有無</p>	<p>昭和60年の住宅地図等に基づく地歴調査によれば、目的物件周辺は主として農地であった土地が宅地開発され、現在の住宅団地となっているものと思料される。以上、本件調査の範囲では、土壌汚染が存在する可能性は低いと推察されるが、確定的には専門業者による土壌調査を要する。</p>
<p>ハザードマップ</p>	<p>特に該当していない</p>
<p>特記事項</p>	<p>ア. 物件1の範囲について 法務局備付の地積測量図が存するため、当資料との照合及びこれに基づく現況概測に基づき物件1の範囲を特定した。周縁は道路及び塀等によって区画されており、当該範囲は概ね明瞭である。</p> <p>イ. 地役権設定について 上記のとおり、物件1上空には電力会社の高圧線が通過しており、登記上も、送電線路の設置すること、その保守運営等のための土地への立入り等を行うこと、当該送電線路に支障となる建造物の築造等を制限すること等を目的とした地役権が設定されている（範囲：中央194㎡、要役地：板野郡上板町七条字西原58番4）。</p> <p>ウ. その他 ◇ 敷地南辺及び西辺には高さ約1.6mのコンクリート擁壁が施されているが、当該擁壁の一部（敷地南西端部）にクラックが生じている。 ◇ 南辺に設置されたフェンスの一部が破損している。 ◇ 東辺に設置されたブロック塀の一部にクラックが生じている。</p>

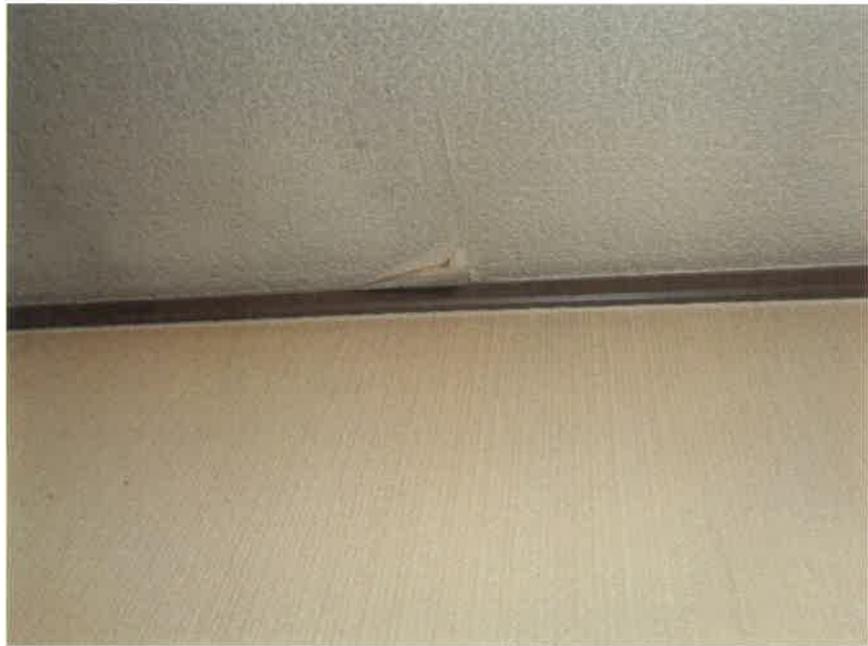
13

関係人の陳述等	
陳述者 (当事者等との関係)	陳述内容等
所有者	<ol style="list-style-type: none">1 物件1・2は、登記上、令和5年に私が相続により所有権を取得した旨記録されているとのご説明ですが、そのとおりであり、現在も私が所有し居宅として占有しています。2 物件1土地につき、隣接地との間で境界に関する紛争はありません。また、物件1土地、物件2建物を通じ、他人との間での貸借関係はありません。3 物件2建物には雨漏りは生じていないと思います。シロアリ被害もないと思います。内壁クロスで剥がれている部分があります(写真13)。4 本件建物につき特に気になる損傷部位は、1階の浴室です。浴室の床が大きく割れてしまっているため、その上にゴムマットを敷いてテープでとめて補強しています(写真17)。この建物はセキスイハイムで建てていますが浴室部分はユニットになっていて修理するには200万円程度は必要だと聞いています。5 本件建物内では、猫1匹を飼育しています。6 なお、本件土地の北側付近にあるスチール製の車庫(附属建物2-1)と物置(附属建物2-2)は、物件2建物が建築されるのと同じ時期に造られたものです。
