期 間 入 札 の 公 告

物 件 目 録

現況調査報告書

評 価 書

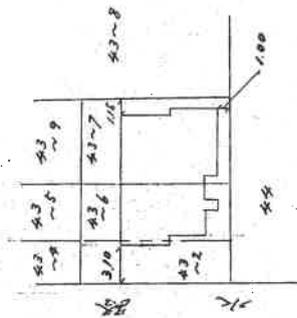
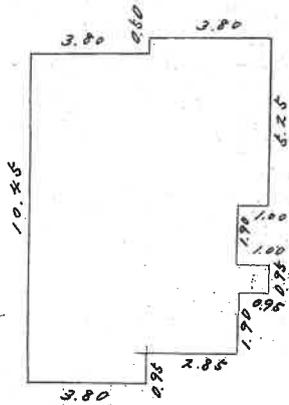
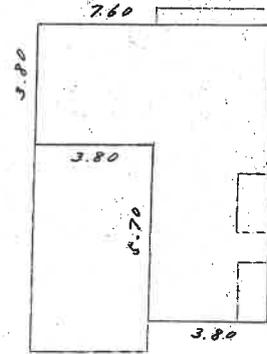
建物各階平面図

3.80	x	0.95	=	3.6100
6.65	x	1.90	=	12.6350
7.60	x	0.95	=	7.2200
6.60	x	1.90	=	12.5400
7.60	x	4.75	=	36.1000
3.80	x	0.50	=	1.9000
計				74.0050
床面積				74.00㎡

9.50				
3.80	x	3.80	=	14.4400
3.80	x	9.50	=	36.1000
計				50.5400
床面積				50.54㎡

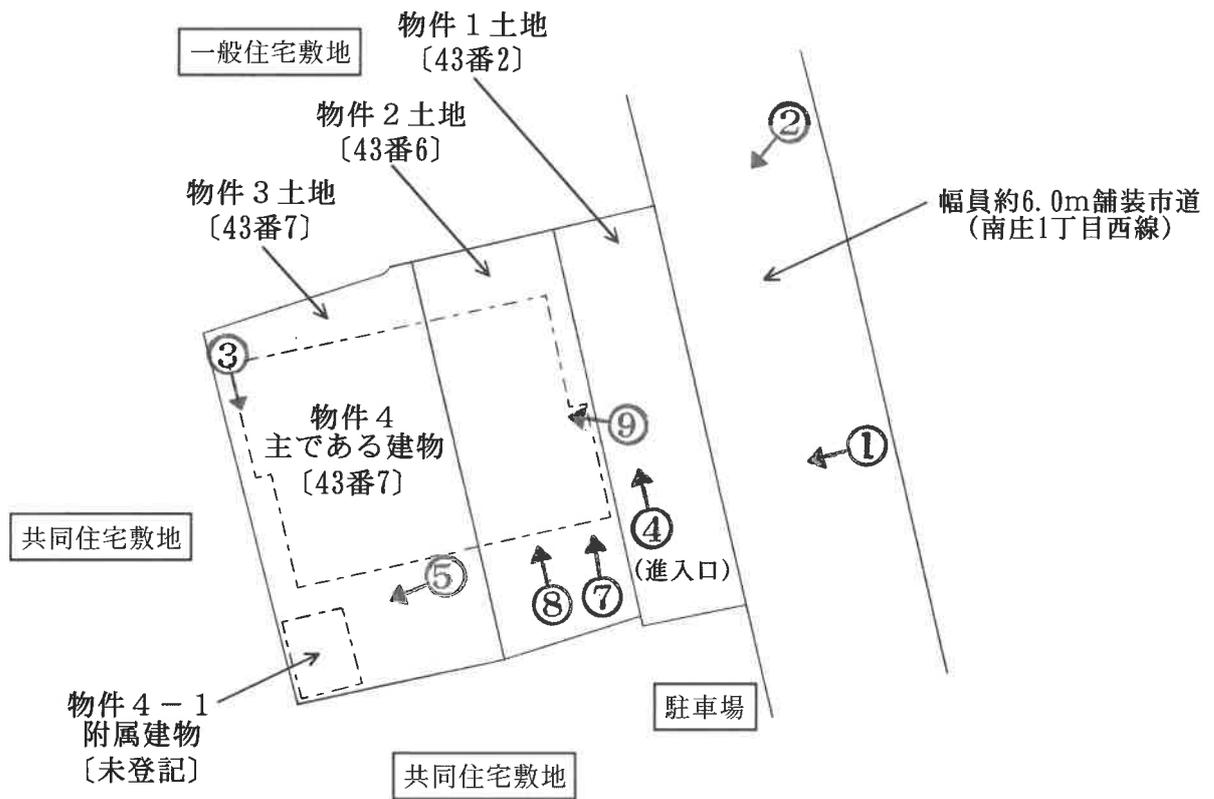
土地建物
位置関係図
S ≒ 1/250

※ 物件土地は嵩上げされており、地盤面は隣接地より高い。
道路面に対して、進入口部分は等高であるが、この部分以外は
約0.8m高い。また、三方とも隣接地より約0.8~1.0m高い。

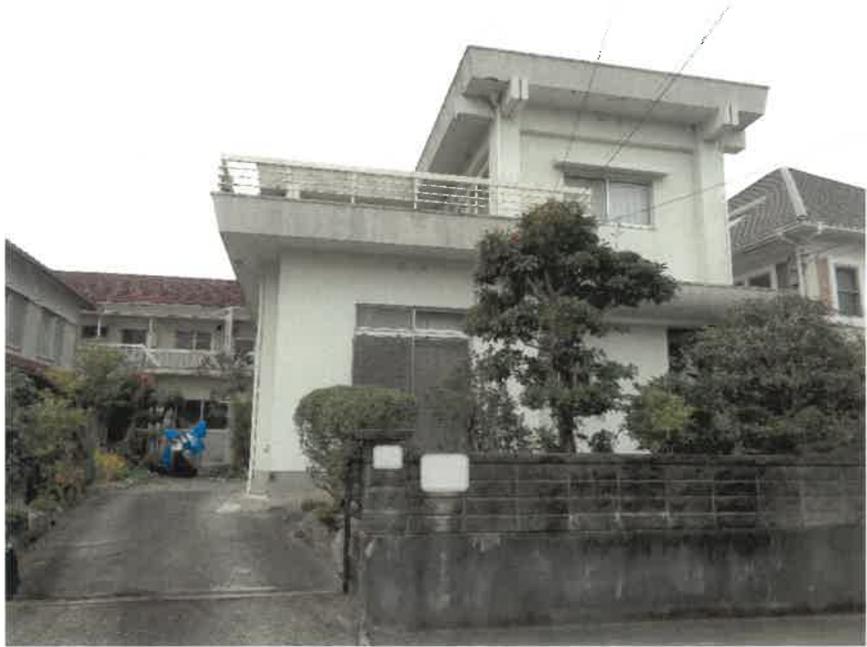
1

- ・ 物件1～3土地は一体画地を形成し、その全面が物件4建物の敷地として使用されている。
- ・ 本件土地の北東端部分には庭園が造られている(写真4)。また、本件土地の南東部分には、自動車を駐車させることができるスペースが存在する(写真1)。

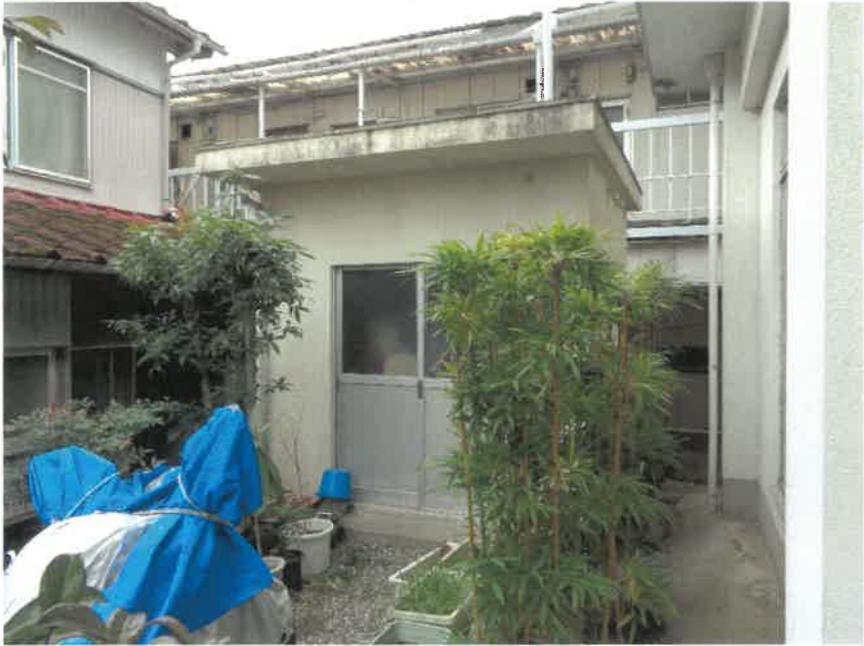
5

関係人の陳述等	
陳述者 (当事者等との関係)	陳述内容等
A(所有者)	<p>1 不動産登記簿によれば、物件1～4は私が平成26年に相続で取得した旨の記録があるとのこと説明ですが、そのとおりで現在も私が所有しております。本件居宅は私が占有し、家族と一緒に居住しています。</p> <p>2 物件1～3土地について、隣接地との間で境界に関する紛争はありません。また、本件土地及び物件4建物につき、第三者との間での貸借関係はありません。</p> <p>3 物件4建物の2階には、雨漏りが生じている部屋があります(写真18)。雨漏りの補修は何回かしましたが、直らない状況です。今から10年くらい前に屋根の防水シートの補修工事をし、その後は改修工事はしていません。なお、今まで外壁の塗り直しはしていません。</p> <p>4 本件建物の内部については基本的に改修工事はしていませんが、1階ホール及びの廊下の床面については今から4～5年前にリフォームしました。本件建物につき、シロアリ被害はないと思っています。</p> <p>5 本件建物内において、猫2匹を飼育しています。</p> <p>6 電気温水器は、レンタル品だったと思います。</p> <p>7 本件土地の南西端付近にある倉庫(未登記附属建物：写真5)は父親が建てたものですが、私の記憶では、物件4建物が建築されてから、5年ないし10年くらい後から建築されたと思います。</p>

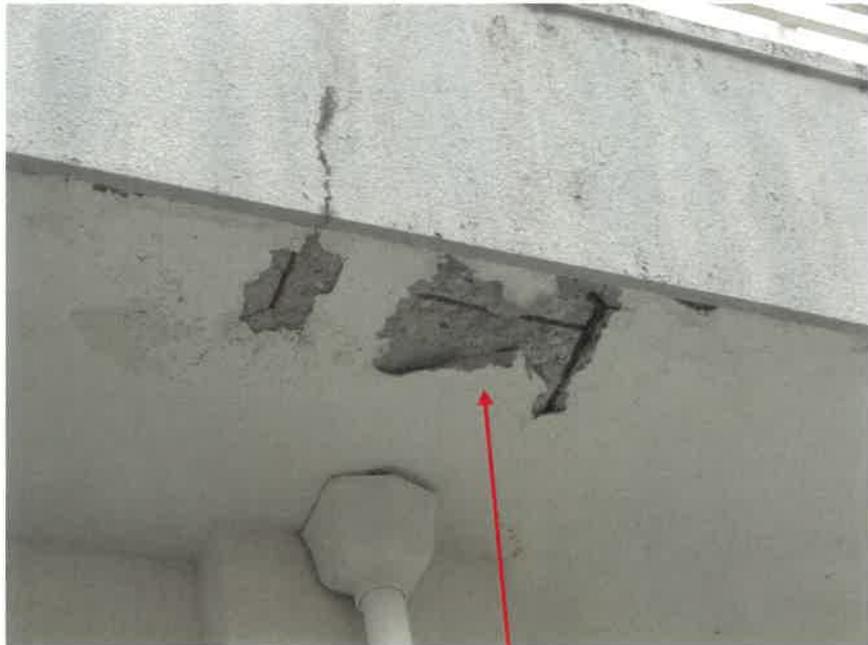
7

外壁のコンクリートが損傷している部分

- ・ 物件4建物は登記上昭和50年新築の物件であるところ、新築後の経過年数相応の経年劣化が認められる。なお、本件調査は外観観察に基づくものであり、新築後の経過年数からして外部から判明しない建物の損傷部位が存する可能性があるため、この点買受人は注意を要する。
- ・ 建物外壁において、写真7、8、9に示す部分にコンクリートの損傷部位を認めた。建物内部においては、写真14に示す部分(浴室)にはカビ等による汚れが顕著に認められた。また、写真18に示す部分には、雨染み跡と思料される痕跡が認められた。また、写真19に示す部分においては、内壁及び畳の顕著な劣化状況が認められた。

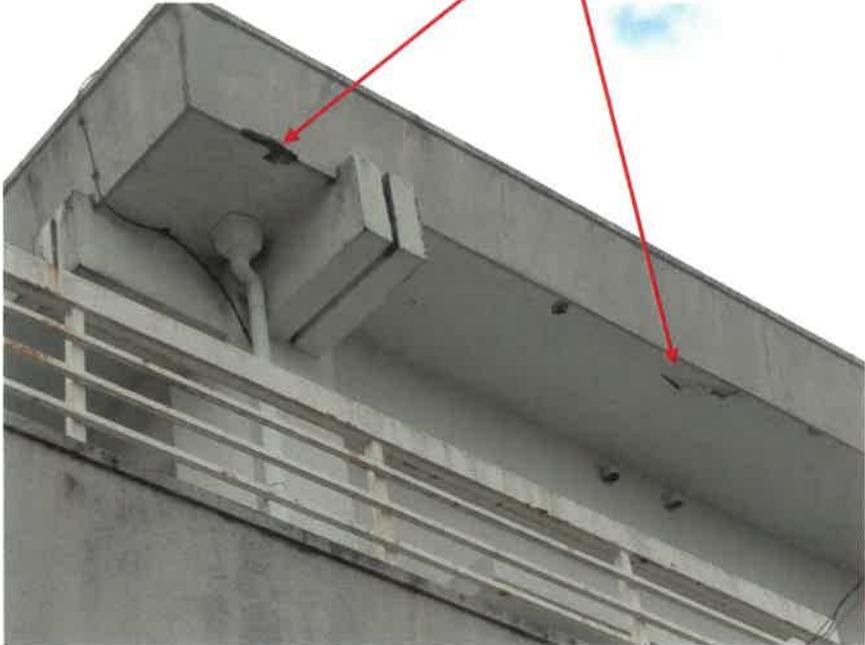
9

外壁のコンクリートが損傷している部分

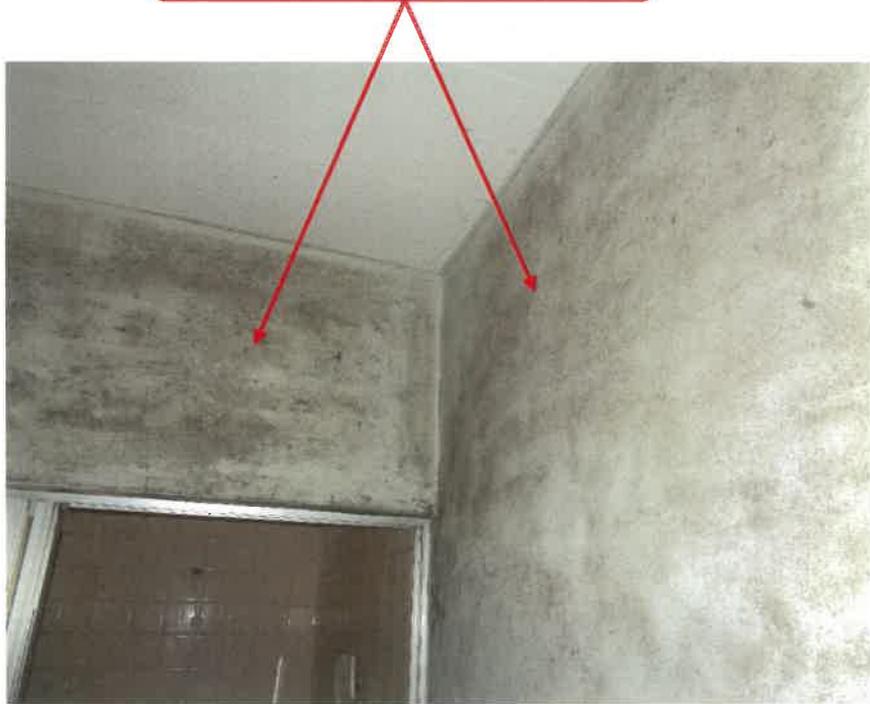
14

内壁がカビ等で汚れている状況

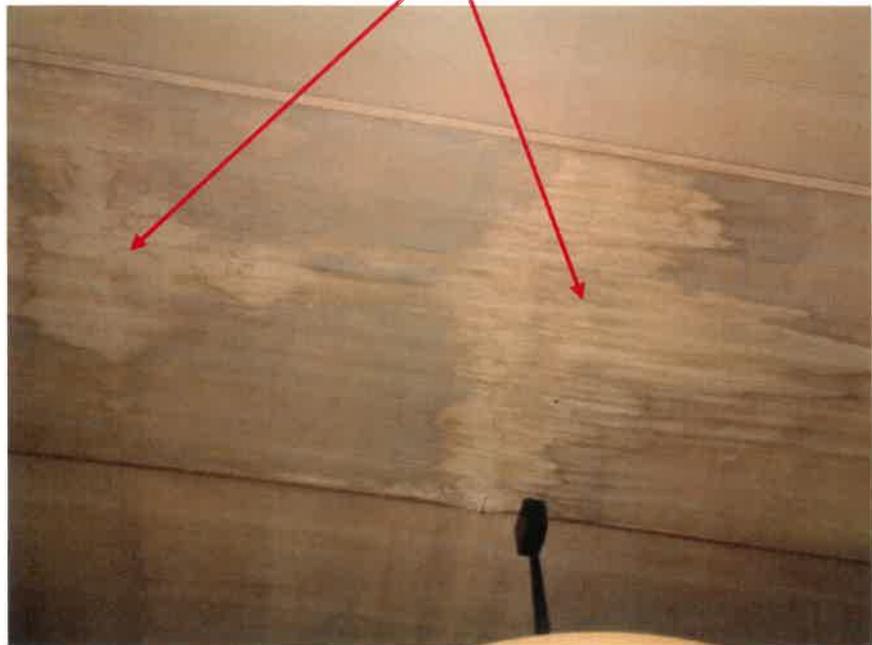
18

雨染み跡とした指示された部分

区 分	物件4主である建物〔43番7〕
建築時期及び 経済的残存耐用 年 数	建築年月日（登記記載） 昭和50年5月20日 新築 経過年数 51年 経済的残存耐用年数 ほぼ満了しているものと認められる。
仕 様	構 造：鉄筋コンクリート造2階建 屋 根：陸屋根 外 壁：吹き付けタイル，磁器質タイル 内 壁：板張り，土壁，ジュラク壁ほか 天 井：化粧ボード，板張りほか 床：板張り，フローリング，タタミほか 設 備：電気，水道，浄化槽ほか そ の 他：バルコニーほか
床面積（現況）	1階74.00㎡、2階50.54㎡、延124.54㎡（各階とも現況≒公簿）
現況用途等	現況用途：居 宅 間 取 り：別添「建物間取り図」参照
品 等	総 合：普 通 使用資材：普 通 施 工：普 通
保守管理の状態	やや劣る
建物の利用状況	住居として利用されている。 〔現況調査報告書参照〕
有害物質使用の有 無	物件建物にアスベスト含有建材（成形板等）が使用されているか否かについては不明であり、詳細については専門機関による調査を要する。
特 記 事 項	<ul style="list-style-type: none"> ・ 建築確認申請済である。なお、建築当時において、完了検査制度はなかった。 ・ 1階ホール及び廊下の床面にリフォームが行われている。所有者によると、4～5年前施工したとのことである。 ・ 1階浴室の汚れが目立つ状況にある。 ・ 2階和室天井に雨漏り跡を確認した。所有者によると、10年前頃補修を行ったとのことである。 ・ 外壁にチョーキング現象が認められる。 ・ 軒天の一部が腐食しており、鉄筋が露出している。

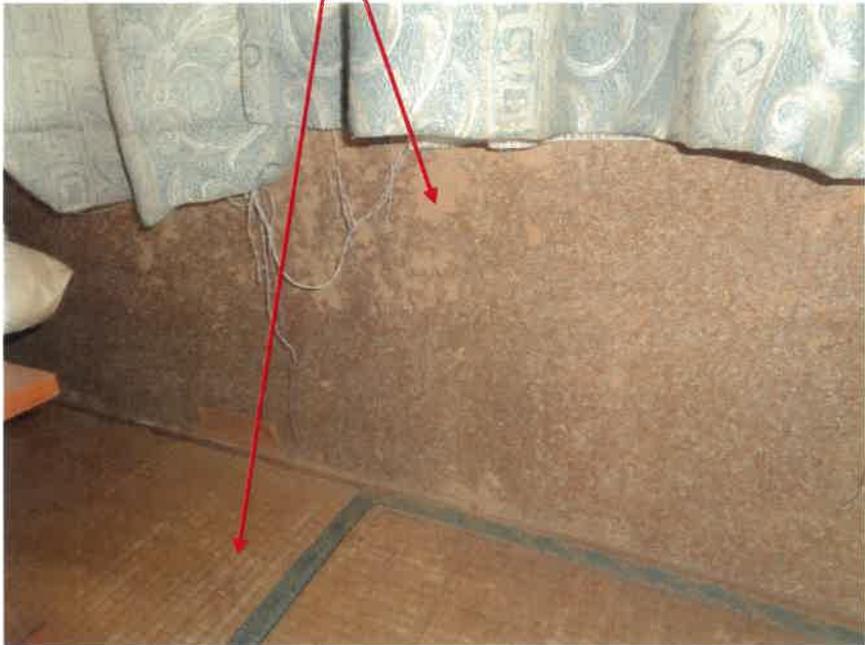
19

内壁、畳が劣化している状況

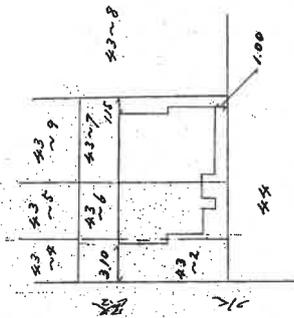
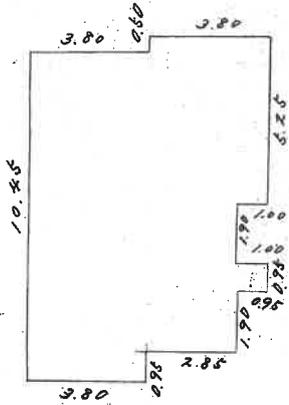
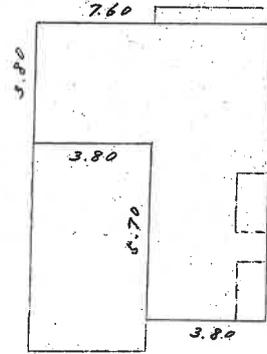
建築物階平面図

3.80	x	0.95	=	3.6100
6.65	x	1.90	=	12.6350
7.60	x	0.95	=	7.2200
6.60	x	1.90	=	12.5400
7.60	x	4.75	=	36.1000
3.80	x	0.50	=	1.9000
計				74.0050
床面積				74.00㎡

3.80	x	3.80	=	14.4400
3.80	x	9.50	=	36.1000
計				50.5400
床面積				50.54㎡

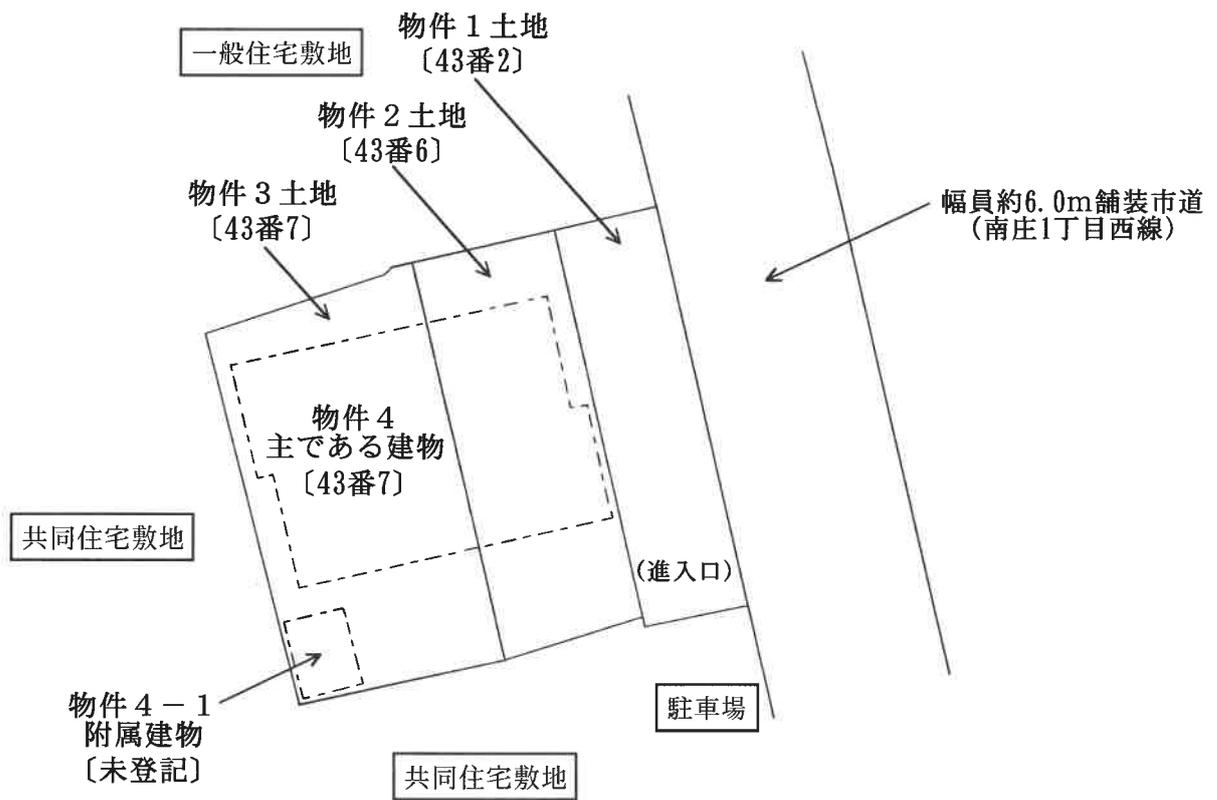
土地建物
位置関係図
S ≒ 1/250

※ 物件土地は嵩上げされており、地盤面は隣接地より高い。
道路面に対して、進入口部分は等高であるが、この部分以外は
約0.8m高い。また、三方とも隣接地より約0.8~1.0m高い。
