期 間 入 札 の 公 告

徳島地方裁判所民事部

現況調査報告書

評 価 書

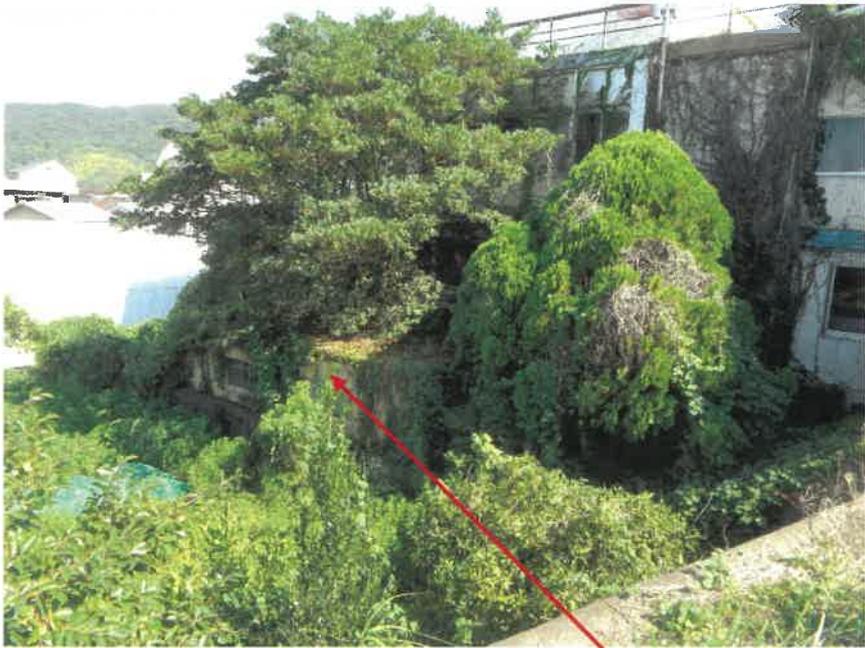
5

- ・ 物件1・2・4・6土地につき、法務局に存在するのは「地図に準ずる図面」であり、不動産登記法第14条第1項の地図は存在しない。
- ・ 本件土地のうち、物件1土地部分の現況上の面積は、登記面積の約40%程度であると見込まれ、また、物件2土地部分の現況上の面積は、登記面積の約220%程度であると見込まれる。
〔登記面積と現況面積との対比は、評価書p2を参照のこと〕
もっとも、物件1・2・4・6土地の全体の現況面積は、登記面積の合計とほぼ近似していると推定される。
- ・ 本件土地の北辺部分の現況は、「地図に準ずる図面」とは異なっているが、本件土地及びその北側に隣接する売却対象外の土地のそれぞれの利用状況からすれば、「土地建物位置関係図」に示した形状が現実の現況に合致する。この点、Aの説明によれば、本件土地につき、隣接地との間の境界に関する紛争は存在しないとの説明であった。
- ・ また、念のため北側隣接地の所有者(株式会社タイシン)の代表者に確認したところ、同人によれば公図(地図に準ずる図面)の表示が、実際の現況とは異なっていることは認識しているが、境界に関する紛争は生じていないとの説明であった。
- ・ なお、本件土地の北辺部分の現況は写真5に示すとおりであり、同付近の土地・建物全体が雑草に覆われた状態となっており、目視上、土地の境界を徴表する形状物は確認できなかった。

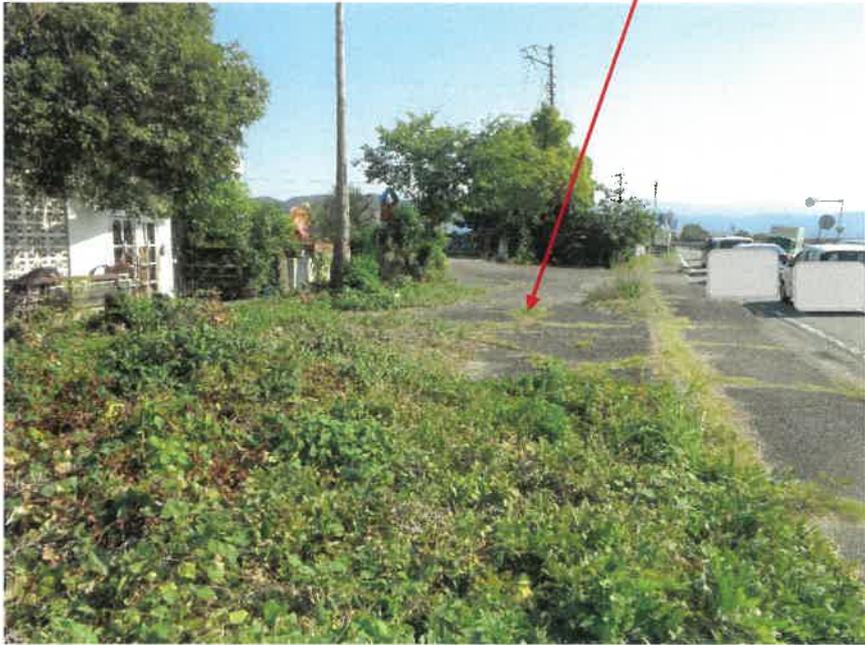
6

- ・ 本件土地・建物は鮎喰川堤防に隣接した位置に存在しており、本件土地へ進入するためには同堤防上に存在する徳島市道から直接進入する必要があるが、本件土地と同市道との間には上記堤防敷が介在している(写真6、7)。
- ・ そこで、徳島県県土整備部東部県土整備局徳島庁舎河川・砂防管理担当において、下記事項につき確認調査した。同事務所担当者によれば、以下の事実が判明した。
- ・ 河川堤防の法面を通行の用に供する場合には、県知事による占用許可を得る必要がある。本件土地の北西側に存在する徳島市道から本件土地に進入するためには、上記堤防敷を通行する必要があるところ、同堤防敷は堤防の法面が埋め立てられたものである。そして、上記担当者によれば、上記法面に関し、これを利用するための河川管理者への占用許可申請が行われた記録がない。仮に占用許可が得られた場合、占用料の支払義務が生ずる。
- ・ また、河川堤防の法尻から10間(約18m)の区域内は河川保全区域(河川法55条)とされており、同区域内において土地の掘削その他土地の形状を変更する行為や、工作物の新築又は改築をする行為は、河川管理者の許可に基づいて行わなければならない。そして、本件土地・建物の一部(敷地部分にして約80%の部分)は河川保全区域内に存在していると思料されるところ、土地の埋立てや建物の建築に関する許可申請が行われた記録がない。
- ・ 以上から、買受人は、上記につき徳島県の担当部署に確認して適切な措置をとる必要がある。

鮎喰川の堤防敷

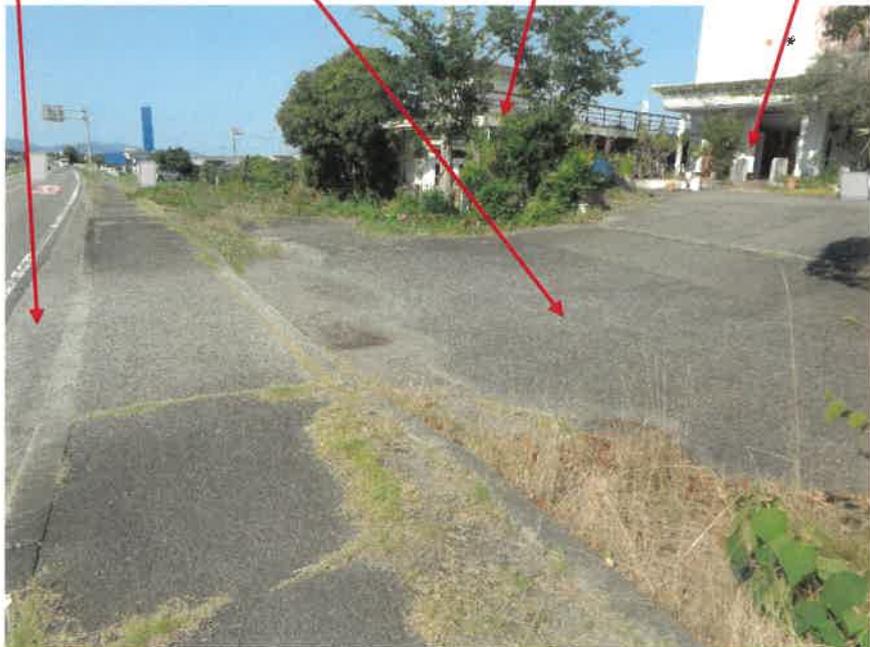
7

鮎喰川の堤防敷

物件3建物

物件5建物

鮎喰川堤防上の舗装市道

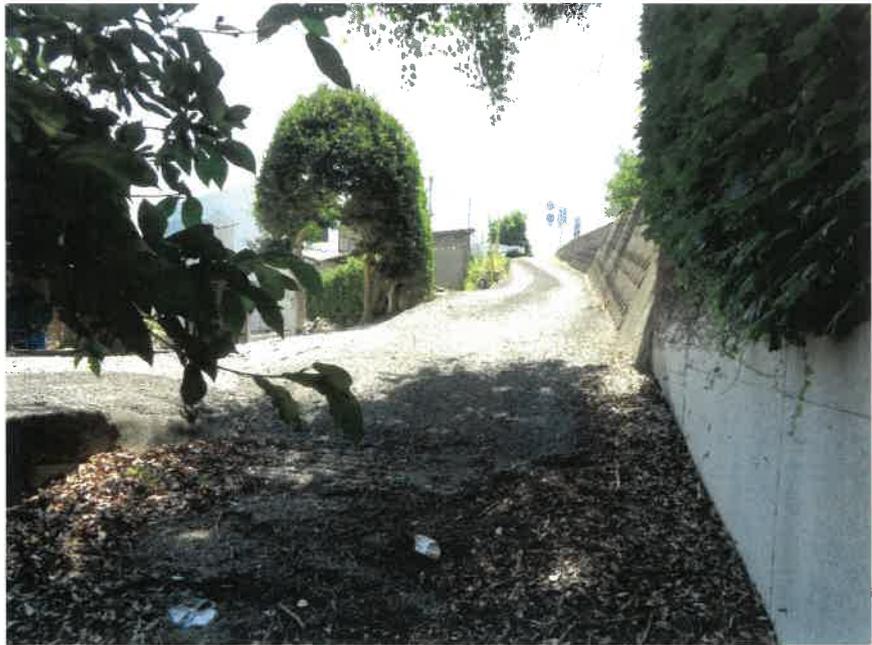
10

- ・ 物件1・2・4・6土地は一体画地を形成し、その北西側が鮎喰川の堤防敷(幅約8~10m)を介して舗装市道に接面し、同市道の接面付近での幅員は約8.7mである。なお、本件土地は、都市計画法上の市街化区域に位置している。
- ・ なお、本件土地の南西端部分が、その南西側に存在する坂路に接しているが、同坂路は道路法上の道路ではなく、また、建築基準法上の道路にも該当しない(写真10)。また、坂路として堤防法面を利用することにつき、法律上必要な行政上の許可は得られていない。
- ・ また、物件1土地に該当する部分の北側端部分には、その西側の堤防敷から下りるための階段が設置されているが、その設置に関して、法律上必要な行政上の許可は得られていない(写真42)。

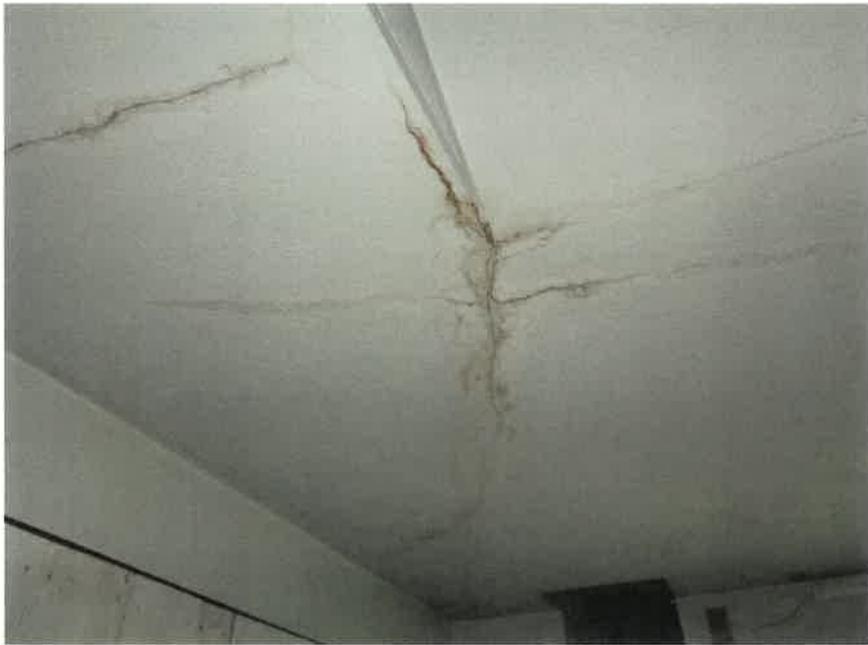
22

- ・ 物件3建物は登記上昭和42年3月新築の物件であり、物件5建物は登記上昭和57年3月新築の物件であるところ、いずれの建物も経年劣化が顕著に認められる。
- ・ 物件3建物は新築時は2階建であったものが、後に改造され現況では3階建の構造となっている。
- ・ 建物には雨漏りの状況が確認できる部分があり(写真22、23、29)、天井クロスが剥がれも確認できる(写真24、26)。また、歩くと床がポコポコ凹む部分が複数箇所確認された。
- ・ 各建物内には大量の材料、小物類、商品などの動産類が残置されており(写真11~13、15~21、30~34)、買受人はこの点につき注意を要する。
- ・ なお、物件5建物のルーフ階にある来客用駐車場部分と、同建物1階西側の駐車場部分には、それぞれ車検切れの自動車が1台ずつ残置されているが、Aによれば両車両ともBの所有物であり、必要があればいつでも退去させますとの説明であった。

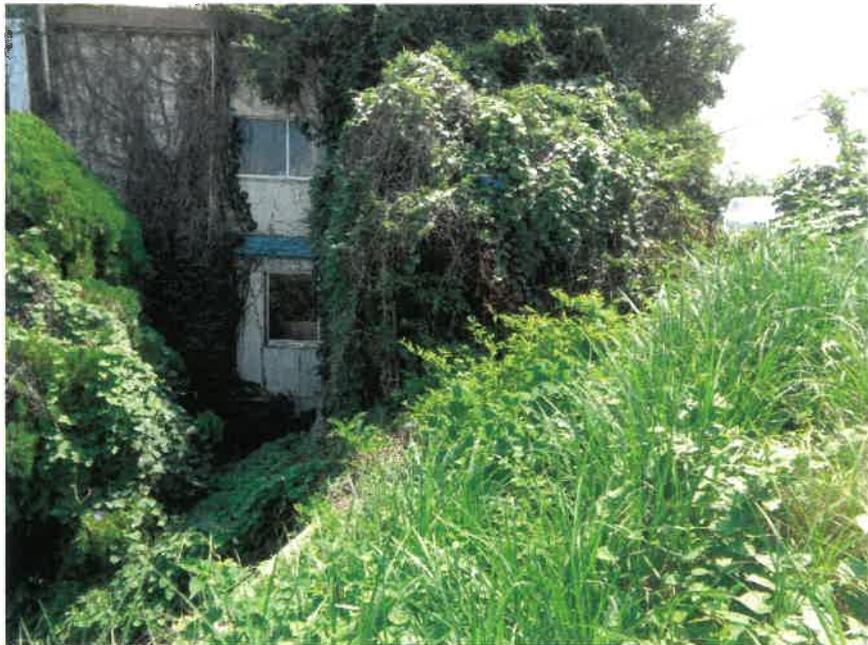
42

雑草に覆われた状態であり階段は確認できない
