期 間 入 札 の 公 告

現況調査報告書

徳島地方裁判所
執行官 片山 隆雄

評価書

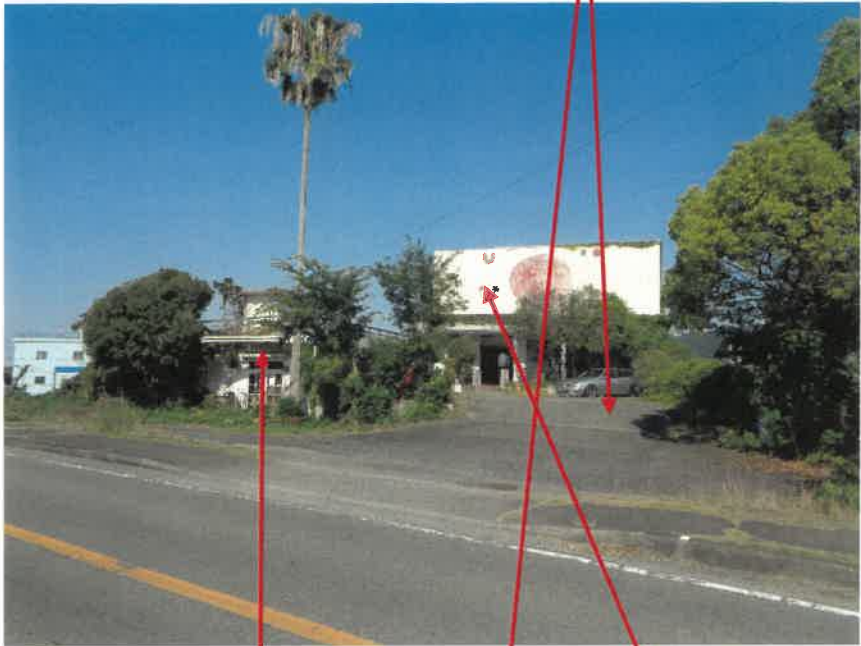
1

物件 5 建物ルーフ階の駐車場

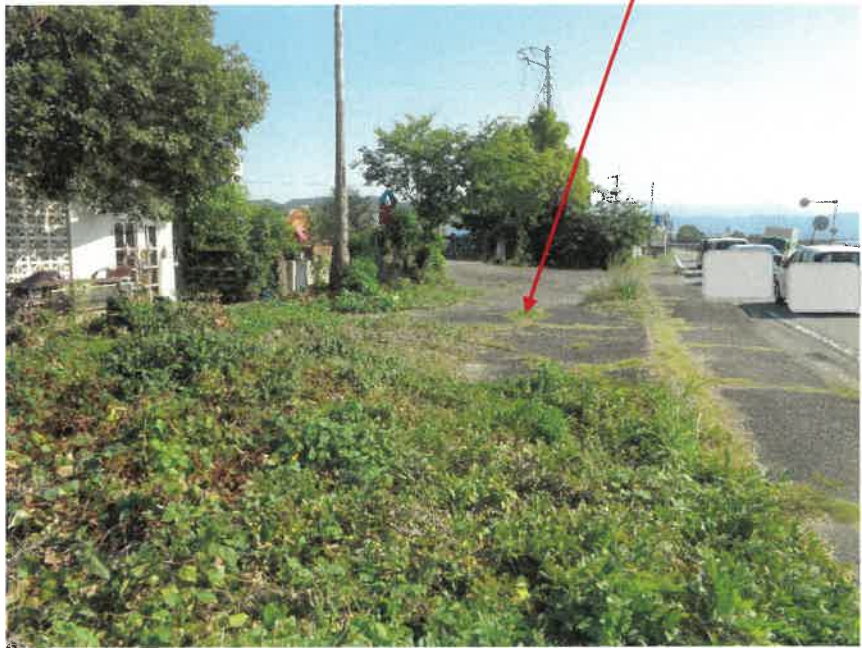
6

鮎喰川の堤防敷

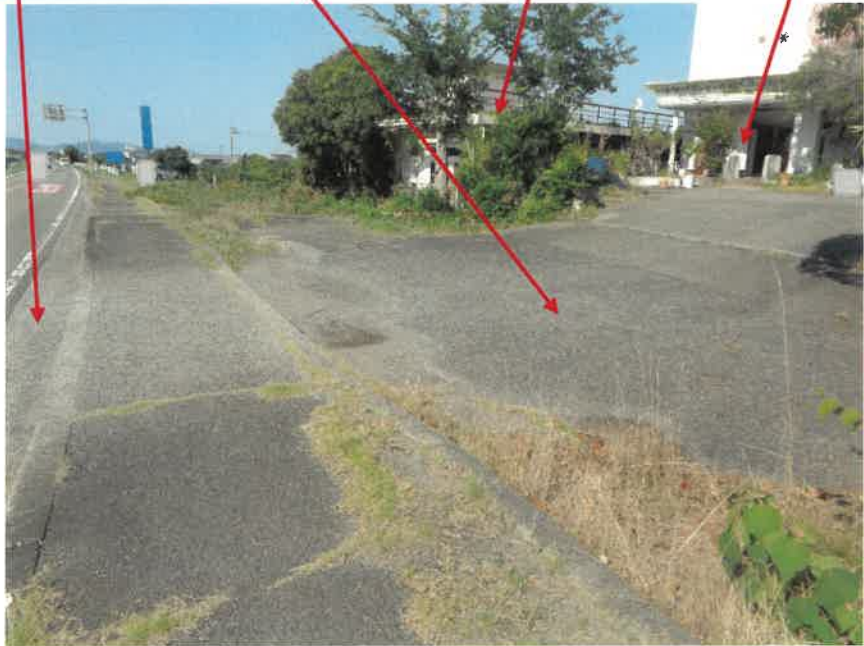
7

鮎喰川の堤防敷

物件3建物

物件5建物

鮎喰川堤防上の舗装市道

- ・ 本件土地・建物は鮎喰川堤防に隣接した位置に存在しており、本件土地へ進入するためには同堤防上に存在する徳島市道から直接進入する必要があるが、本件土地と同市道との間には上記堤防敷が介在している(写真6、7)。
- ・ そこで、徳島県県土整備部東部県土整備局徳島庁舎河川・砂防管理担当において、下記事項につき確認調査した。同事務所担当者によれば、以下の事実が判明した。
- ・ 河川堤防の法面を通行の用に供する場合には、県知事による占用許可を得る必要がある。本件土地の北西側に存在する徳島市道から本件土地に進入するためには、上記堤防敷を通行する必要があるところ、同堤防敷は堤防の法面が埋め立てられたものである。そして、上記担当者によれば、上記法面に関し、これを利用するための河川管理者への占用許可申請が行われた記録がない。仮に占用許可が得られた場合、占用料の支払義務が生ずる。
- ・ また、河川堤防の法尻から10間(約18m)の区域内は河川保全区域(河川法55条)とされており、同区域内において土地の掘削その他土地の形状を変更する行為や、工作物の新築又は改築をする行為は、河川管理者の許可に基づいて行わなければならない。そして、本件土地・建物の一部(敷地部分にして約80%の部分)は河川保全区域内に存在していると思料されること、土地の埋立てや建物の建築に関する許可申請が行われた記録がない。
- ・ 以上から、買受人は、上記につき徳島県の担当部署に確認して適切な措置をとる必要がある。

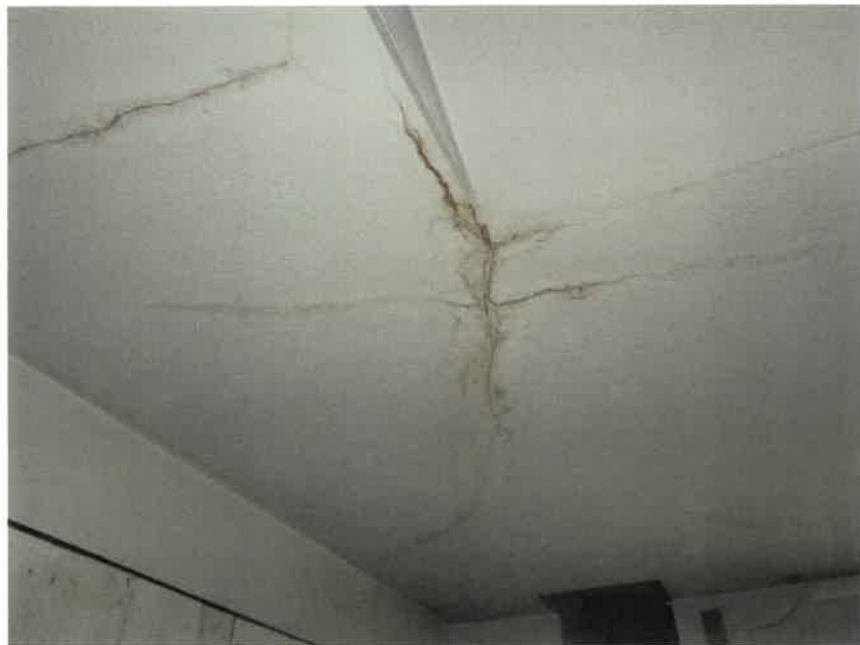
22

- ・ 物件3建物は登記上昭和42年3月新築の物件であり、物件5建物は登記上昭和57年3月新築の物件であるところ、いずれの建物も経年劣化が顕著に認められる。
- ・ 物件3建物は新築時は2階建であったものが、後に改造され現況では3階建の構造となっている。
- ・ 建物には雨漏りの状況が確認できる部分があり(写真22、23、29)、天井クロスの剥がれも確認できる(写真24、26)。また、歩くと床がボコボコ凹む部分が複数箇所確認された。
- ・ 各建物内には大量の材料、小物類、商品などの動産類が残置されており(写真11~13、15~21、30~34)、買受人はこの点につき注意を要する。
- ・ なお、物件5建物のルーフ階にある来客用駐車場部分と、同建物1階西側の駐車場部分には、それぞれ車検切れの自動車1台ずつ残置されているが、Aによれば両車両ともBの所有物であり、必要があればいつでも退去させますとの説明であった。

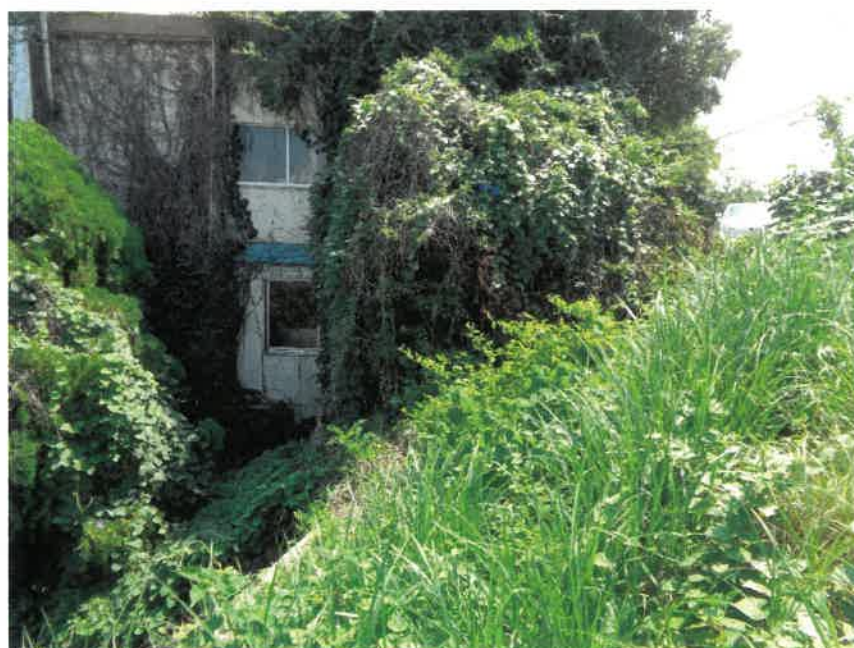
42

雑草に覆われた状態であり階段は確認できない

- ・ 物件1・2・4・6土地は一体画地を形成し、その北西側が鮎喰川の堤防敷(幅約8~10m)を介して舗装市道に接面し、同市道の接面付近での幅員は約8.7mである。なお、本件土地は、都市計画法上の市街化区域に位置している。
- ・ なお、本件土地の南西端部分が、その南西側に存在する坂路に接しているが、同坂路は道路法上の道路ではなく、また、建築基準法上の道路にも該当しない(写真10)。また、坂路として堤防法面を利用することにつき、法律上必要な行政上の許可は得られていない。
- ・ また、物件1土地に該当する部分の北側端部分には、その西側の堤防敷から下りるための階段が設置されているが、その設置に関して、法律上必要な行政上の許可は得られていない(写真42)。

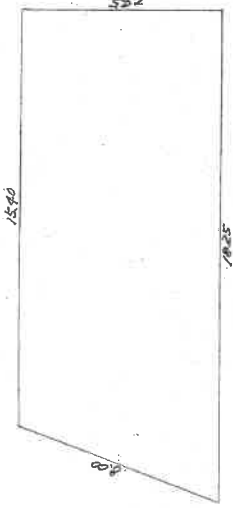
各階平面図

$(1540 + 1825) \times 725 \times \frac{1}{2} = 125,360.25$
床面積 125.36025

$(1520 + 1805) \times 725 \times \frac{1}{2} = 120,531.25$
床面積 120.53125
